ZÁVĚREČNÁ ZPRÁVA

**o odborném zjišťování příčin letecké nehody
vrtulníku Robinson R 22 BETA II, poznávací značky OK-HLC,
na LKHK,
28. července 2017**

Praha
září 2018

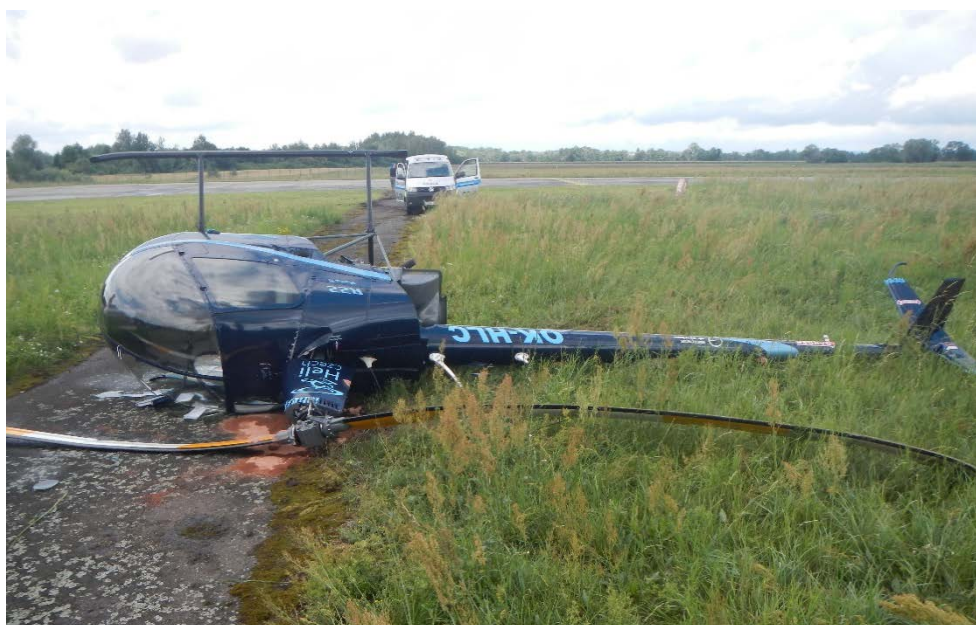
Vrtulník byl při kontaktu listů nosného rotoru se zemí a po následném převrácení na levý bok značně poškozen.

Obr. č. 1: Vrtulník R 22 na místě letecké nehody

Podle stop na zemi, deformací trupu a polohy trosek, bylo zjištěno, že se vrtulník převrátil a zůstal ležet na levém boku na místě s přídílí v kurzu cca 250° MAG. Trup vrtulníku byl na mnoha místech na levé straně zdeformován. Potah ocasního nosníku byl zprohýbaný v místě spojení s trupem a v blízkosti vodorovného stabilizátoru. Průhledný kryt na levé straně kabiny byl rozbitý, levé dveře vypadly z uchycení k rámu. Následkem kontaktu listů nosného rotoru se zemí došlo ke zničení horní části vertikálního ocasního stabilizátoru, obou listů nosného rotoru a ocasní vrtulky. Na jednom listu nosného rotoru byl zlomen prvek pro uchycení táhla ovládajícího úhel nastavení listu. Na mnoha místech byl poškozen aerodynamický kryt hlavní rotorové hřídele. Ližinový podvozek byl lehce poškozen.

Ke značnému poškození ocasního nosníku, ocasní vrtulky a listů nosného rotoru došlo v důsledku nárazu listu nosného rotoru do země.

Příčinou letecké nehody bylo zachycení levé ližiny podvozku o pevný bod na zemi, na které posádka reagovala nevhodným zásahem do řízení.
