ZÁVĚREČNÁ ZPRÁVA

**o odborném zjišťování příčin letecké nehody
motorového kluzáku VENTUS 2cM
poznávací značky OK-0070
v blízkosti města Kravaře
dne 15. července 2018**

Praha
červenec 2019

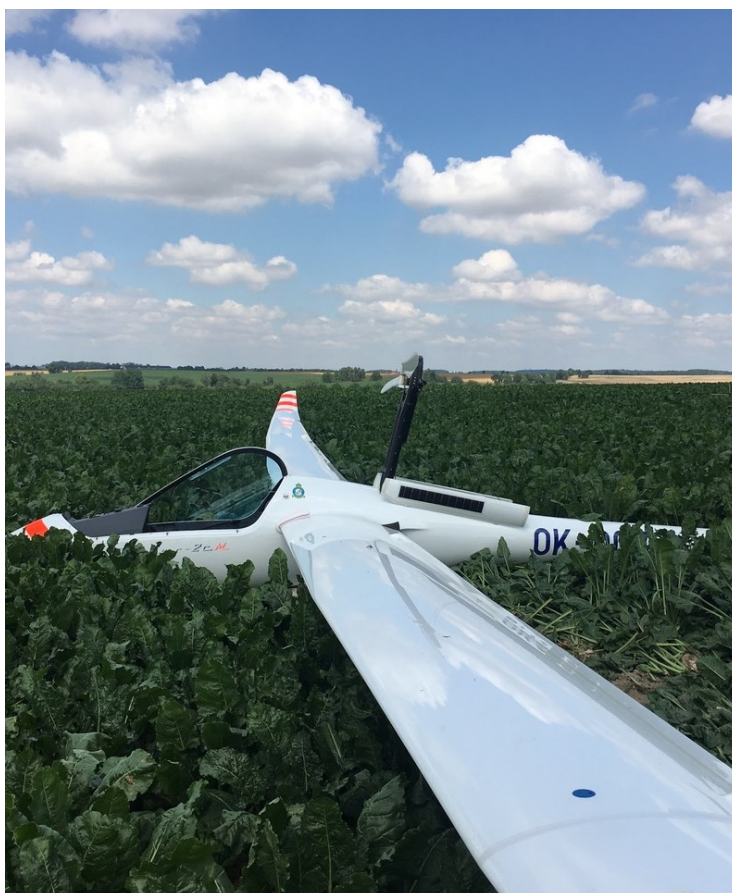
Pilot ve své výpovědi uvedl: „*Tam jsem přistával na polootevřený podvozek, nebyl čas ho plně otevřít, a bylo to asi i lepší, protože řepa byla dost velká a bulvy čouhaly ven z hlíny. S otevřeným podvozkem by hrozilo vylomení podvozkového lože a byla by možná deformace příhradové konstrukce, což by bylo hůře opravitelné a finančně náročné. Jinak vlivem přistání na částečně otevřený podvozek, došlo k jeho zasunutí do trupu a jedna bulva prorazila trup.*“

Obr. 1: Foto po přistání v poli s řepou

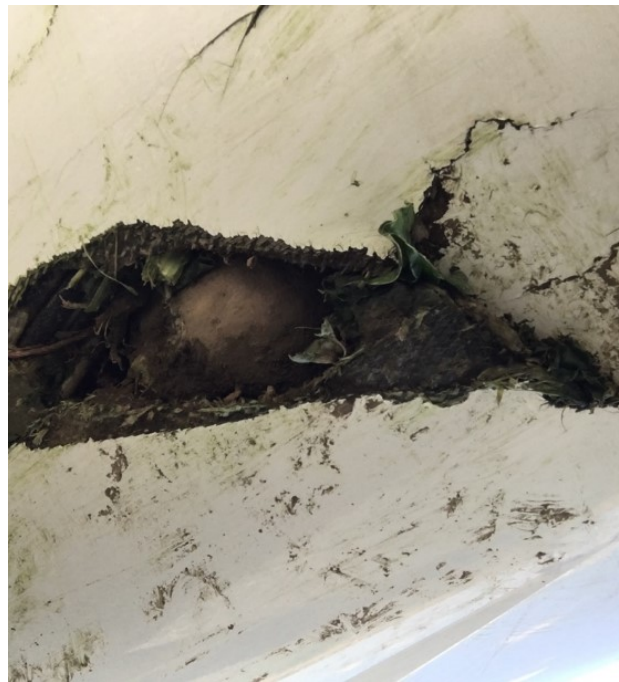
Místo letecké nehody bylo pole severně od města Kravaře. Při přistání po vysazení motoru došlo k zasunutí podvozku a proražení trupu bulvou řepy v prostoru před podvozkem.

Obr. 4: Proražení trupu bulvou řepy

Pilot prováděl cvičný let v okolí LKZA. Poškození trupu kluzáku bylo způsobeno bulvou řepy při přistání s ne zcela vysunutým podvozkem. Kluzák nemohl být uvolněn do dalšího provozu bez opravy v opravárenské organizaci.

Kluzák byl podroben technické prohlídce opravárenskou organizací, při které bylo zjištěno opravitelné poškození trupu. Jednalo se o proražení trupu v místě před podvozkem.

Trup kluzáku byl opraven v oprávněné organizaci. Motor bude opraven u výrobce SOLO.

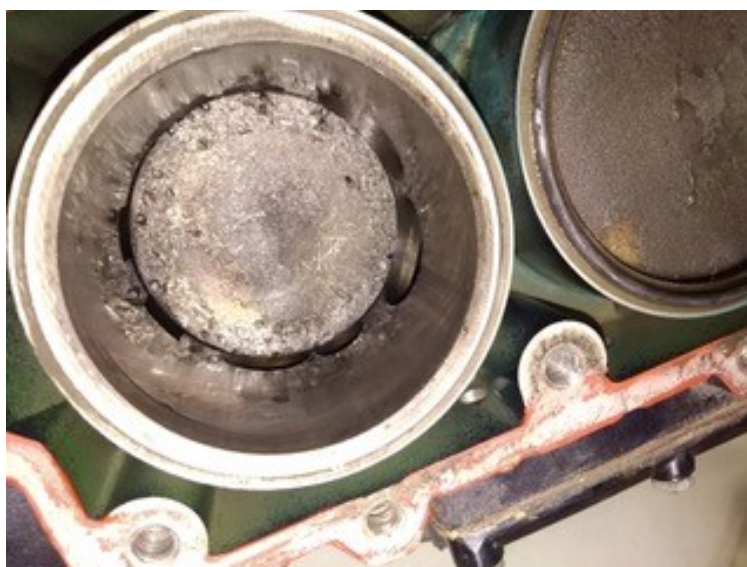
Motor byl podroben expertíze u výrobce, který zjistil zadření pístu jednoho z válců.

Obr. 5: Zadřený píst motoru

Příčinou letecké nehody byl výrazný pokles výkonu s následným vysazením motoru z důvodu zadření jednoho z pístů motoru a nouzové přistání na plochu s nevhodným povrchem.
