# Runway Incursion

Vyšetřování incidentu

01SEP2019

Ing. Karel Mündel, KSP/LP

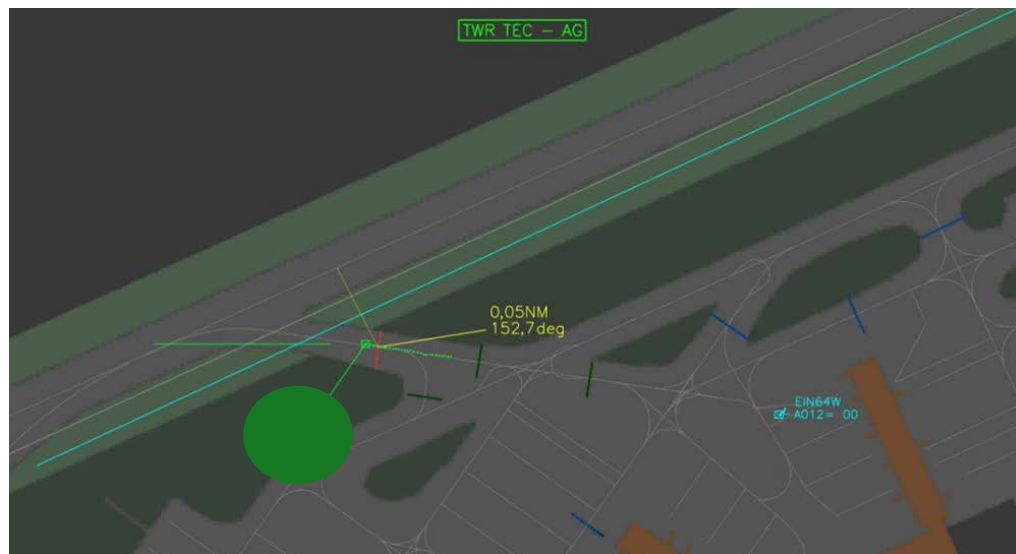
- 1) Zahraniční dopravce, letoun A320
- 2) Narušení ochranného prostoru RWY 24 na TWY B
- 3) RIMCAS alert na stanovišti TWR
- 4) Nesprávné ohlášení polohy posádkou
- 5) Rozhodování TEC na základě nesprávně oznámené polohy
- 6) Safety report v systému dobrovolného hlášení ANS ČR

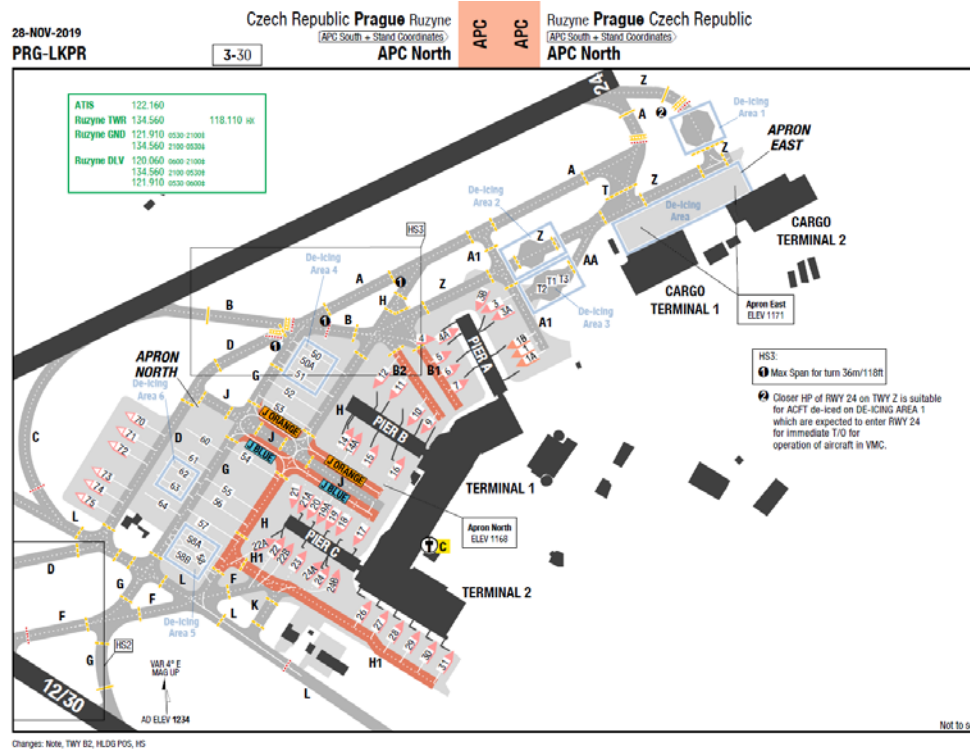
- Zpožděný let – počasí v PRG na přiletu
- Snaha urychlit odlet – volba *intersection take-off* z TWY B
- Malá znalost prostoru
- Nesprávně podaná polohová informace
- Nesprávné použití navigační dokumentace

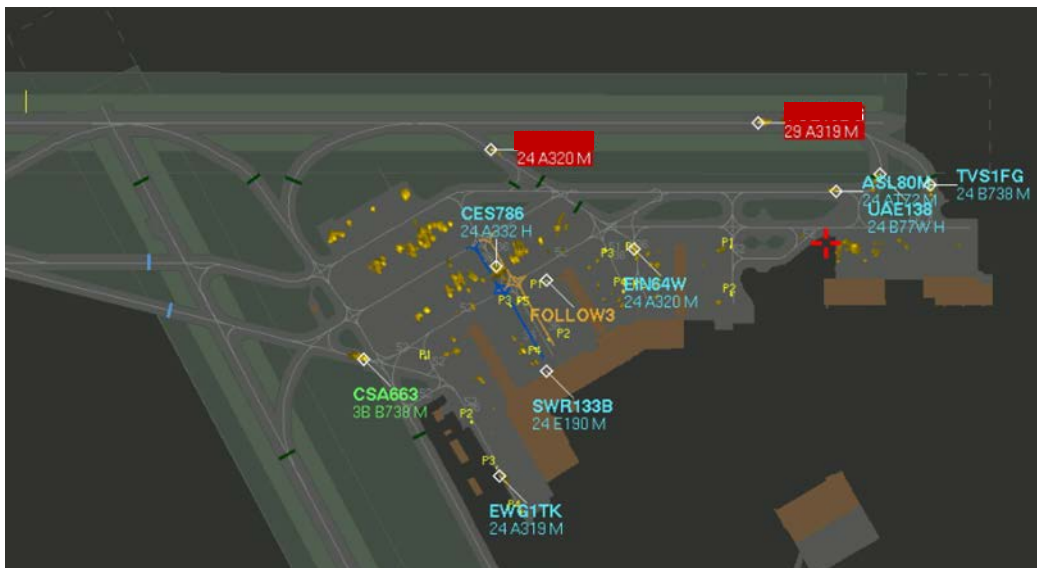
- Cíl na A-SMGCS v blízkosti RWY
- Generované alerty RIMCAS vůči dalšímu provozu
- Dotaz na polohu
- Hodnocení situace na základě nesprávně podané informace – řešení neexistujícího problému
- Podání hlášení v systému dobrovolných hlášení
- Chybějící vyznačení HP CAT I na obrazovce A-SMGCS

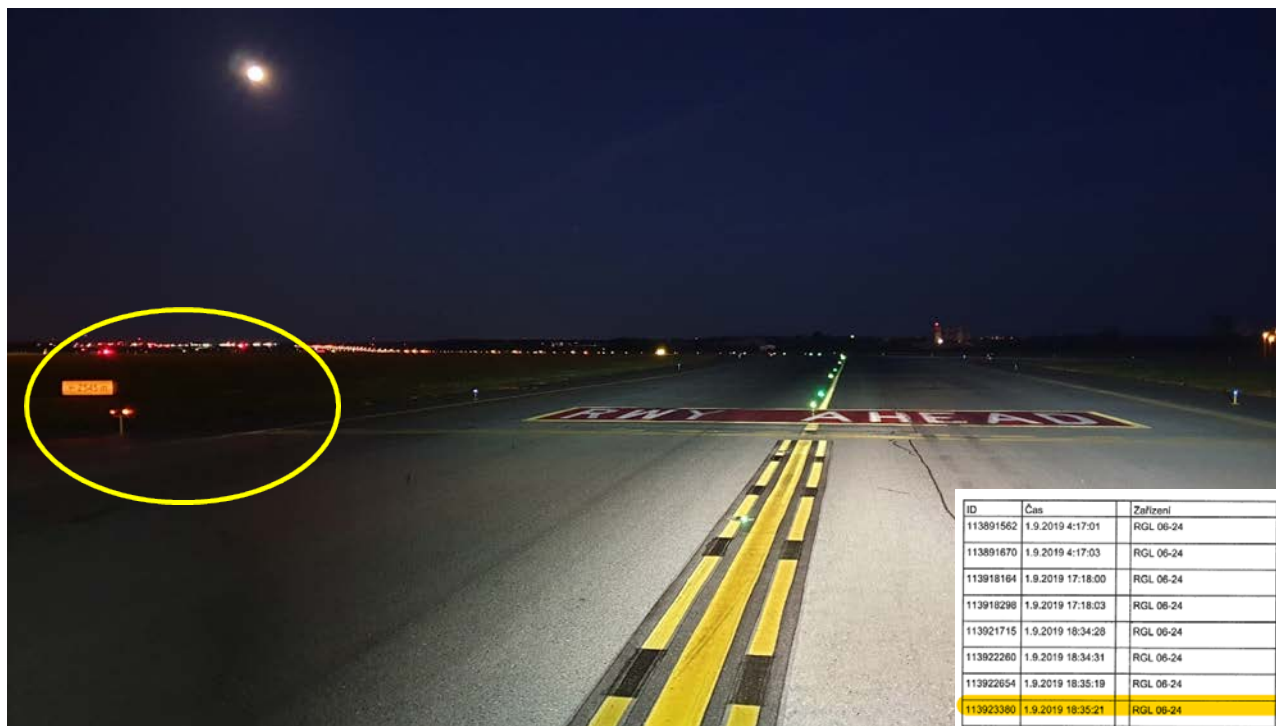
- Funkční infrastruktura
- „nadstandarty“ vůči předpisové základně
- Zhoršená viditelnost vodorovného značení na vlhkém podkladě kompenzována svislými, prosvětlenými znaky

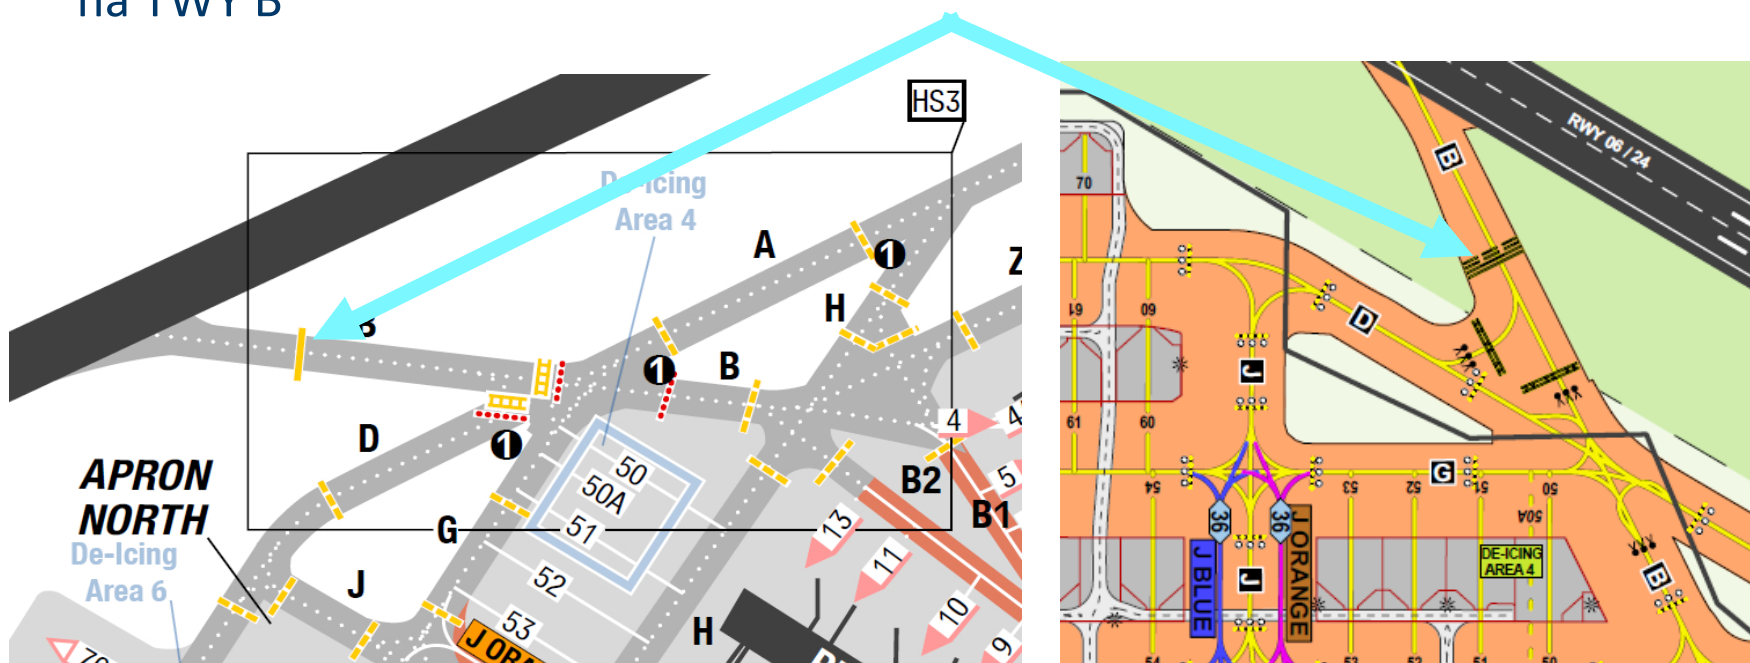
- LIDO airport chart LKPR 3-30 – nesprávně značená pozice HP na TWY B

Podobný problém s rozdílným vyobrazením polohy vyčkávacího místa v mapě LIDO AGC vůči realitě je zmíněn i v souvislosti s incidentem letounu B737 společnosti Transat v CYVR 11JUN2019. *The Canadian TSB reported: "Post incident examination found that there is a discrepancy in the location of the hold short line for runway 08R at Lima on the LIDO and Canada Air Pilot taxi chart compared to the physical location at the airport.* (<http://avherald.com/h?article=4cbf4f75&opt=0>)

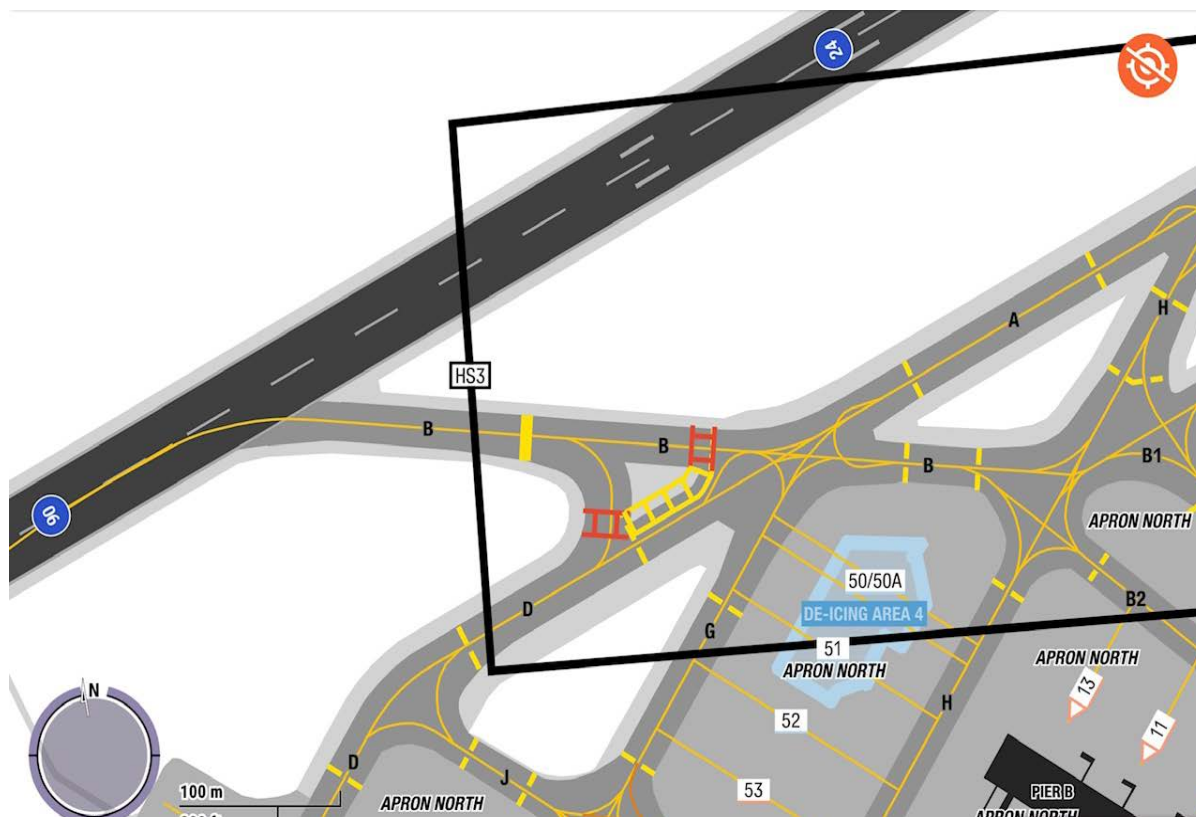
- Součást aplikace LIDO mPilot
- Přesné polohové informace
- Společnost nepoužívá
- Mnoho dopravců NEMÁ povolení od svých leteckých úřadů

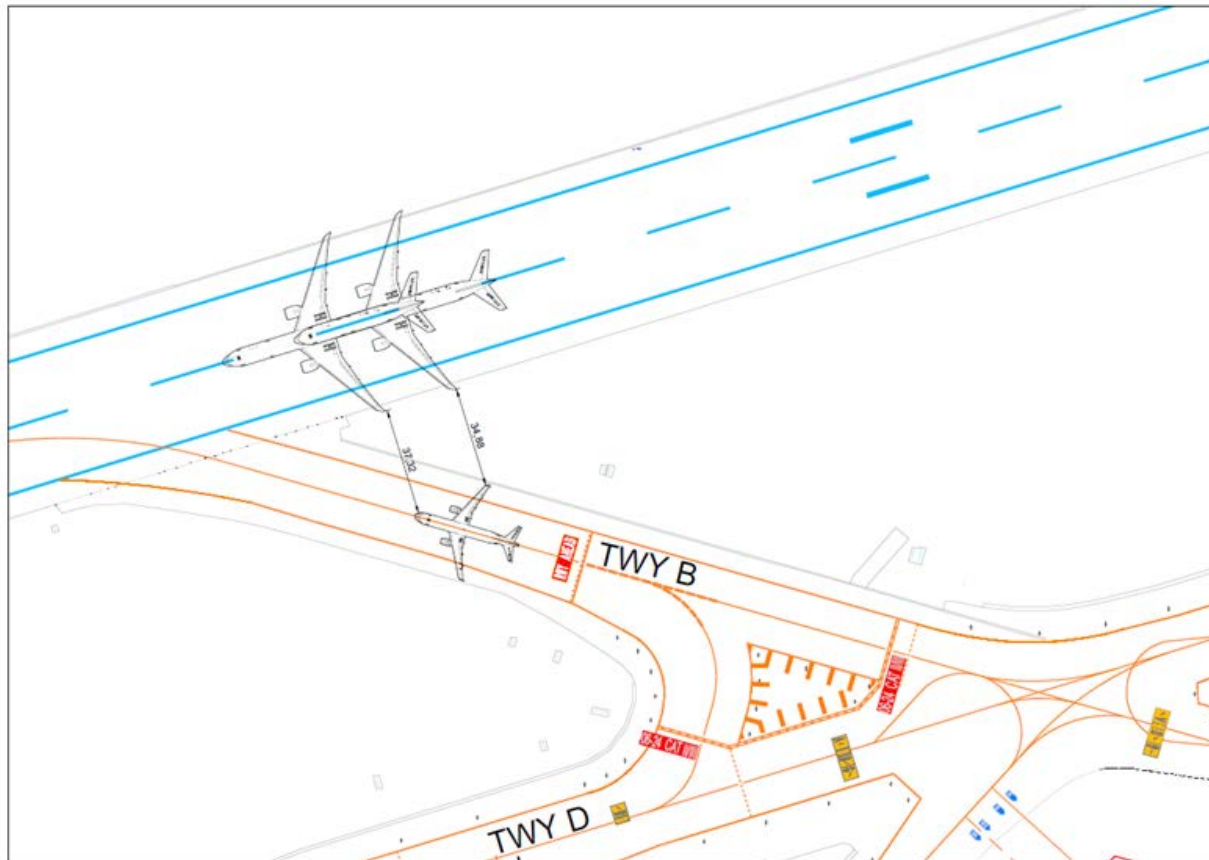
- Vzlet B777-300ER z RWY 24
- Vzdálenost konce křídla od kabiny A320 – 37 m
- Vzdálenost konců křídel obou letadel – 34 m
