CZ-20-0524

# ZÁVĚREČNÁ ZPRÁVA

**o odborném zjišťování příčin letecké nehody  
letadla Cessna 210B, pozn. značky D-EDRR,  
na LKLT, dne 20. srpna 2020**

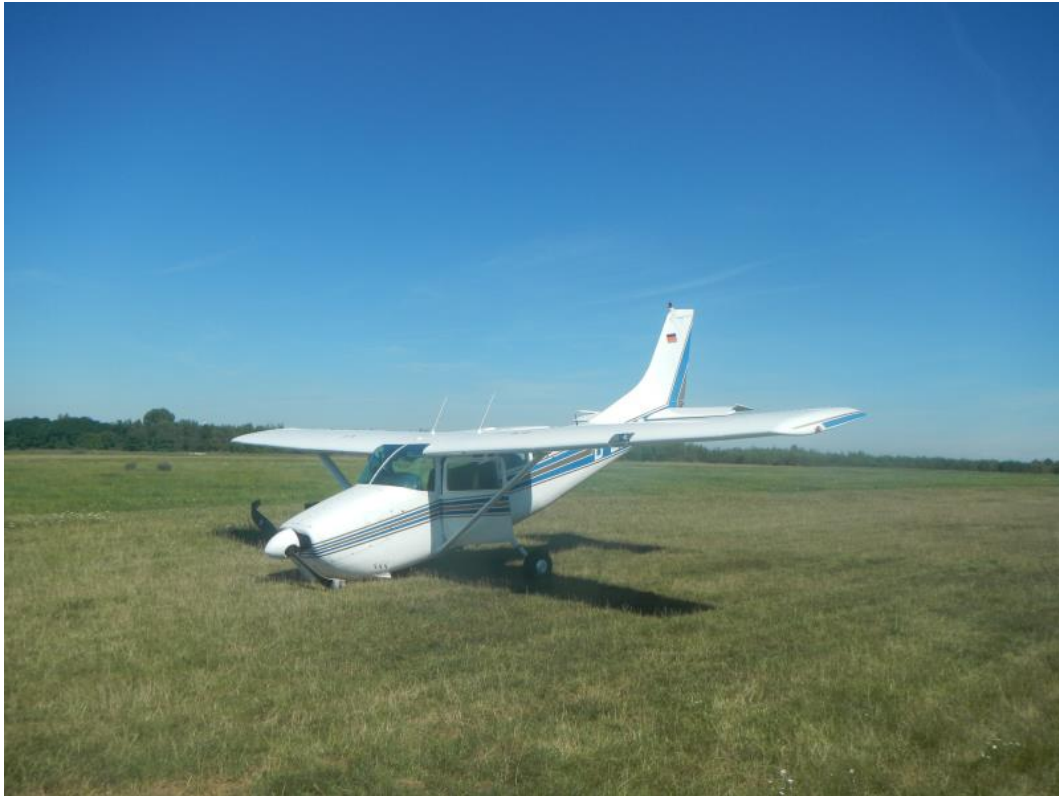
Dosednutí bylo cca 100 m za THR RWY 23L. Po prvním dosednutí následovaly tři odskoky na RWY s jejich se zmenšující délkou a zvyšující se amplitudou. Celková délka všech odskoků byla cca 120 m. Při čtvrtém dopadu, který byl na přední podvozek a při kterém došlo i ke kontaktu vrtule s dráhou, se přední podvozková noha zlomila. Od místa čtvrtého dopadu na dráhu pokračovalo letadlo v pohybu cca 120 m po hlavním podvozku a po přední spodní části trupu se zlomeným předním podvozkem až do místa zastavení. Jeho celý pohyb probíhal v ose RWY 23L.

Na místě letecké nehody bylo zjištěno zlomení přední podvozkové nohy dozadu a její zalomení do trupu, ohnutí obou listů vrtule a poškození spodního potahu trupu. Motor byl násilně zastaven.

Obr. 2 – Letadlo na místě letecké nehody

Příčinou letecké nehody byl nesprávný režim při přiblížení na přistání, malý úhel a velká rychlost, s následnou nesprávnou reakcí a opravou letu pilotem po opakovaných odskocích letadla.
