Rozbor bezpečnosti za 4. čtvrtletí 2021 a souhrnný rozbor oblasti bezpečnosti v roce 2021

Rozbor bezpečnosti za 4. čtvrtletí 2021

Rozbor provozní bezpečnosti v roce 2021

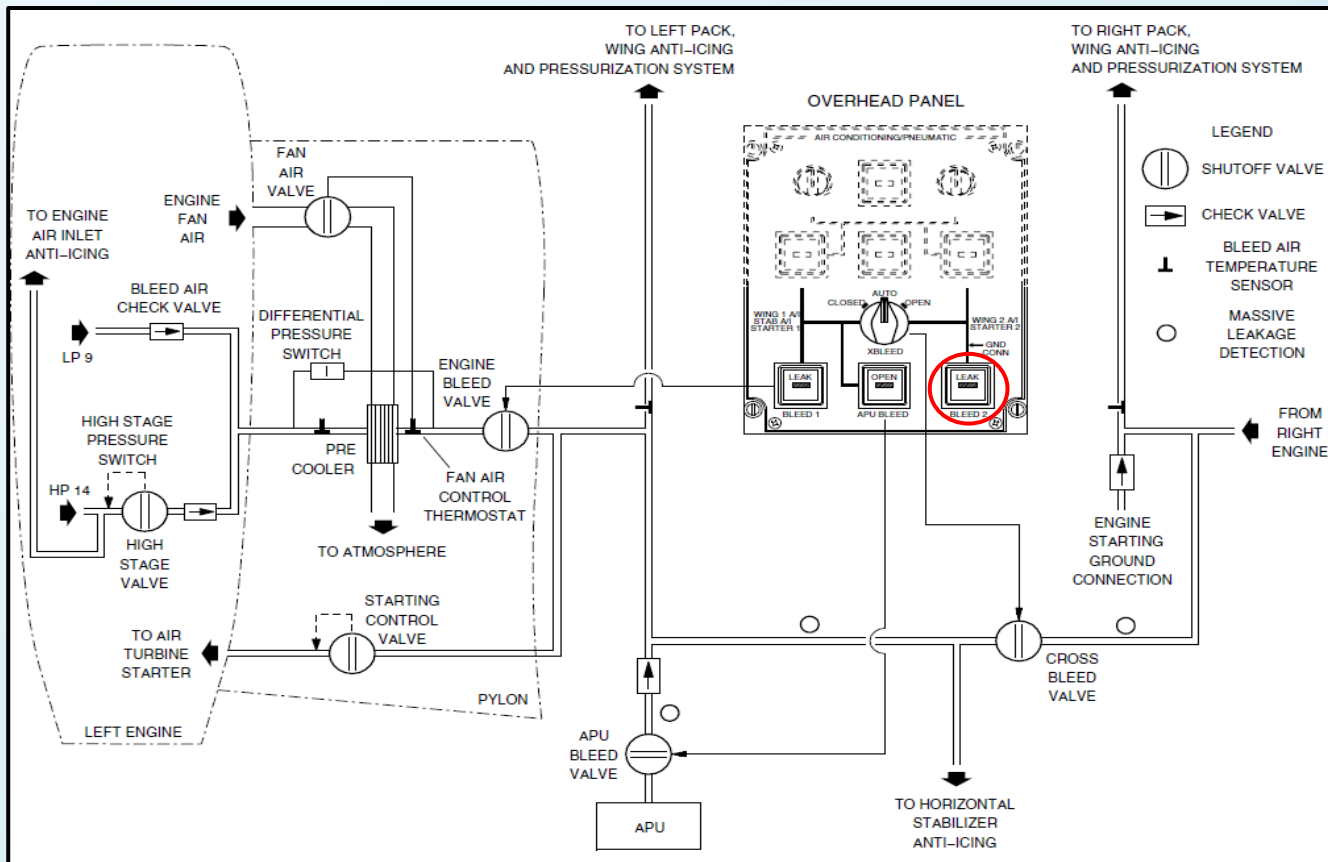
- Krátce po odletu z LKKU zaznamenala posádka letadla na displeji EICAS (systém indikace a varování) informaci o uzavřeném ventilu odběru vzduchu od motoru č. 2 (pravý motor).
- Odebíraný vzduch je používán pro přetlakování a klimatizaci kabiny a prostoru pro cestující a k odmrazování křídel a stabilizátoru.
- V souladu s předepsanými postupy pro let s uzavřeným ventilem (z důvodu možné námrazy) si posádka vyžádala stoupání do hladiny FL150 a rozhodla se divertovat na LZIB (Bratislava).
- Po přistání a následné kontrole byla zjištěna nespolehlivá funkce tlačítka BLEED 2 pro ovládání odběru vzduchu. Tlačítko je součástí ovládacího panelu (OVERHEAD PANEL).

- ➔ Systém BLEED 2 byl v souladu s provozní příručkou deaktivován a letadlo uvolněno do provozu s omezením.
- ➔ Tlačítko bylo po dodání vyměněno.

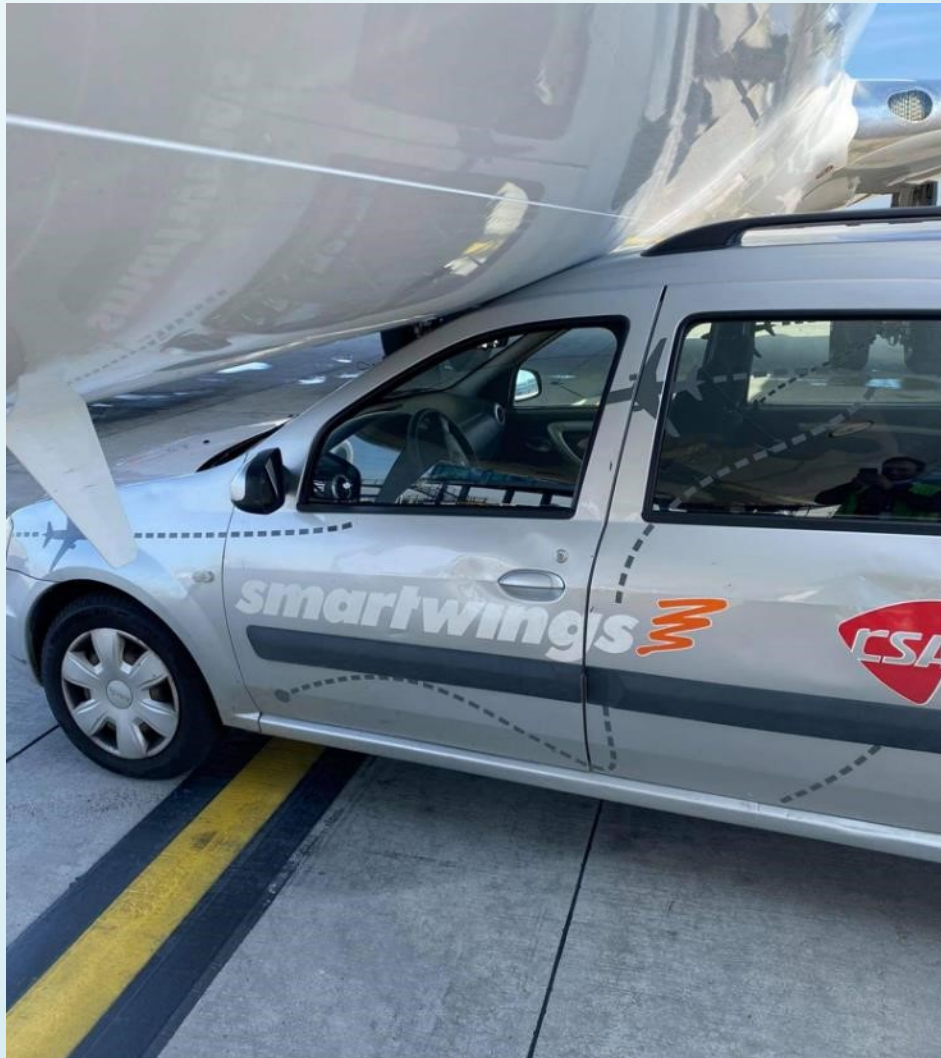
Incident Boeing 737-8 MAX – pokračování

- ➔ Během odbavení letadla na stání č. 12 najel samovolně se pohybující osobní automobil ve směru od hranice se stáním č. 11 do prostoru pod nástupní most B7 a narazil čelně do spodní části trupu letadla.
- ➔ Řidič automobilu vypověděl, že vozidlo po zaparkování zajistil ruční brzdou, která ale dle jeho slov selhala. Tím došlo k samovolnému rozjetí vozidla.
- ➔ Došlo k promáčknutí potahu letadla.
- ➔ Dle nálezu údržbové organizace bylo poškození v limitu uvedeném v Aircraft Maintenance Manual a letadlo bylo uvolněno do provozu.

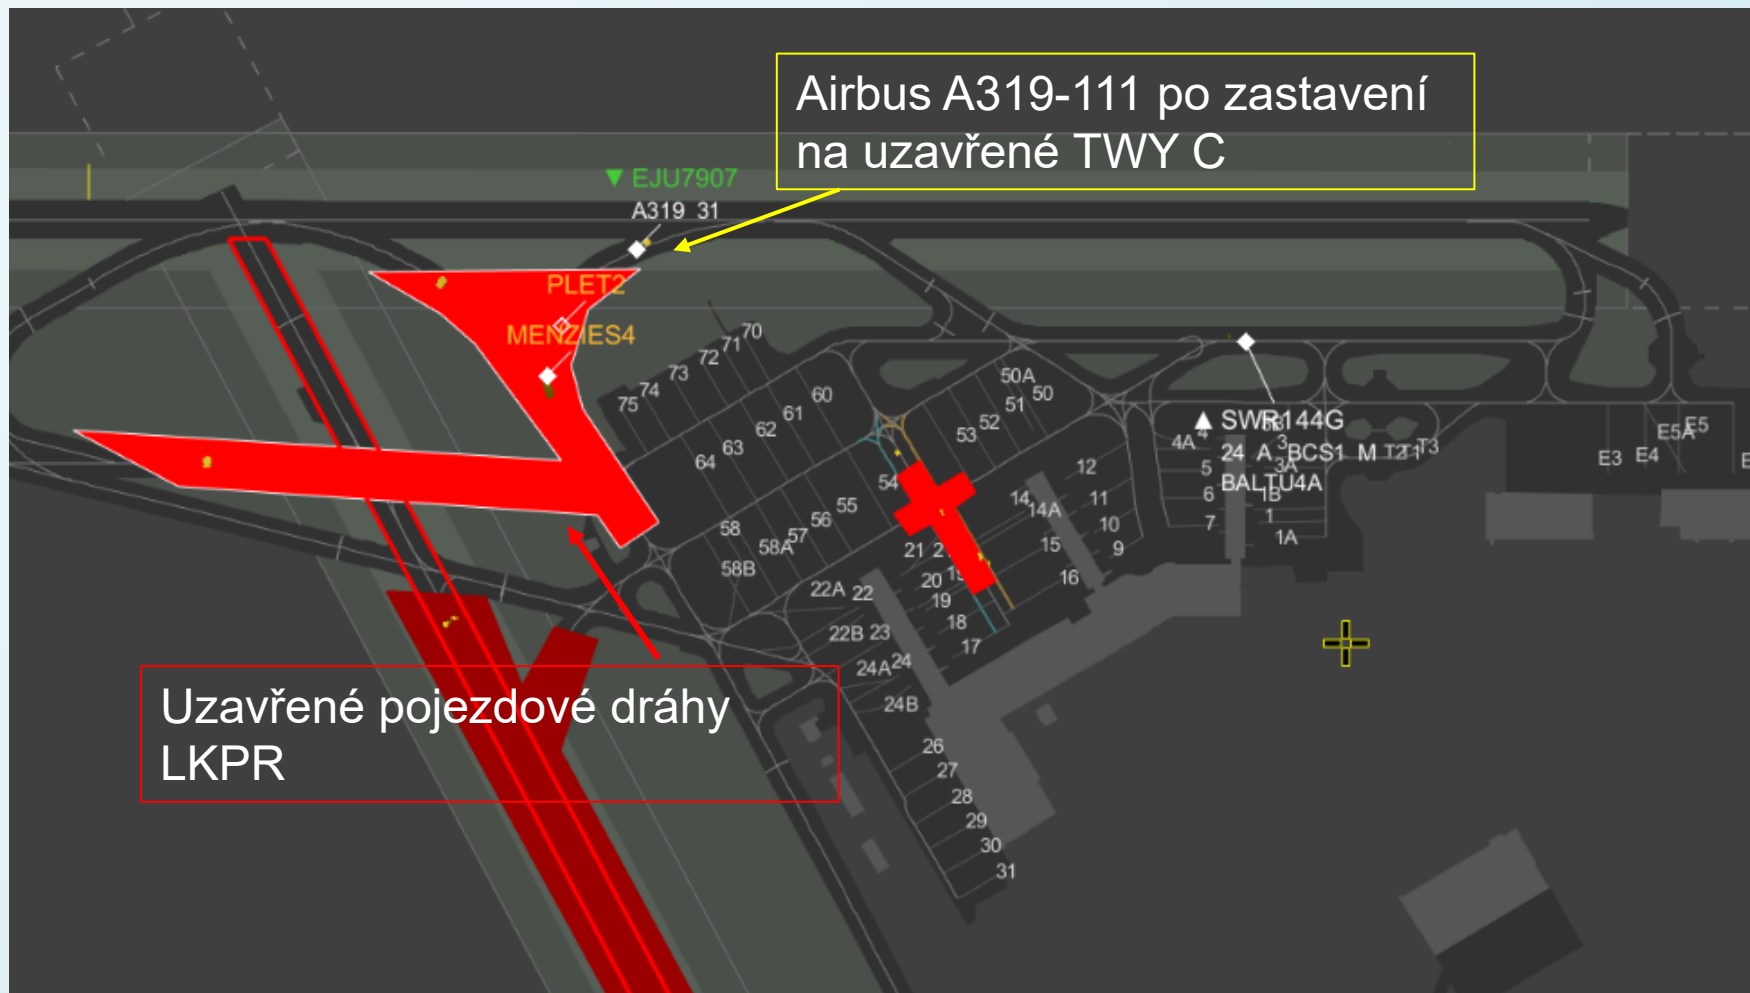
Incident Airbus A319-111 – pokračování

- Posádka letounu zahraničního provozovatele prováděla let z EHAM (Amsterdam/Schiphol) na LKPR.
- ATIS LKPR: „TWY C CLOSED FOR VACATING“.
- Po přistání pilot omylem vjel na TWY C, která byla v té době uzavřena z důvodu stavebních prací a zablokoval tak RWY 24.
- Než se podařilo zprostředkovat tahač pro uvolnění dráhy, došlo ke zdržení odletu jednoho letounu (cca 10 min) a příletů dvou letounů.
- Letoun byl vytlačen přivolaným tahačem zpět na RWY 24, kterou následně na vlastní pohon opustil na TWY D.
- Dotčené posádky byly ATC informovány o předpokládaném zdržení odletu a přistání.

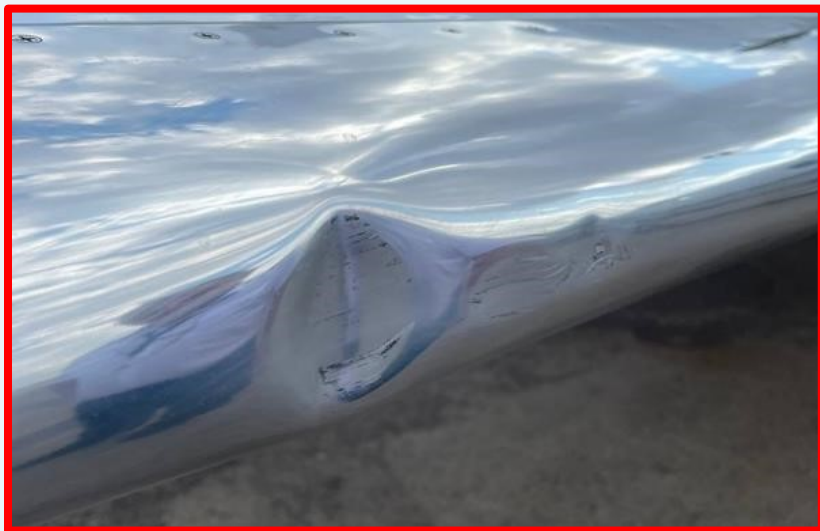
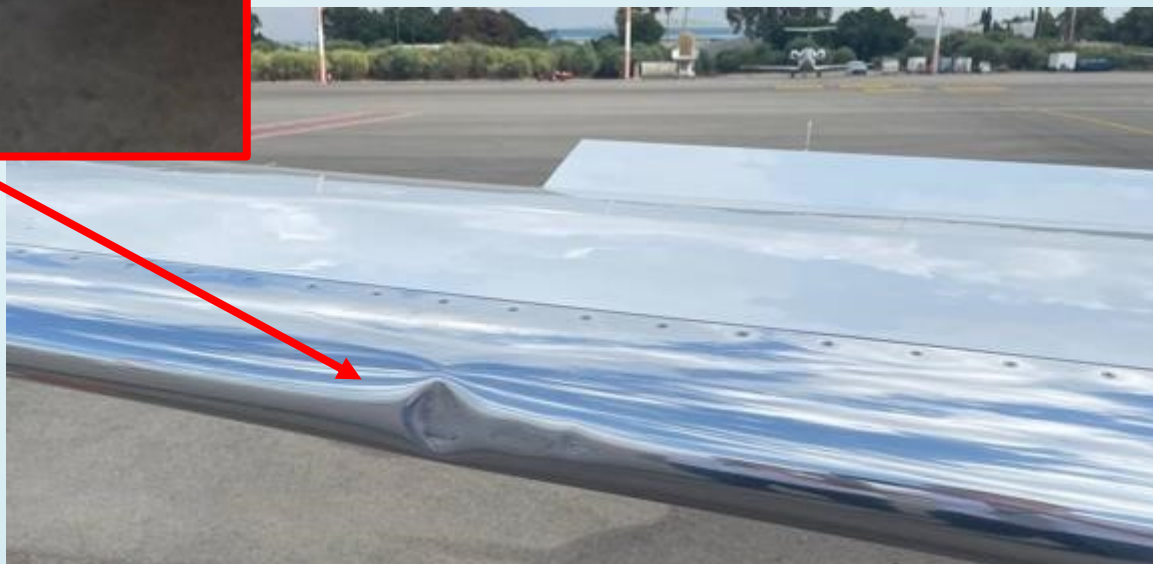
Incident Cessna 560-XL – pokračování

- Během předletové prohlídky plánovaného letu z LLBG bylo nalezeno poškození náběžné hrany pravé poloviny křídla - promáčklina cca 1 m od konce křídla.
- Rozborem kamerového záznamu bylo potvrzeno poškození náběžné hrany křídla vozidlem handlingu.
- Letadlu bylo vydáno povolení k technickému přeletu do údržbové organizace.

Poškození náběžné hrany

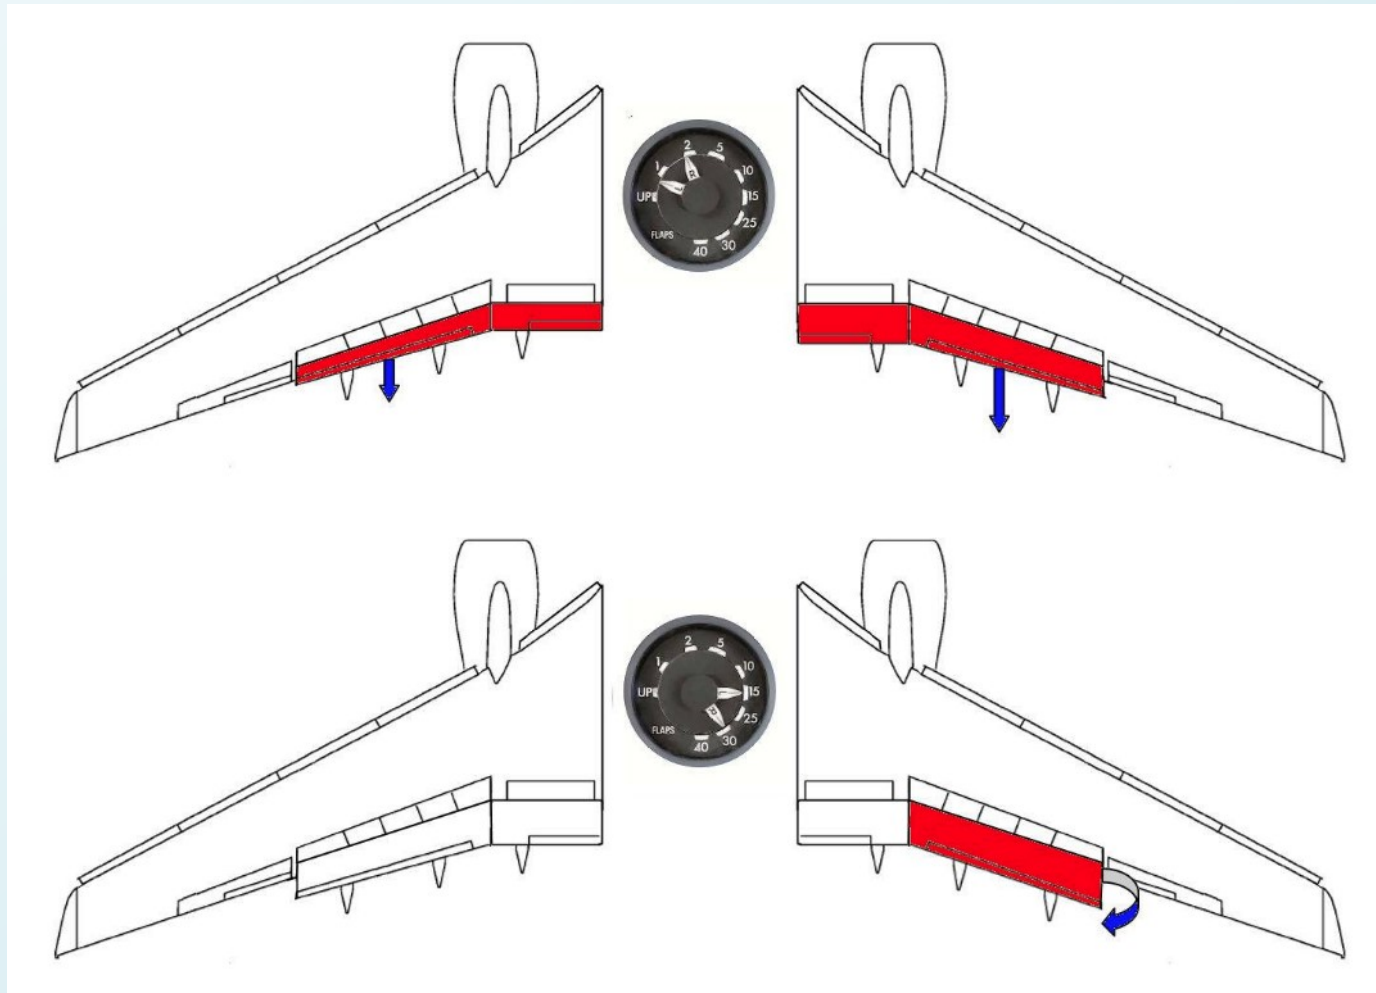
Incident Boeing 737-800 – pokračování

Asymetrická poloha vztlakových klapek Boeing 737-800

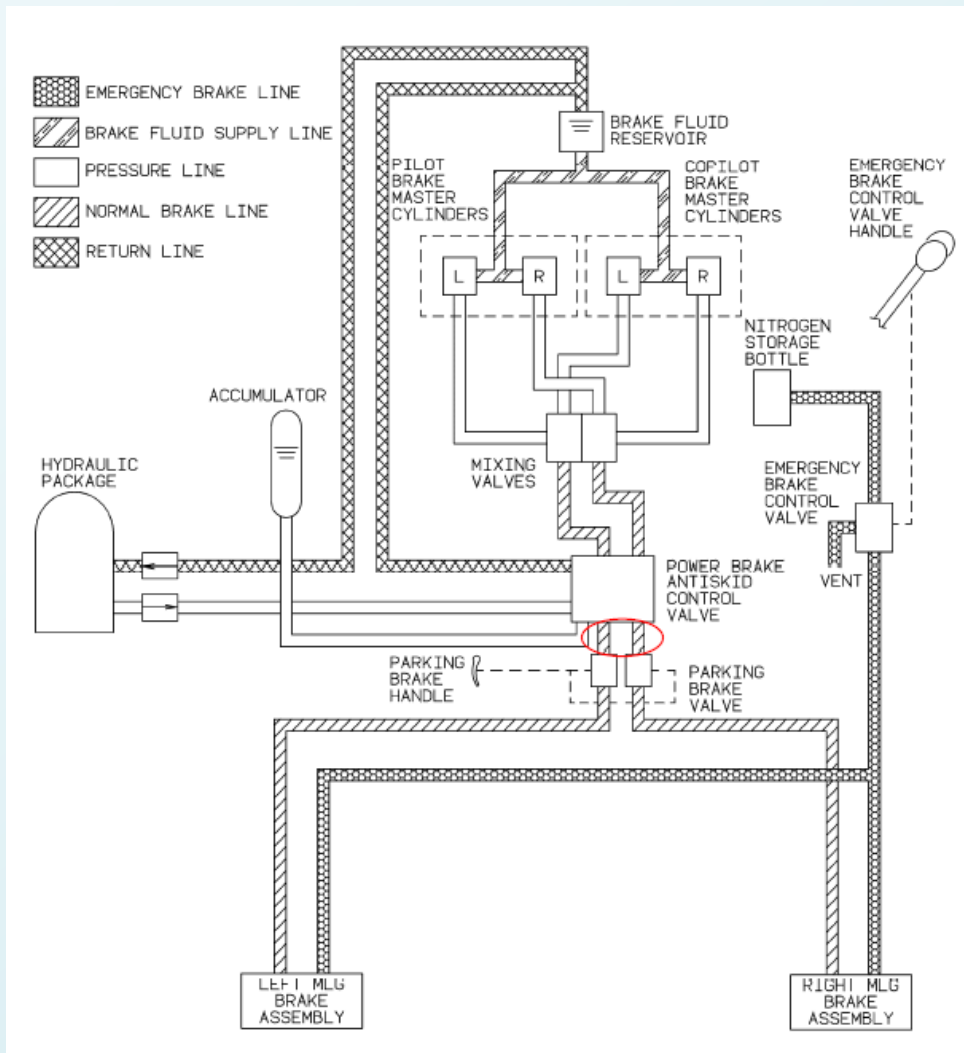
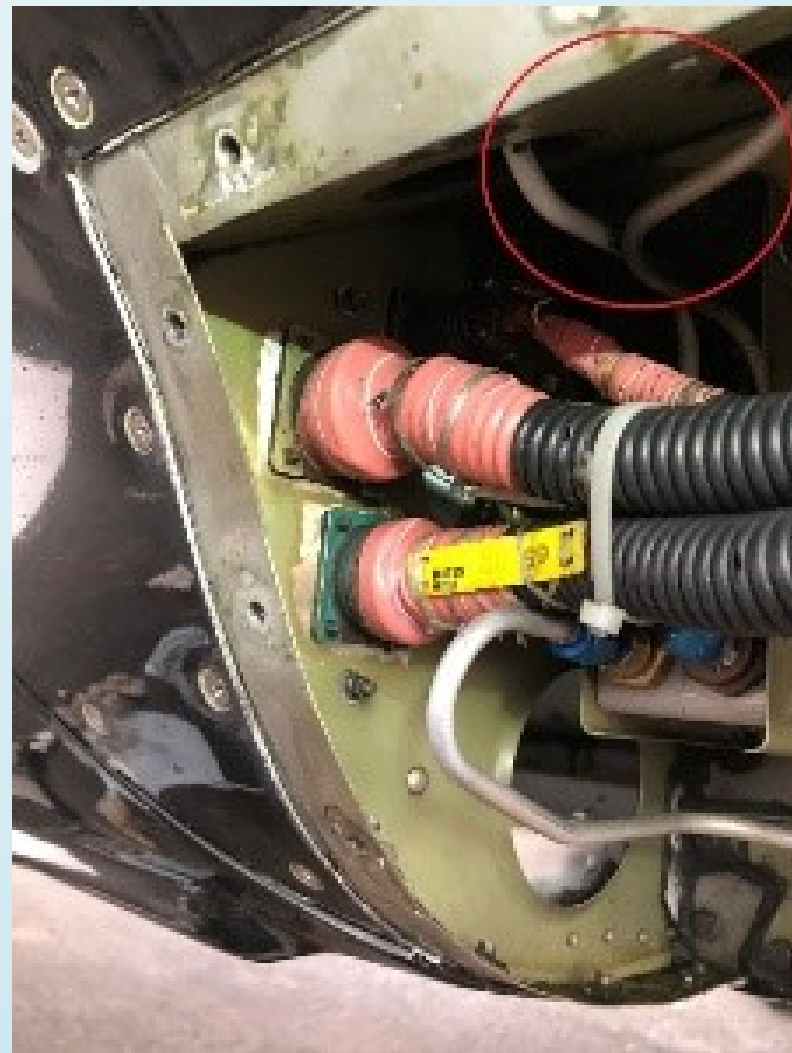
Incident BEECH 400 A – pokračování

- ➔ Po přistání byla provedena vizuální vnější kontrola letadla. Nebylo zjištěno žádné viditelné poškození nebo únik kapalin.
- ➔ Posádka dále provedla při pojíždění přezkoušení brzd, které potvrdilo problém při použití diferenciálního brzdění.
- ➔ Při kontrole brzdového systému technikem bylo zjištěno, že během instalace a zapojení nového ventilu parkovací brzdy v rámci plánované údržby prováděné v den letu, došlo k záměně v zapojení hydraulických trubek v úseku mezi ventilem systému Antiskid (Power Brake Antiskid Control Valve) a ventilem parkovací brzdy (Parking Brake Valve).
- ➔ Závada byla na místě odstraněna, byl proveden test brzdového systému a letadlo bylo následně uvolněno do provozu.

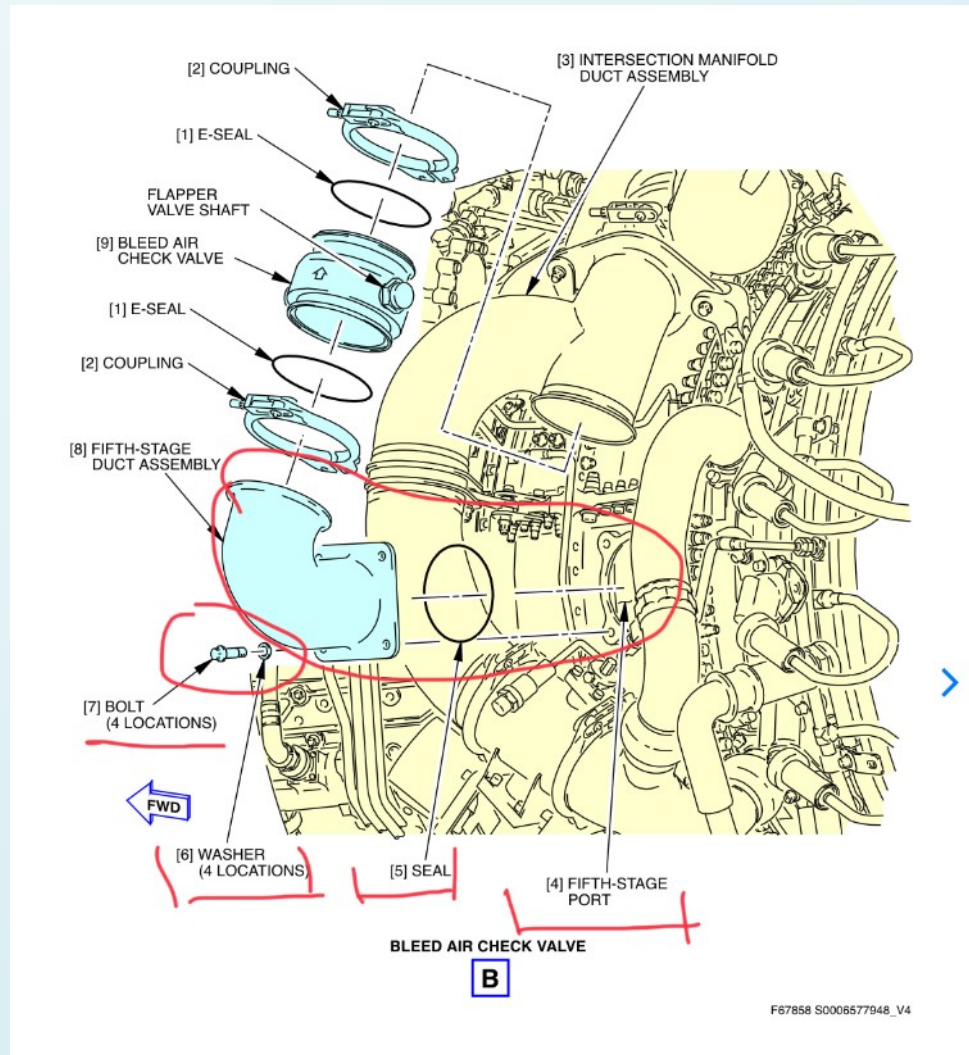
Incident Boeing 737-800 – pokračování

Červeně označeny prostory závad na motoru číslo 1

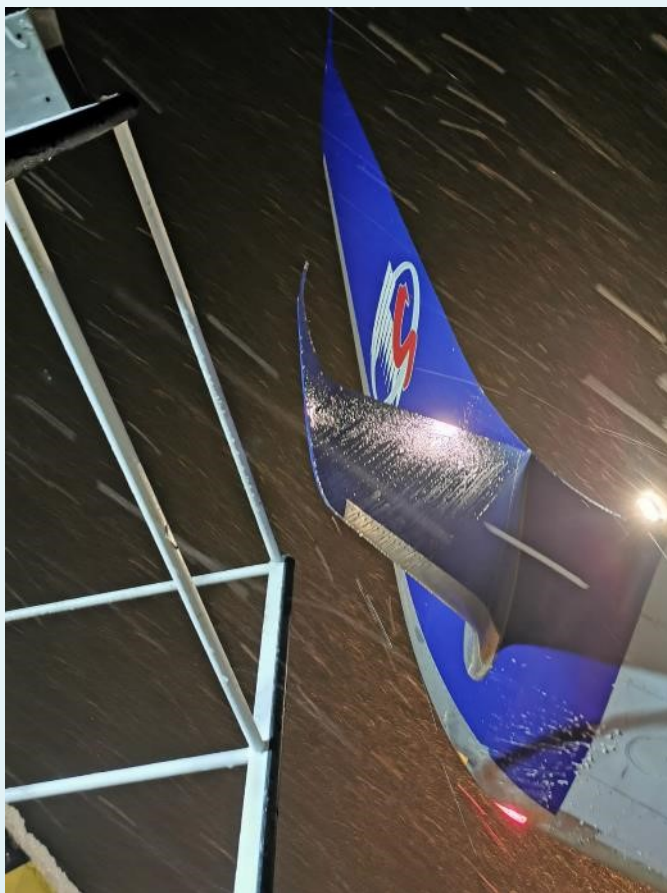
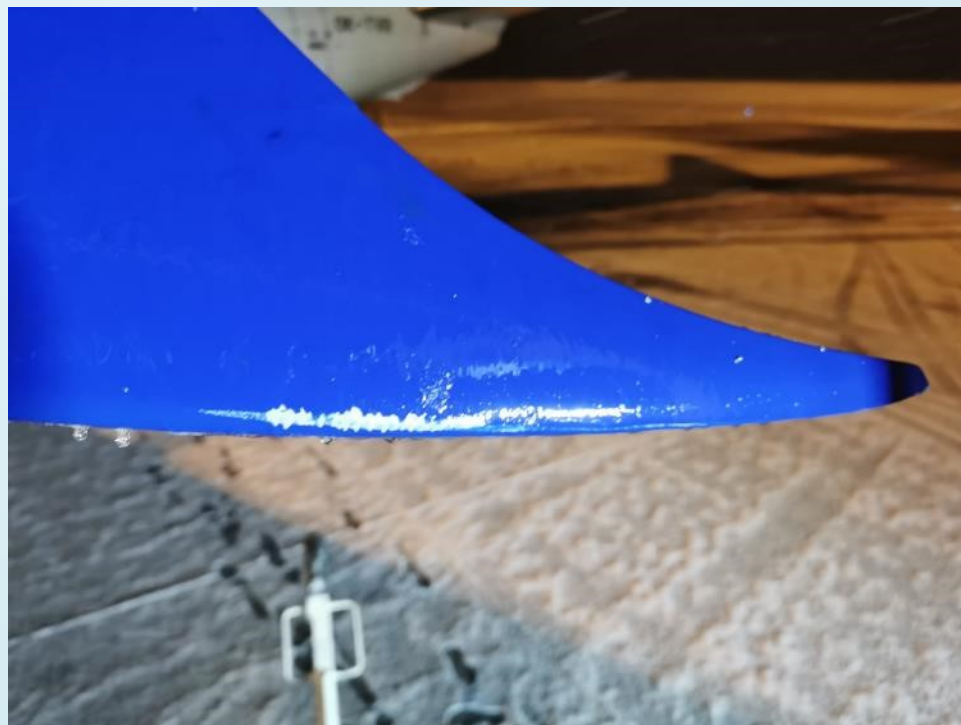
Incident Boeing 737-800 – pokračování

- Letoun tuzemského provozovatele procházel procedurou odmrazování před odletem.
- Při odmrazování došlo ke kontaktu odmrazovacího vozu s koncem levé poloviny křídla letounu.
- Kontrola neprokázala žádné deformační poškození křídla, jen odřený lak.
- Letoun byl uvolněn do provozu.

Místo kontaktu okraje křídla s vozem odmrazování.

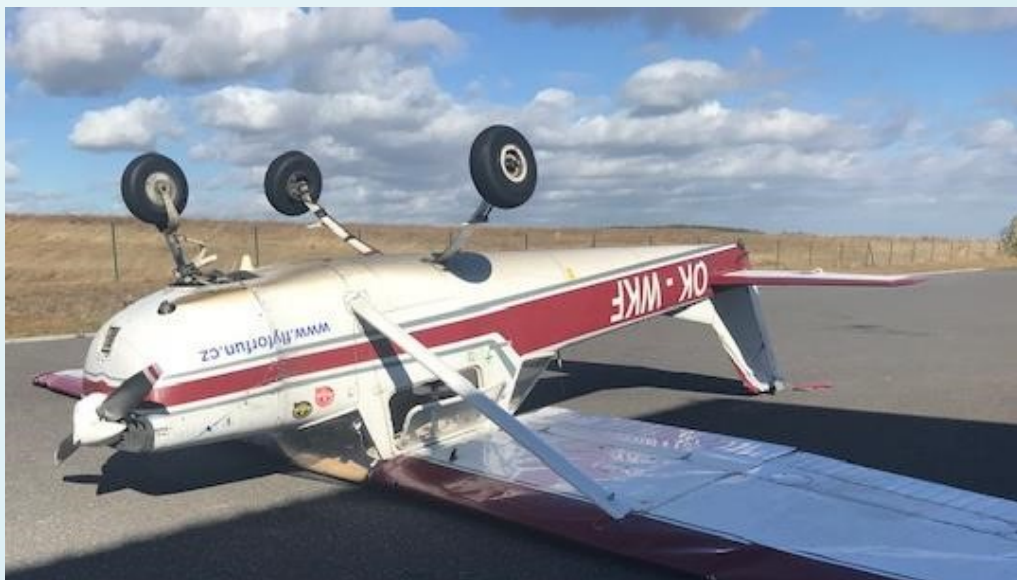
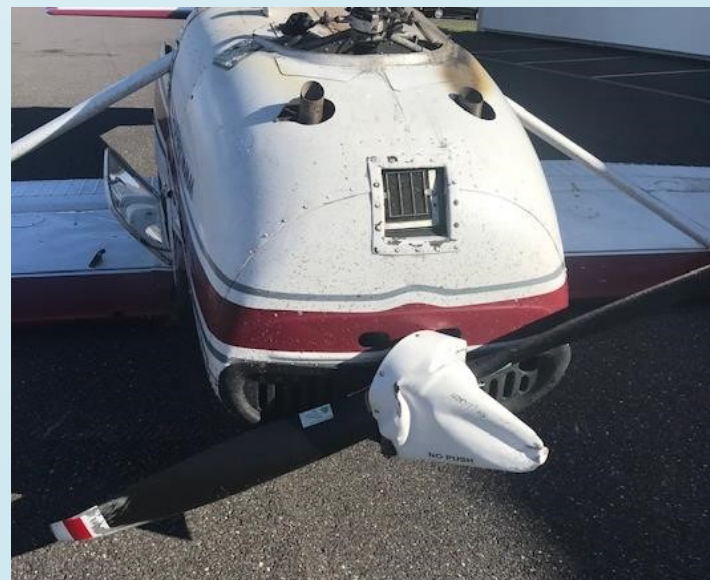
Místo: LKPM (Příbram)

- Během pozemní manipulace s letounem, který byl na plánované údržbě, silný poryv větru zvedl letoun do vzduchu a přetočil na záda v prostoru před hangárem servisní organizace.
- Následkem dopadu vznikla na letounu poškození velkého rozsahu.
- Při události nedošlo k žádnému zranění osob.

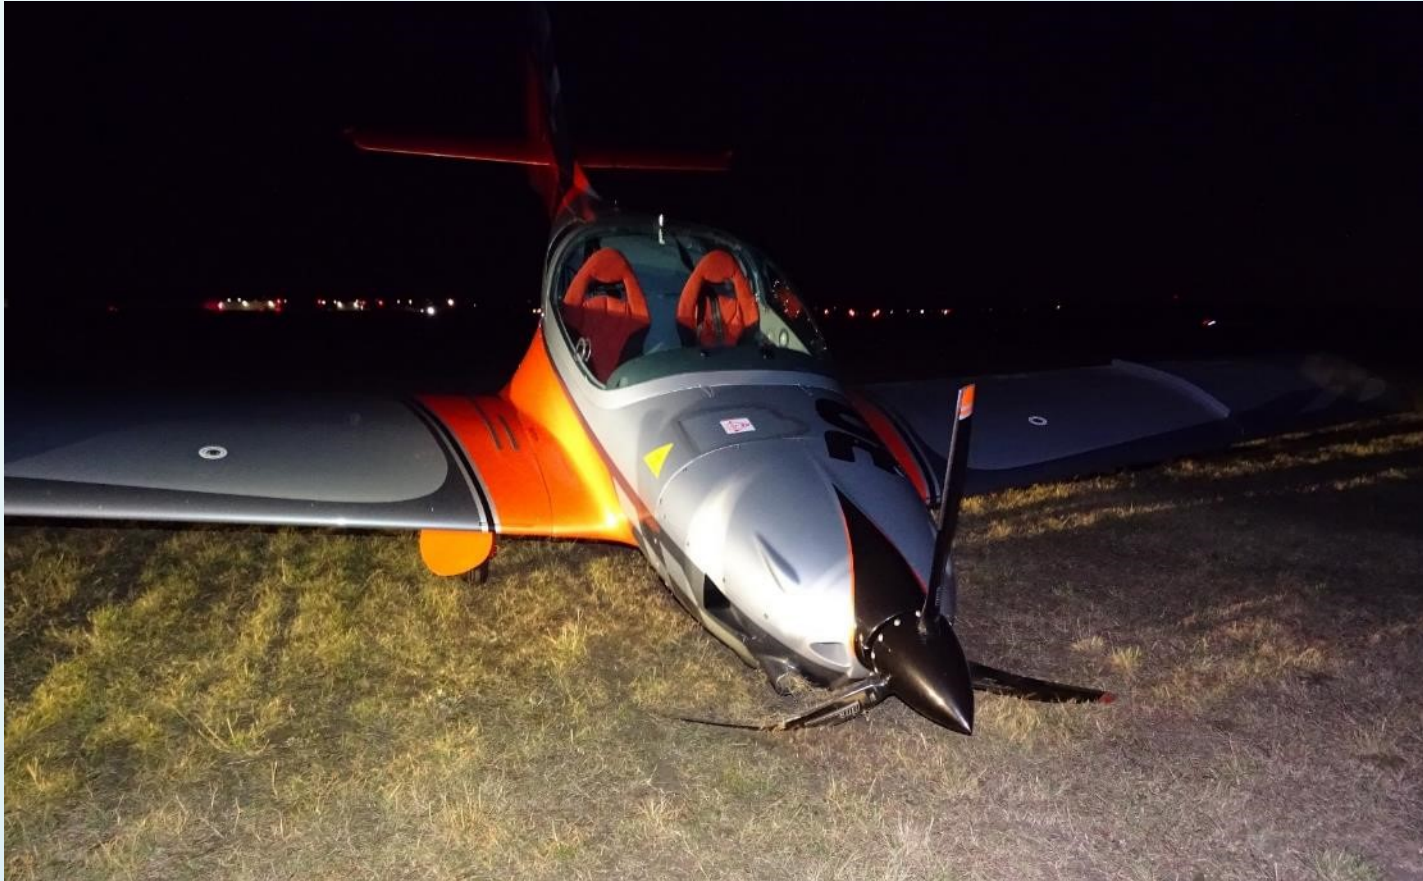
Letecká nehoda UL letounu VL 3 – pokračování

- Pilot prováděl rekreační let přeletem z letiště Česká Lípa na LKMB.
- Po vstupu do ATZ LKMB pokračoval v přiblížení na RWY 34 pravá.
- UL letoun tvrdě přistál a došlo k odskoku UL letounu s následným tvrdým dopadem na dráhu.
- UL letoun byl vážně poškozen.
- Pilot nebyl zraněn.
- Příčinou letecké nehody byla nezvládnutá oprava vadného přistání.

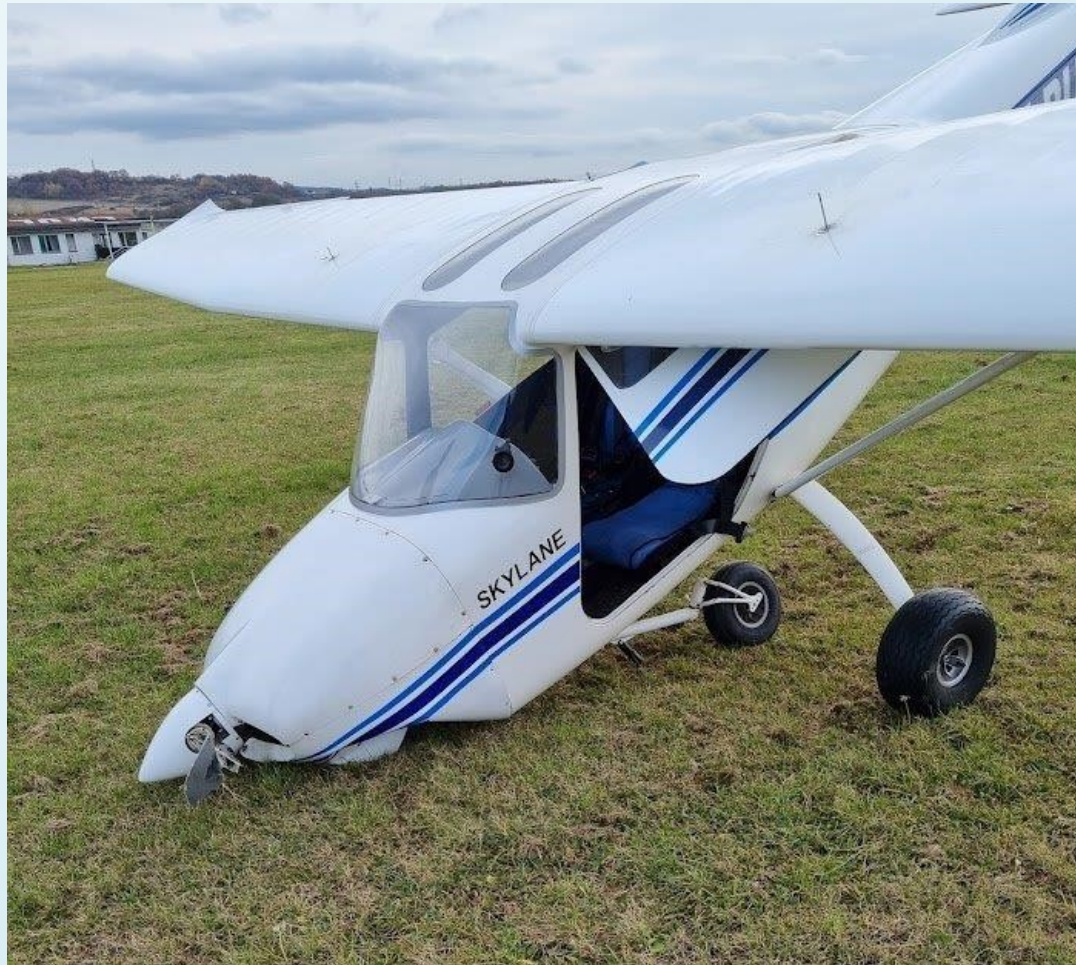
Letecká nehoda UL letounu SKYLANE – pokračování

- Pilot prováděl aerovlek kluzáku.
- Po vypnutí kluzáku pokračoval v klesání a přiblížení na RWY 23.
- UL letoun dosednul na dráhu na vyšší rychlosti a odrazil se.
- Po odskoku tvrdě dopadl na dráhu.
- UL letoun byl vážně poškozen.
- Pilot nebyl zraněn.
- Příčinou letecké nehody byla nezvládnutá oprava vadného přistání.

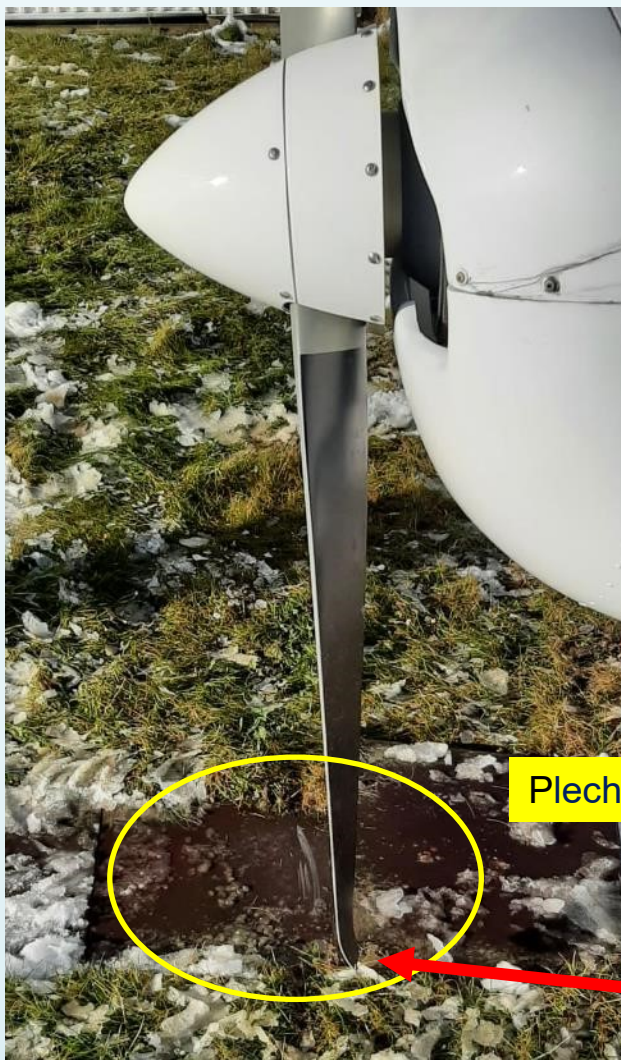
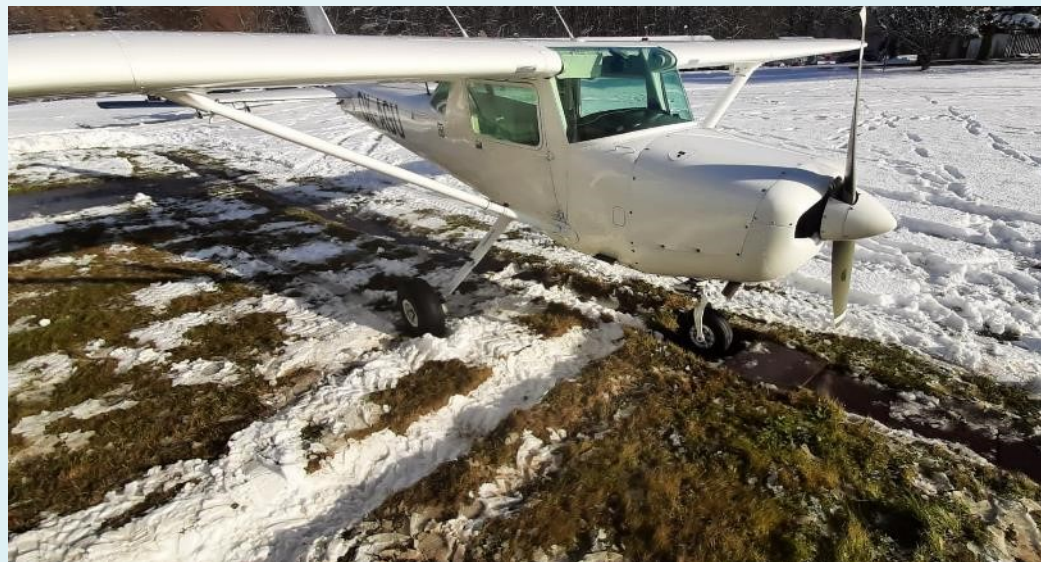
Incident Cessna 152 – pokračování

Plechový kryt kanálku

Poškozený list vrtule

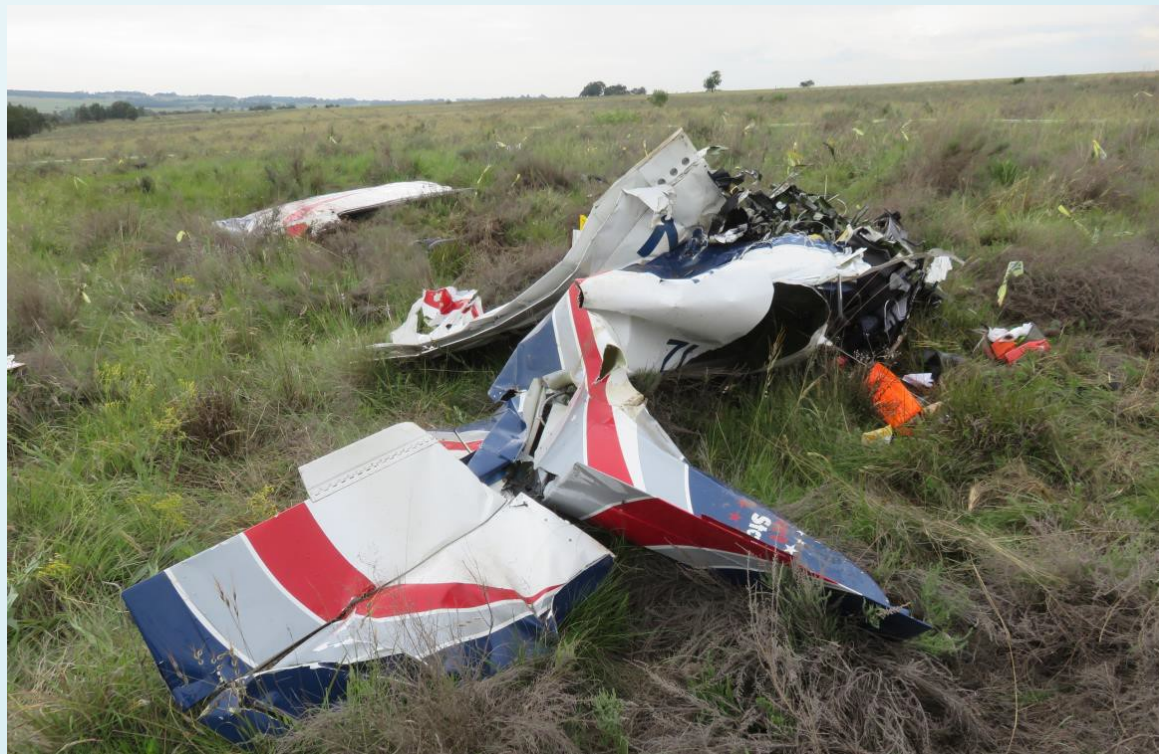
- Z výpovědi pilota ZU-AZY vyplynulo, že při přeletu přehrady zaznamenal extrémně silnou turbulenci. Nebyl schopen obletět místo nehody, protože měl pocit, že se jeho letoun při větším náklonu v turbulenci převrátí.

Trosky letounu ZU-EIJ

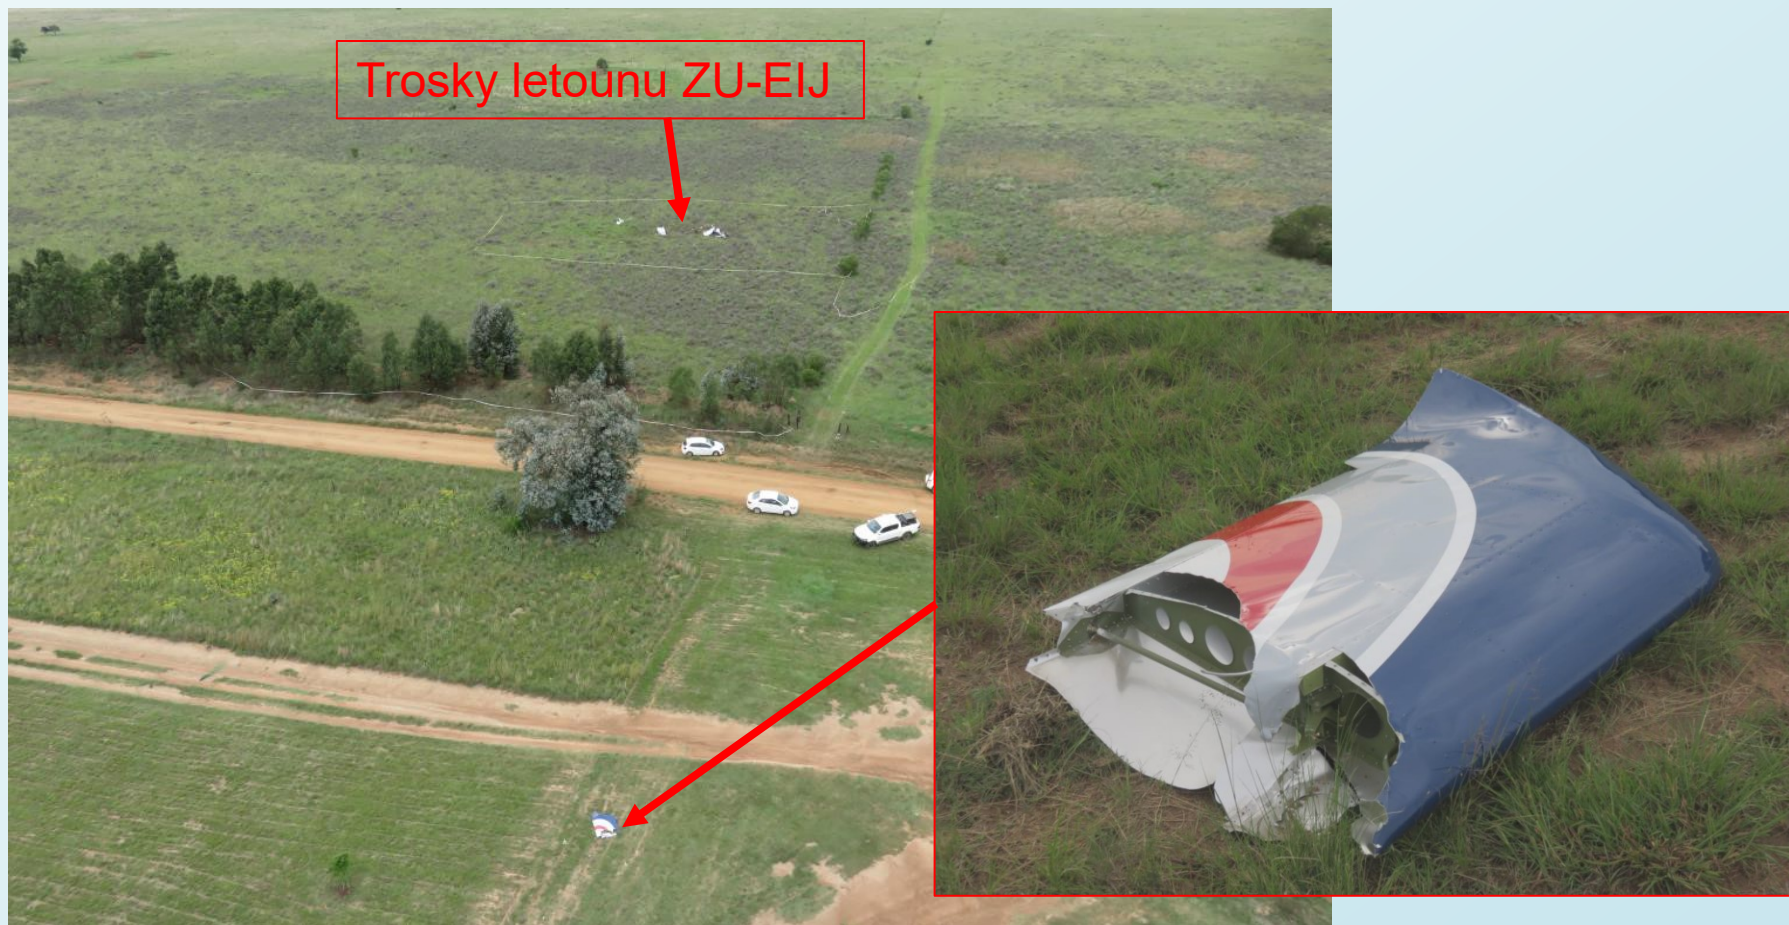
Letecká nehoda EV 97 EuroStar – pokračování

- ➔ Přibližně 100 m od hlavního vraku byla nalezena odtržená vnější část levé poloviny křídla. Celá levá polovina křídla (obě části) byla odeslána k metalurgickému zkoumání příčiny lomu.
