Rozbor bezpečnosti za 1. čtvrtletí 2022

Pro potřebu organizací civilního letectví ČR, provozovatele letadel a letecké veřejnosti ÚZPLN vydává rozbor formou prezentace.

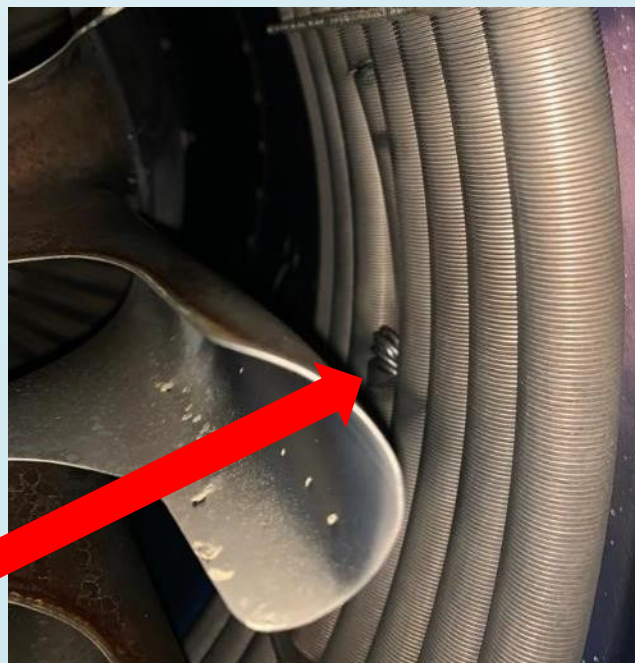
- ➔ Na den byly naplánovány dva lety z LKPR na ESNU a EGCC (Manchester). Při předletové prohlídce posádka neodhalila žádné poškození ani nezaznamenala žádné abnormální hodnoty.
- ➔ První let byl bezproblémový, nebyly pozorovány žádné poruchy.
- ➔ Při předletové prohlídce na ESNU posádka zjistila prasklinu předchladiče levého motoru.
- ➔ Let byl zrušen a letoun uzemněn.
- ➔ Poslední kontrola na motoru (jednalo se o Check 1, který se provádí každých 300 h) byla provedena v předepsaném termínu dne 27. 10. 2021 s výsledkem - bez závad.

Detail poškození předchladiče

- V souladu s dokumentací Williams LMM ch.74-51-01 byla provedena výměna poškozeného předchladiče.
- Byla provedena motorová zkouška podle dokumentace Williams LMM ch.71-00-00, která neodhalila žádnou další závadu a letadlo bylo dne 14. 3. 2022 uvolněno do provozu.

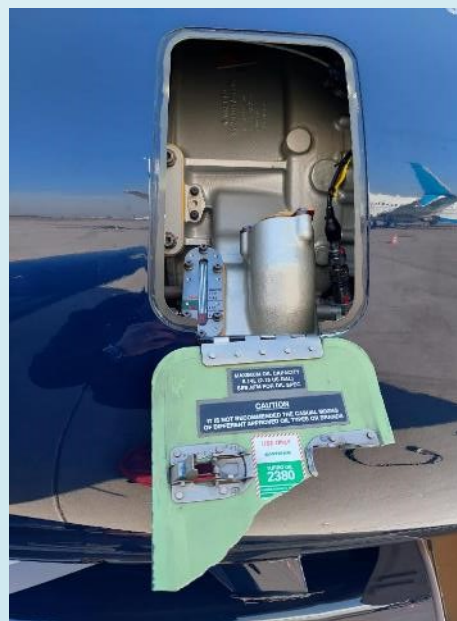
- V cca FL 290 vibrace ustaly a zbytek letu proběhl bez problémů.
- Bezprostředně po zastavení letounu byla posádka pozemním personálem upozorněna na poškození krytu pro přístup k oleji motoru č.1.
- Pravděpodobnou příčinou události byla prasklá pružina horního levého zámku krytu, kdy následkem vibrací při letu došlo k otevření a poškození krytu.

Poškození krytu pro přístup k oleji motoru č.1.

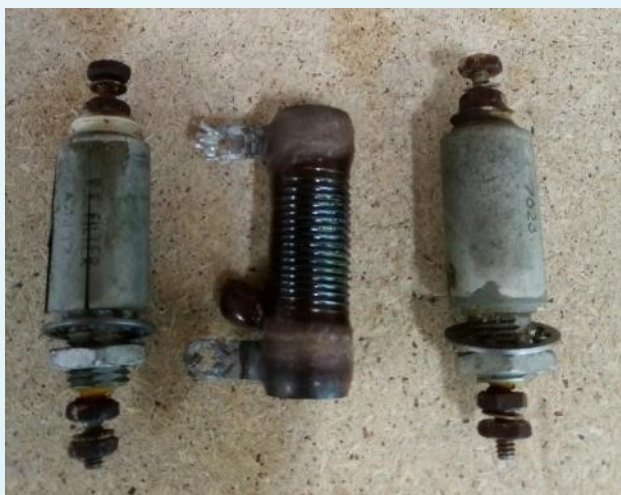
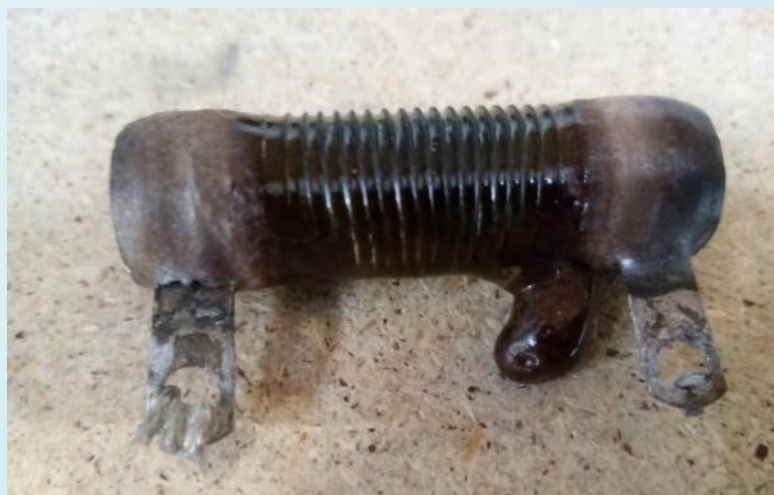
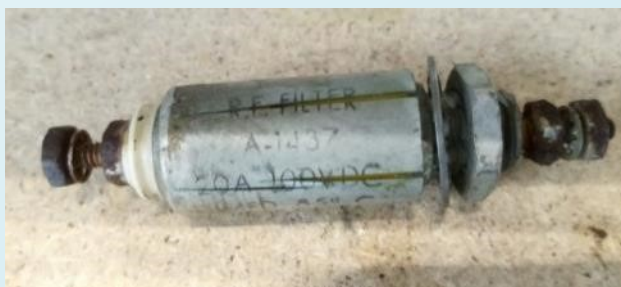
- ➔ Druhý den přivolaný technický servis zjistil, že došlo k „zahoření“ (vypálení) rezistorů regulace osvětlení přístrojové desky a voliče osvětlení transparentů.

Vysokým tepelným zatížením poškozené rezistory z obvodů regulace osvětlení.

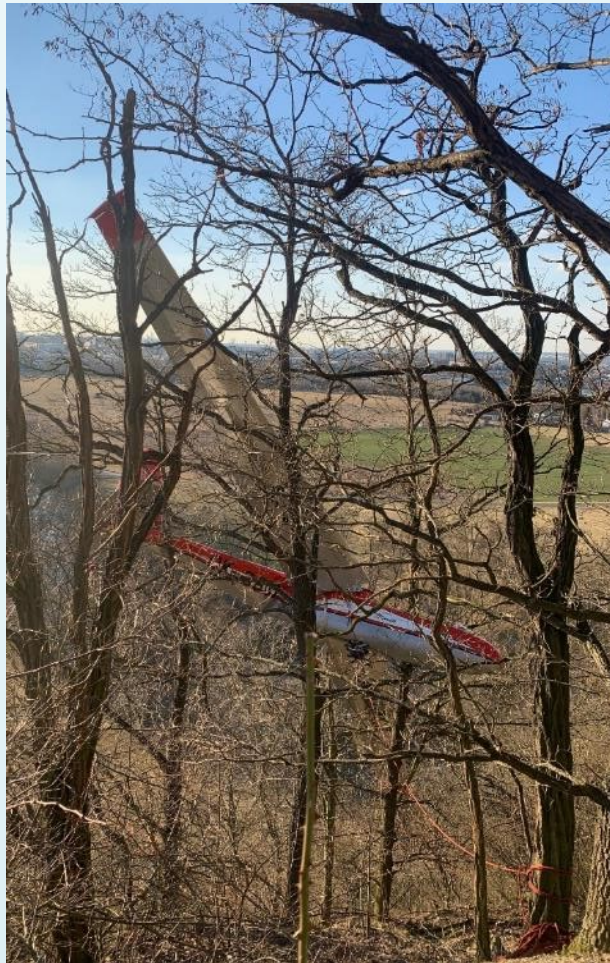
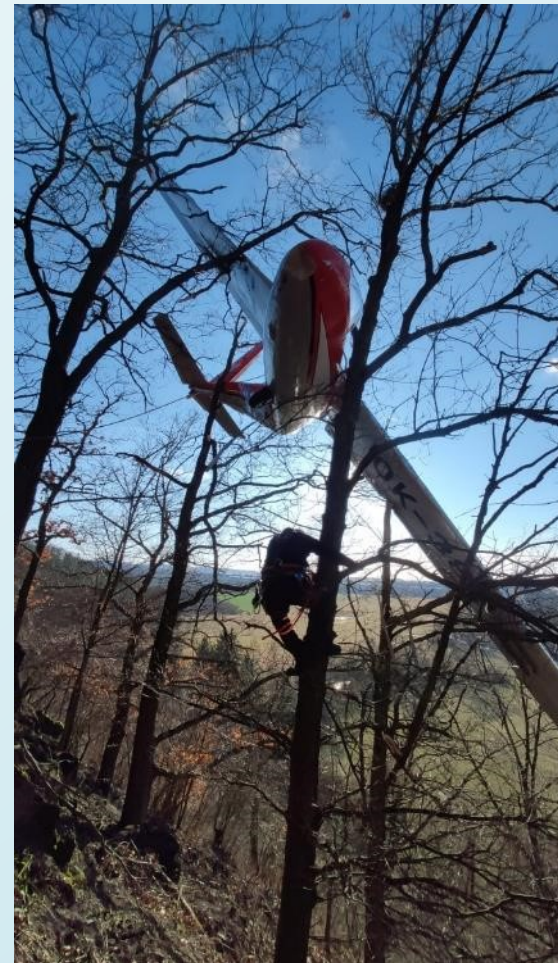
- Vzhledem k velmi silnému opadání pilot brzdící klapky opět zajistil a zasunul i vztlakové klapky.
- Kluzák se již nacházel pod úrovní kopce Háje a bylo zřejmé, že na letiště nedoletí.
- Pilot se rozhodnul provést levou zatáčku s úmyslem přistát do terénu na pole pod svahem u obce Koterov.
- Při tomto manévru došlo ke kontaktu kluzáku se vzrostlými stromy na vrcholu strmého svahu mezi Koterovem a letištěm.
- Kluzák zůstal zaklíněn ve větvích stromů v cca 6metrové výšce a posádka opustila kabinu slaněním za pomoci specialisty HZS.
- Kluzák byl nárazem do překážky vážně poškozen a při následném vyprošťování zničen.
- Pilot nebyl zraněn. Cestující byl z důvodu bolesti na hrudi převezen k vyšetření do fakultní nemocnice.

Kluzák po nárazu do korun stromů zaklíněný ve větvích

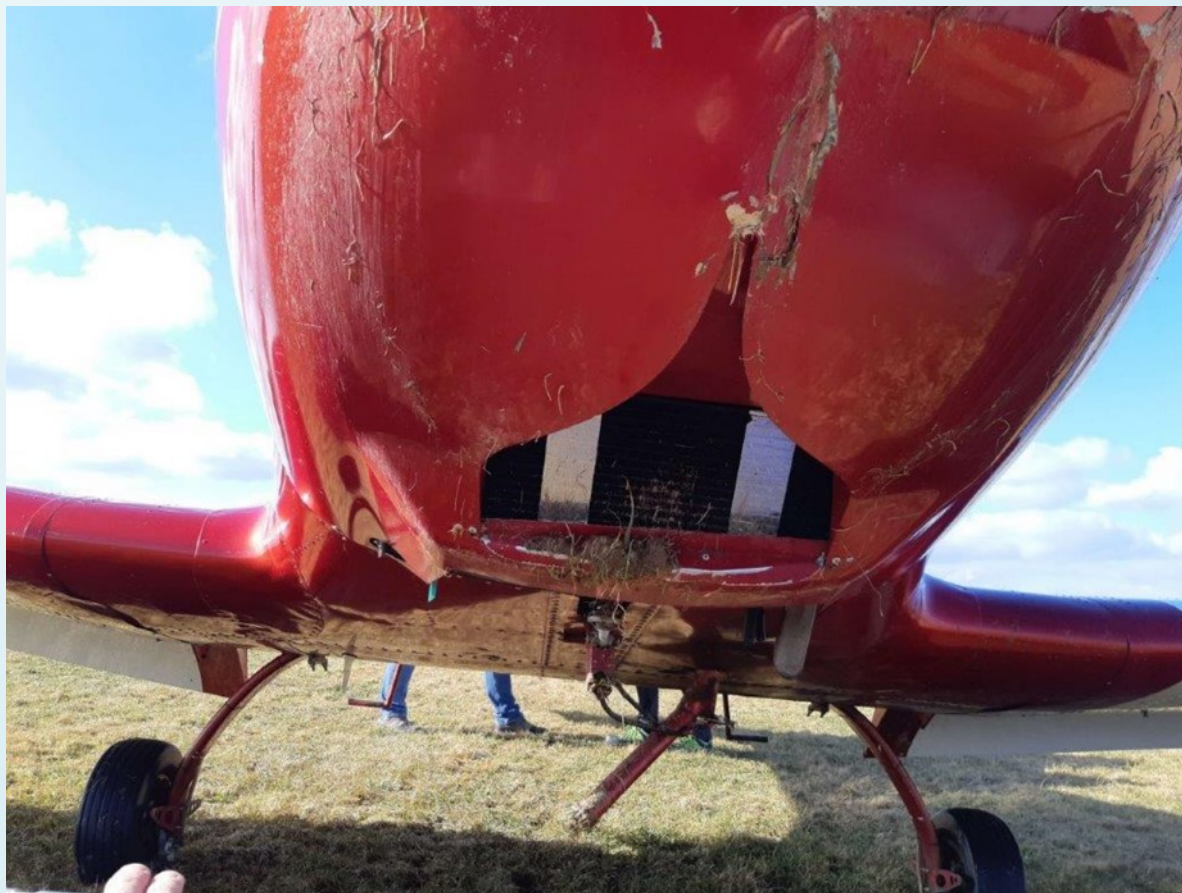
- Pilot prováděl s UL letounem kondiční lety po okruhu s přistáním na RWY 11 LKHB.
- Počasí: vítr 140°/ 5 kt, dohlednost nad 10 km.
- V důsledku nesprávně provedeného přistání při čtvrtém letu došlo k odskočení UL letounu.
- Chybnou reakcí pilota během opravy vadného přistání došlo k opakovanému odskočení UL letounu.
- V důsledku tvrdého dosednutí na dráhu došlo k vylomení předového podvozku, poškození vrtule a krytů motoru.
- Pilot nebyl zraněn.

Poškození UL letounu v důsledku tvrdého dosednutí

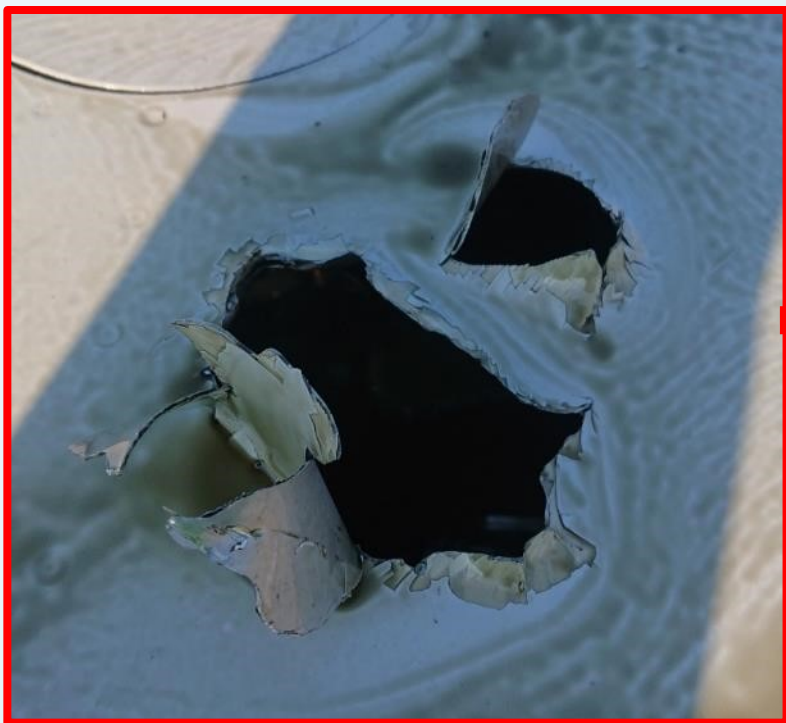
- ➔ Pilot uvedl, že v průběhu letu při vstupu do TMA Brno zaznamenal vibrace, následně spatřil kouř a stříkající olej z levého motoru.
- ➔ Vypnul levý motor a vyžádal si nouzové přistání na LKTB. Přistání provedl pouze s pracujícím pravým motorem.
- ➔ Po přistání vyjel z dráhy na TWY C, vypnul pravý motor a vyčkal na asistenci.
- ➔ Příčinou závady levého motoru bylo utržené dno pístu ve válci číslo 1.
- ➔ Při události nedošlo k žádnému zranění osob.

Poškozený horní potah levé motorové gondoly

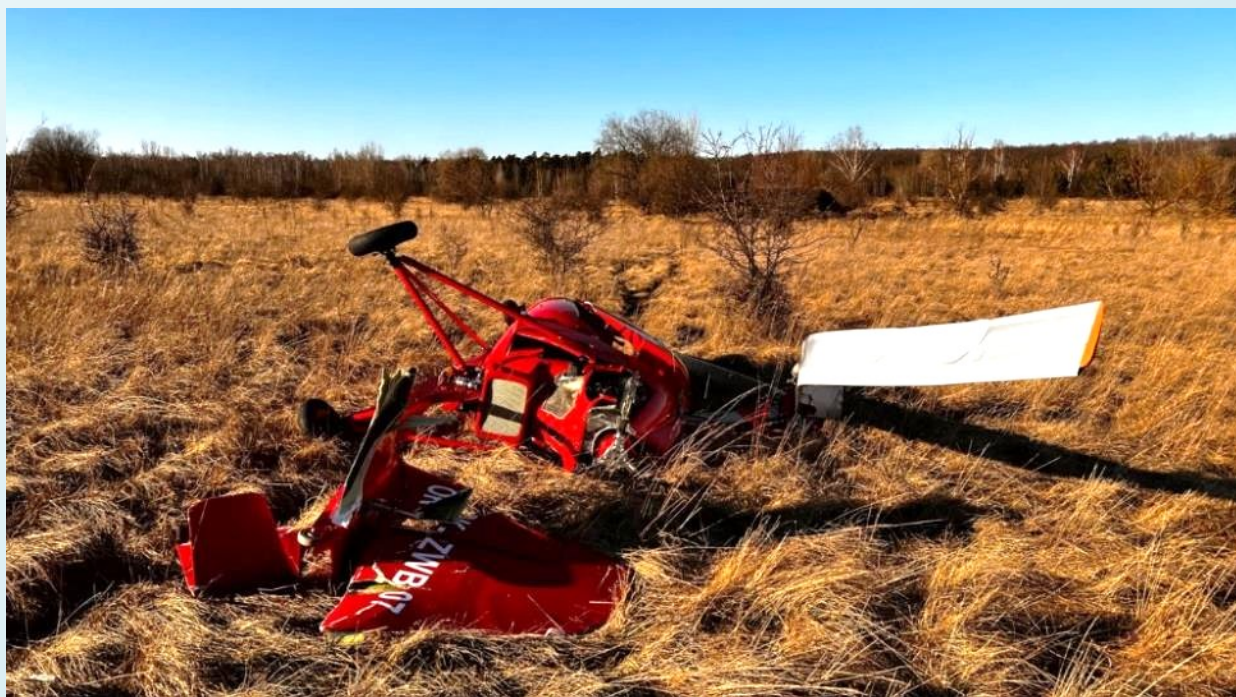
- ➔ Pilot provedl odhoz překrytu kabiny a opustil UL vírník vlastními silami. Pilot nebyl zraněn.
- ➔ UL vírník byl po kontaktu rotujících ploch se zemí a následným pohybem po zemi zcela zničen.

Zničený UL vírník Hunter 12

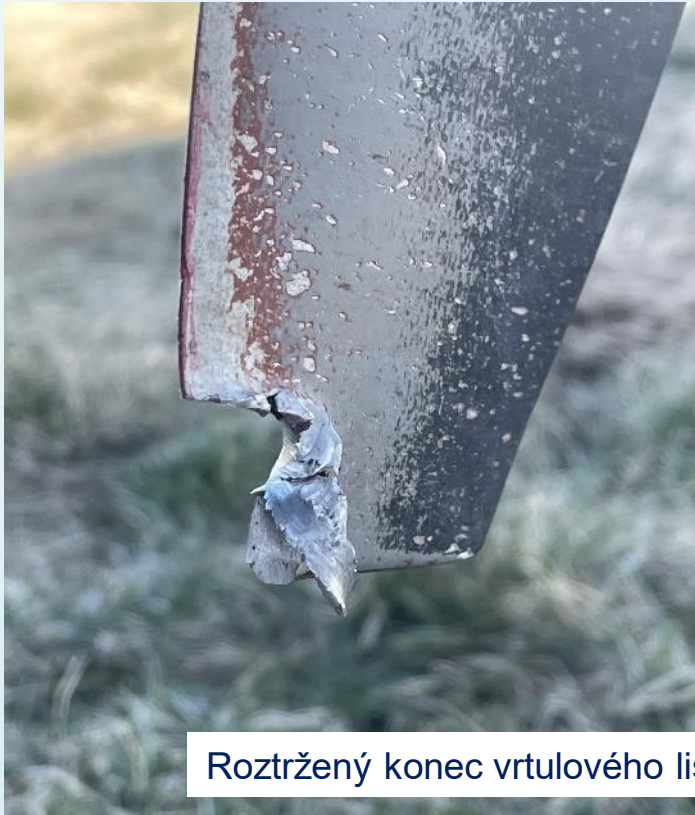
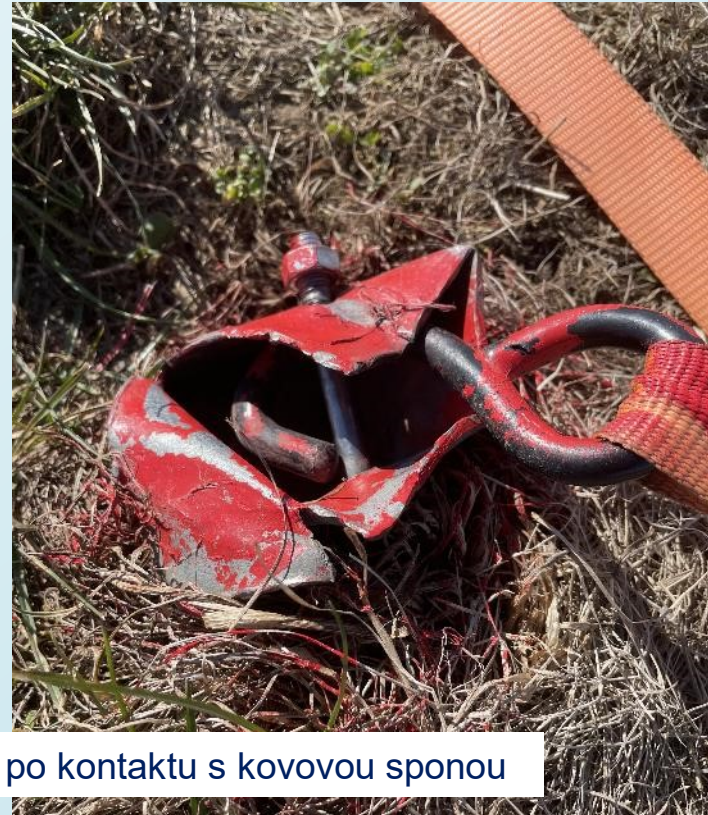
- ➔ Po vypnutí motoru pilot okamžitě provedl kontrolu letounu a zjistil roztržení konce vrtulového listu po kontaktu s kovovým předmětem.
- ➔ Motor byl odeslán ke kontrole do schválené servisní organizace.
- ➔ Výcviková organizace provedla s pilotem rozbor události.

Roztržený konec vrtulového listu po kontaktu s kovovou sponou

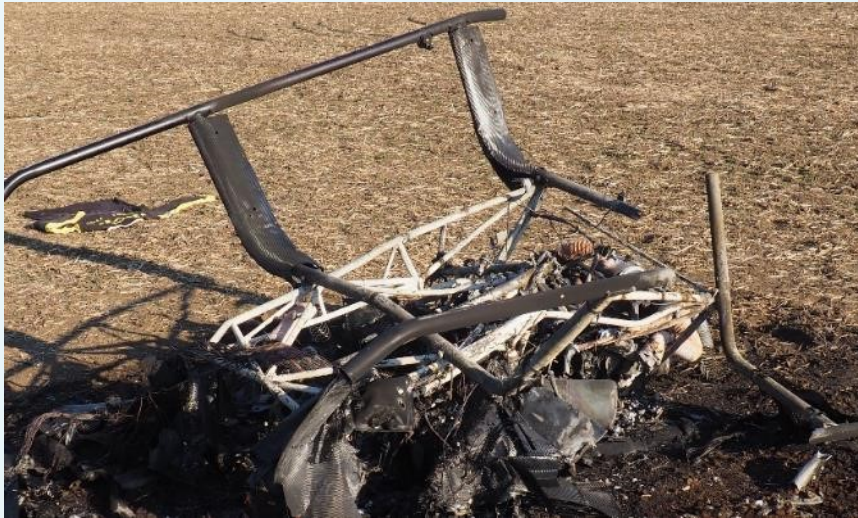
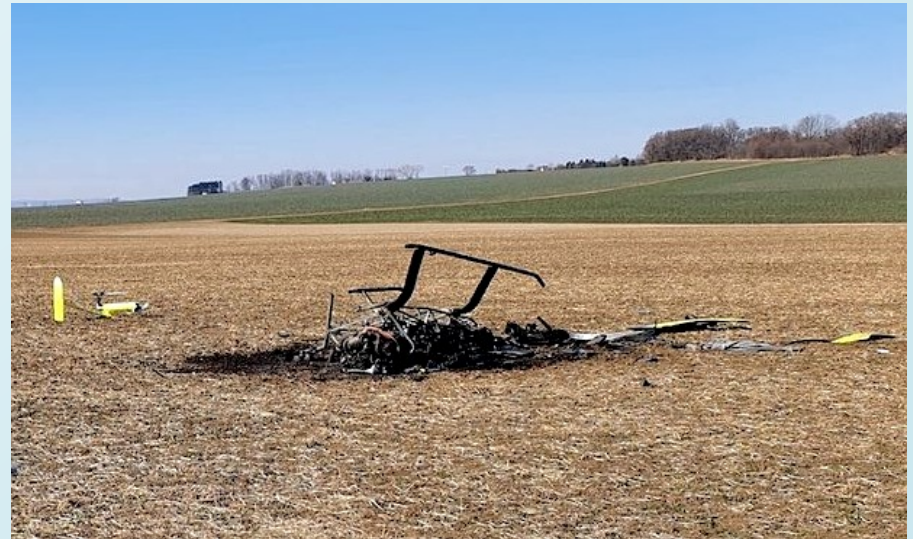
- ➔ Ultralehký vrtulník byl nárazem rotujících ploch do ocasního nosníku za letu a po dopadu na zem následným požárem zcela zničen.
- ➔ Pilot v troskách UL vrtulníku utrpěl zranění neslučitelná se životem.

Trosky UL vrtulníku zničené následným požárem

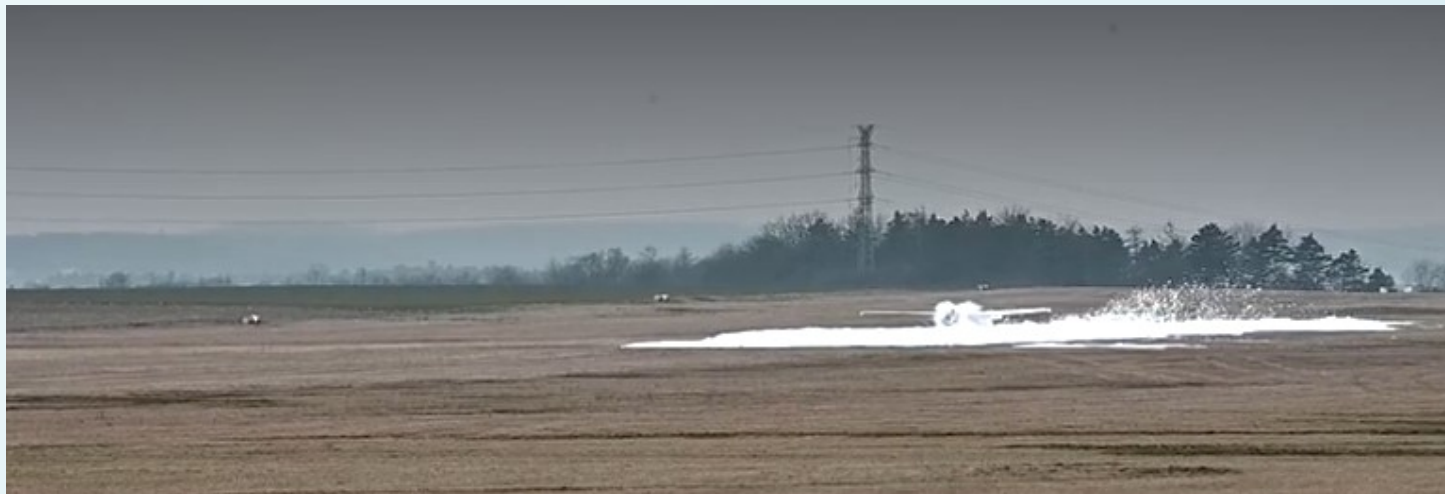
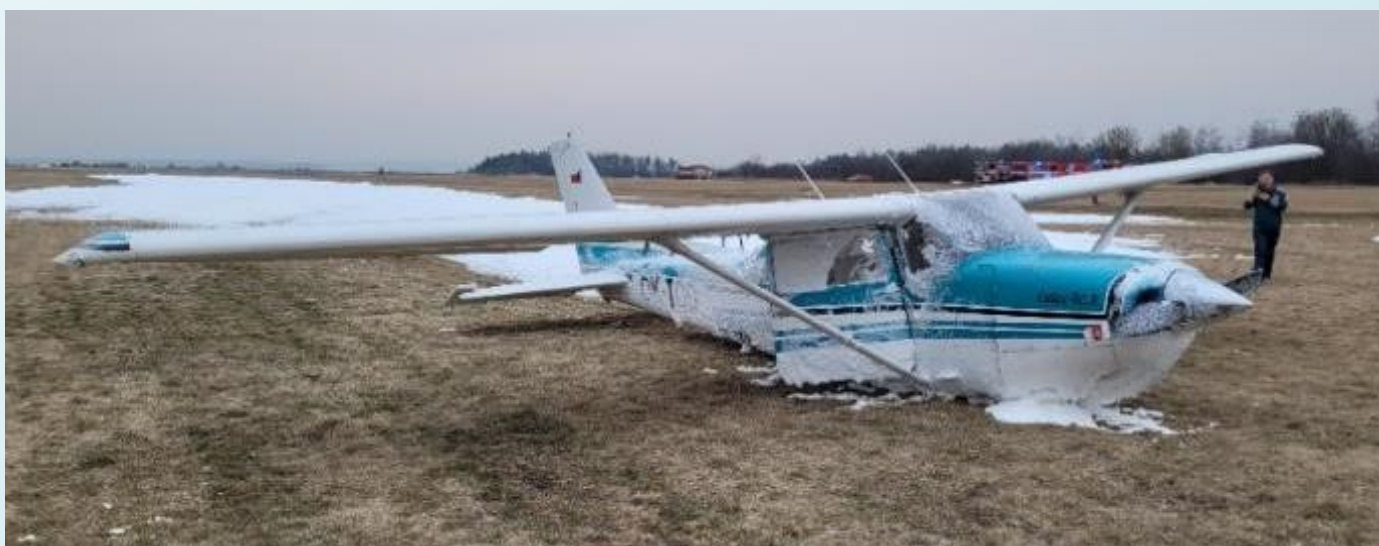
- ➔ Při výcvikovém letu po okruhu se po vzletu nezasunula levá podvozková noha, která zůstala v mezipoloze.
- ➔ PIC provedl nouzové postupy podle letové příručky, přesto se levou podvozkovou nohu nepodařilo vysunout.
- ➔ PIC se rozhodl pro pokračování v letu po okruhu za účelem spotřebování paliva pro bezpečné přistání bez podvozku na břicho.
- ➔ Složky IZS provedly přípravu dráhy – pokrytí pěnou.
- ➔ Letoun bezpečně přistál. Ke zranění osob nedošlo.
- ➔ Během přistání došlo k násilnému zastavení motoru, poškození vrtule a poškození spodní části trupu letounu.

Letoun při nouzovém přistání na dráhu pokrytou pěnou

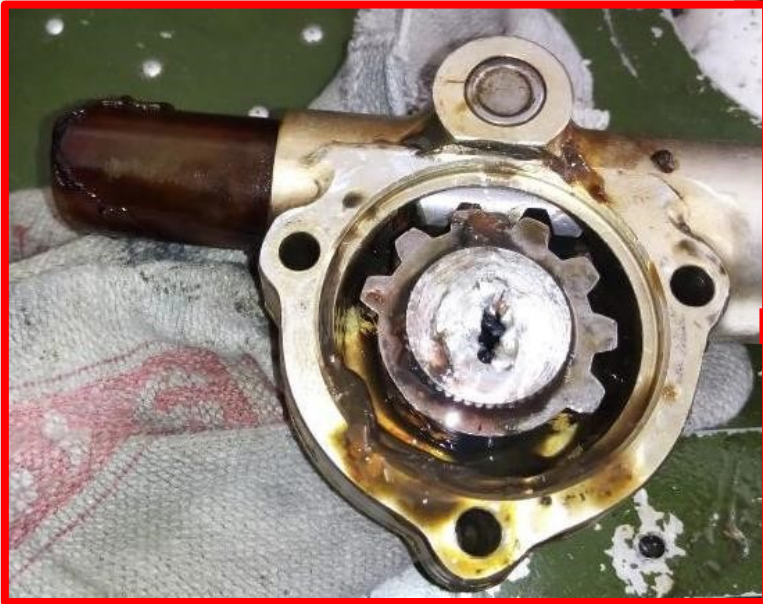
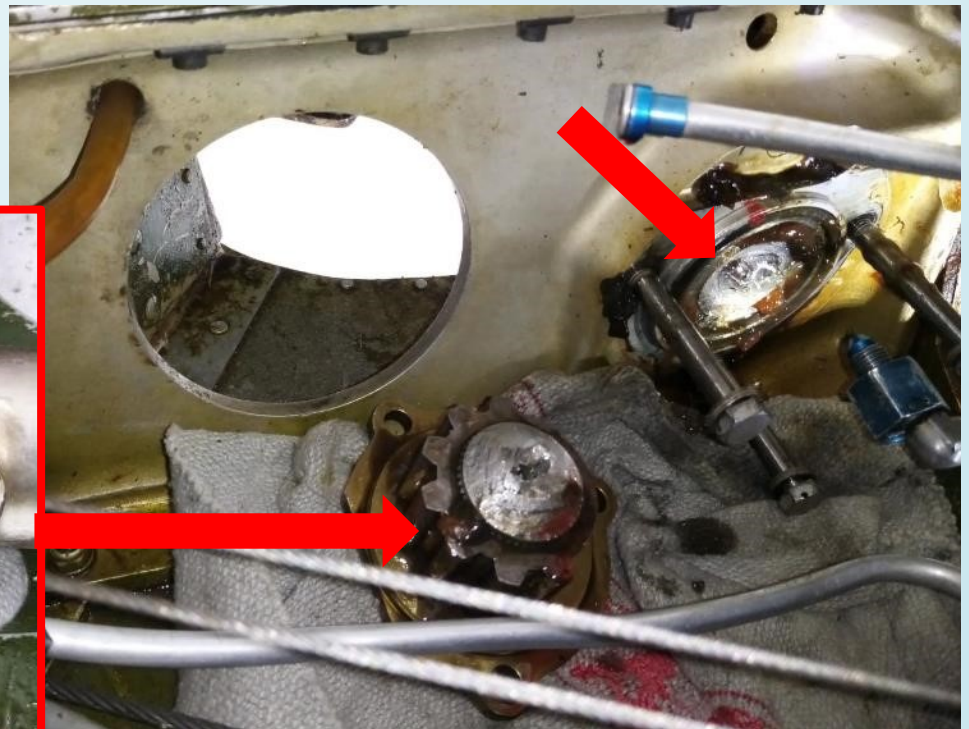
- ➔ Příčinou nezasunutí podvozkové nohy byla porucha – lom hřídele, která přenáší pohyb z hydraulického válce na vlastní podvozkovou nohu.

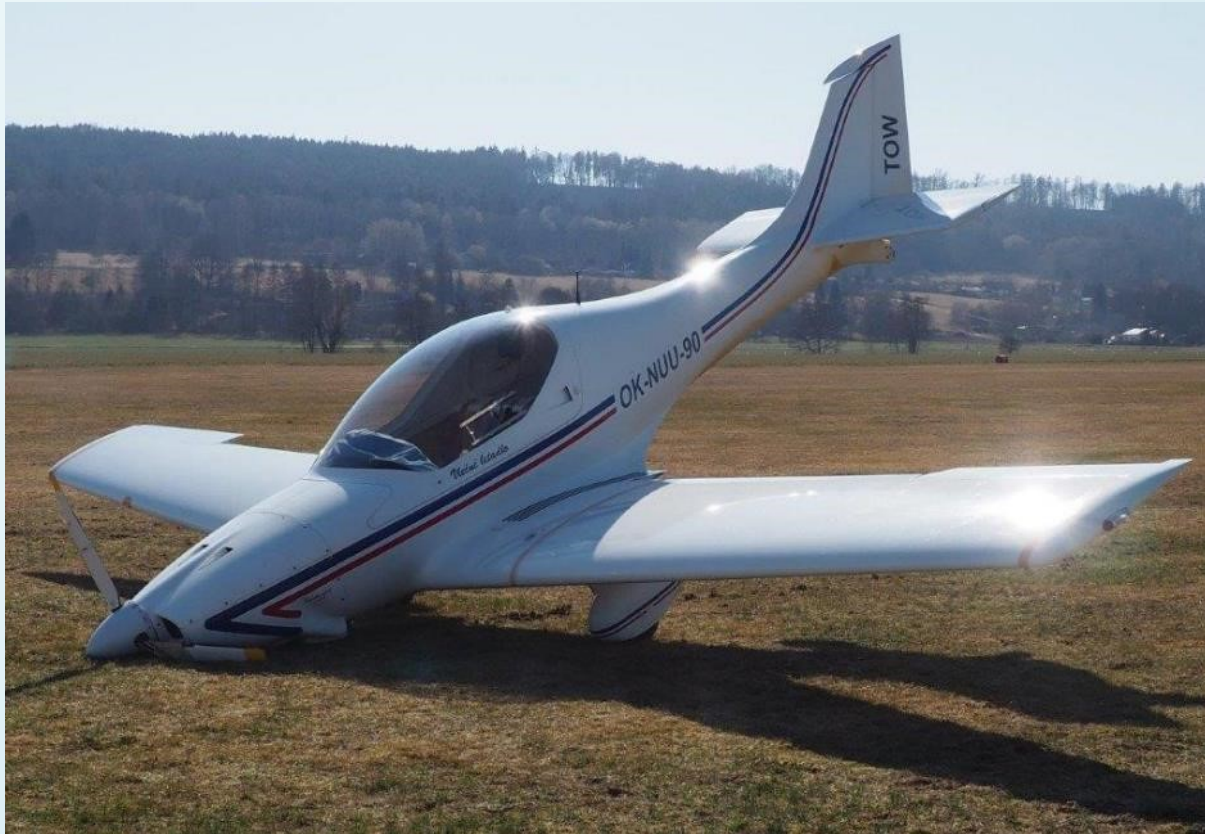
- Pilot s další osobou na palubě (dále cestující) prováděl rekreační navigační let z LKSZ do LKDK.
- Pilot se rozhodl pro přistání na „Glider strip“ vlevo od RWY 10 LKDK.
- Při tvrdém přistání došlo k nárazu předového podvozku do země.
- UL letoun se po krátkém výběhu s poškozeným předovým podvozkem zastavil s předí opřenou o zem.
- UL letoun byl poškozen ve velkém rozsahu (byl ulomen třmen předního podvozkového kola i s kolem a krytem kola, byla ohnuta přední podvozková noha, byly ulomeny dva listy třílisté vrtule, byla vylomena motorová přepážka v místě uchycení přední podvozkové nohy a byly deformovány kapoty motoru).
- Pilot ani cestující nebyli zraněni.

UL letoun WT 9 Dynamic po tvrdém přistání a nárazu předového podvozku do země.

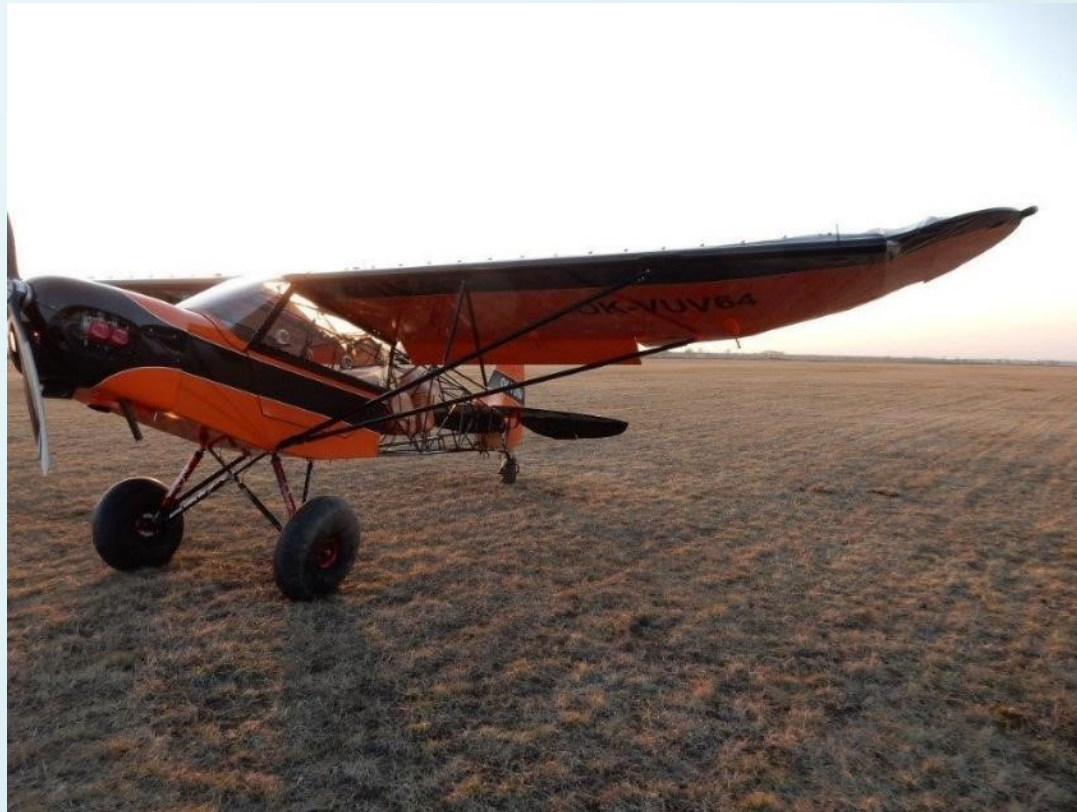
- Pilot prováděl lety po okruhu.
- Počasí: CAVOK, vítr 8 – 10 kt / 010°, teplota +15 °C.
- Při přistání na RWY 33L po třetím okruhu došlo k odskoku a následnému druhému dosednutí.
- UL letoun vybočil doprava proti větru s následnou zrychlující se rotací - hodinami.
- Vlivem velké odstředivé síly v této rotaci se UL letoun naklonil na levou stranu a došlo ke kontaktu konce křídla se zemí.
- Následně se UL letoun zastavil.
- Posádka opustila UL letoun nezraněna.
- Levá polovina křídla byla v délce 1,5 m od konce ohnuta.

Ohnutí levé poloviny křídla UL letounu
