CZ-19-0660

ZÁVĚREČNÁ ZPRÁVA

**o odborném zjišťování příčin letecké nehody
kluzáku L 13A Blaník
poznávací značky OK-2708
při přistání na LKMK
ze dne 23. července 2019**

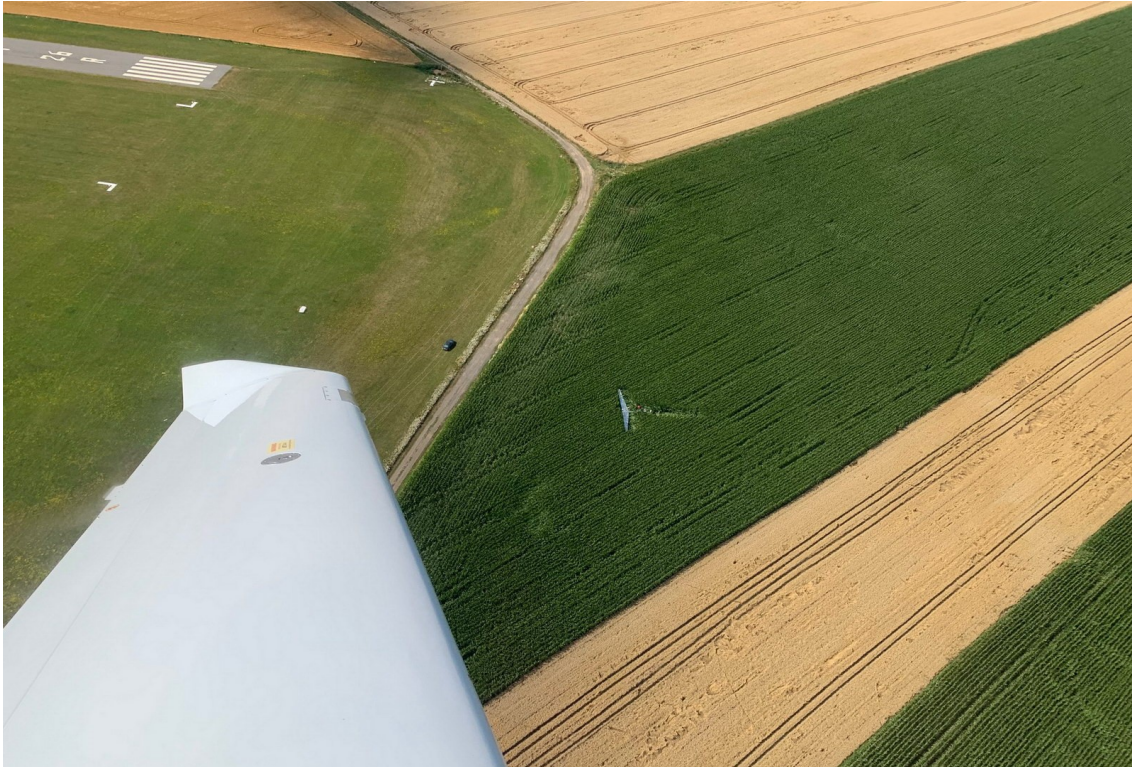
Obr. 4 Poloha kluzáku vůči dráze

Poloha kluzáku po LN se nacházela mimo osu RWY 26. Pilotka uvedla, že ji během přiblížení k letišti po třetí zatáčce vítr „sfoukl“. Ve 13:13:24 v poloze 3. a 4. zatáčky záznam letu Flarm IGC zapsal IAS 110 a Gsp 79,2 km·h⁻¹. Rozdíl rychlostí byl cca 30,8 km·h⁻¹. Boční složka větru byla vzhledem ke směru přistání RWY 26 cca 8,5 m·s⁻¹. Maximální složka bočního větru pro bezpečné přiblížení a přistání dle Letové příručky kluzáku L13A Blaník byla 5,5 m·s⁻¹. Instruktor v rozboru letu uvedl směr a rychlost větru 344°/7,5 m·s⁻¹. Přiblížení a přistání bylo ovlivněno složkou bočního větru, která byla nad limitem letové příručky typu.

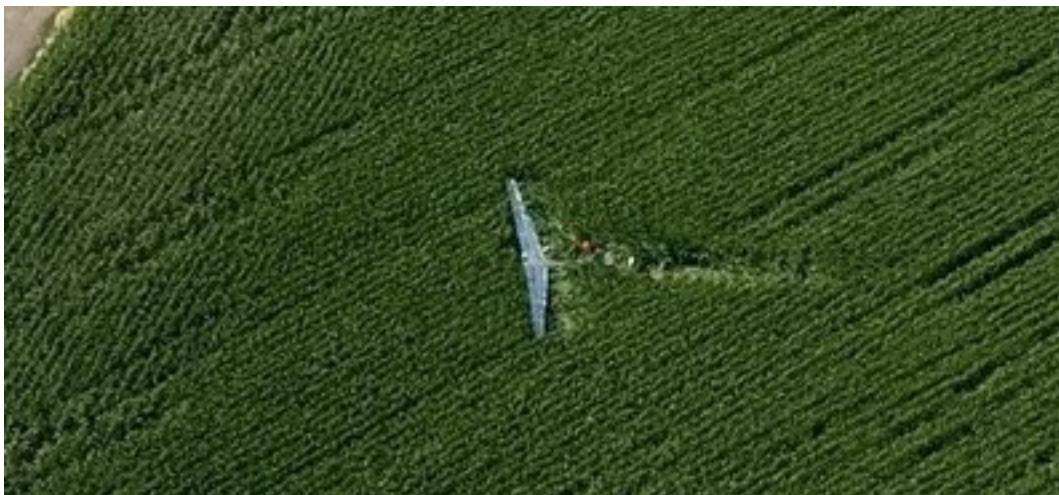
K letecké nehodě došlo na poli s vysokým porostem kukuřice, ve vzdálenosti cca 40 m od polní cesty lemující okraj plochy letiště. Nadmořská výška místa letecké nehody byla

Obr. 5 Zvětšený detail místa LN

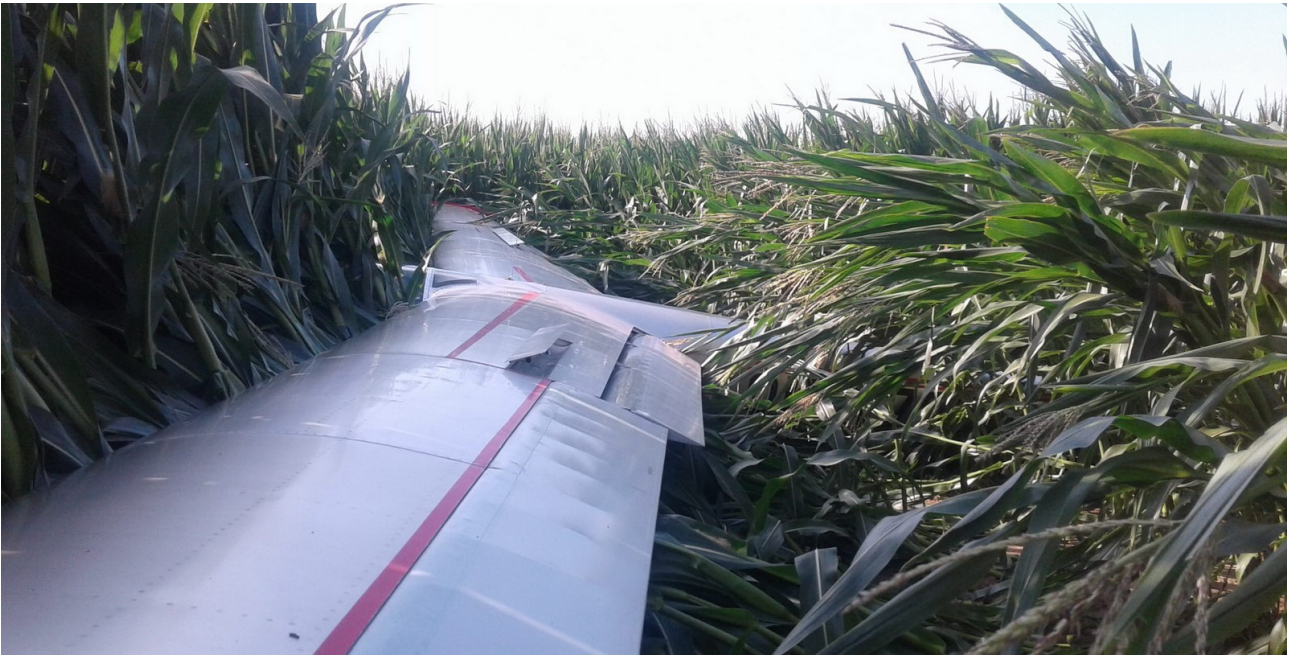
395 m. Souřadnice místa letecké nehody byly 49°47'53" N 16°41'43" E. Celkový soupis poškození kluzáku byl detailně popsán v zakázkové listu 095/2020 letecké opravárenské organizace. Foto kluzáku po LN v porostu kukuřice s vysunutými vzdušnými brzdami a vztlakovými klapkami se nachází v části příloha obr. 1. obr. 3 v části příloha prezentuje poškození ocasních ploch kluzáku.

Příčinou letecké nehody bylo pravděpodobně nevědomé vysunutí vzdušných brzd na delší trajektorii přiblížení. Spolupodílejícími se faktory letecké nehody byly turbulence v prostoru přiblížení, nadlimitní složka bočního větru a částečná ztráta koncentrace pilotky pod přetrvávajícím vlivem negativního zážitku z předchozí letecké nehody.

Obr. 1 Detail křídla s vysunutými vzdušnými brzdami a vztlačovými klapkami

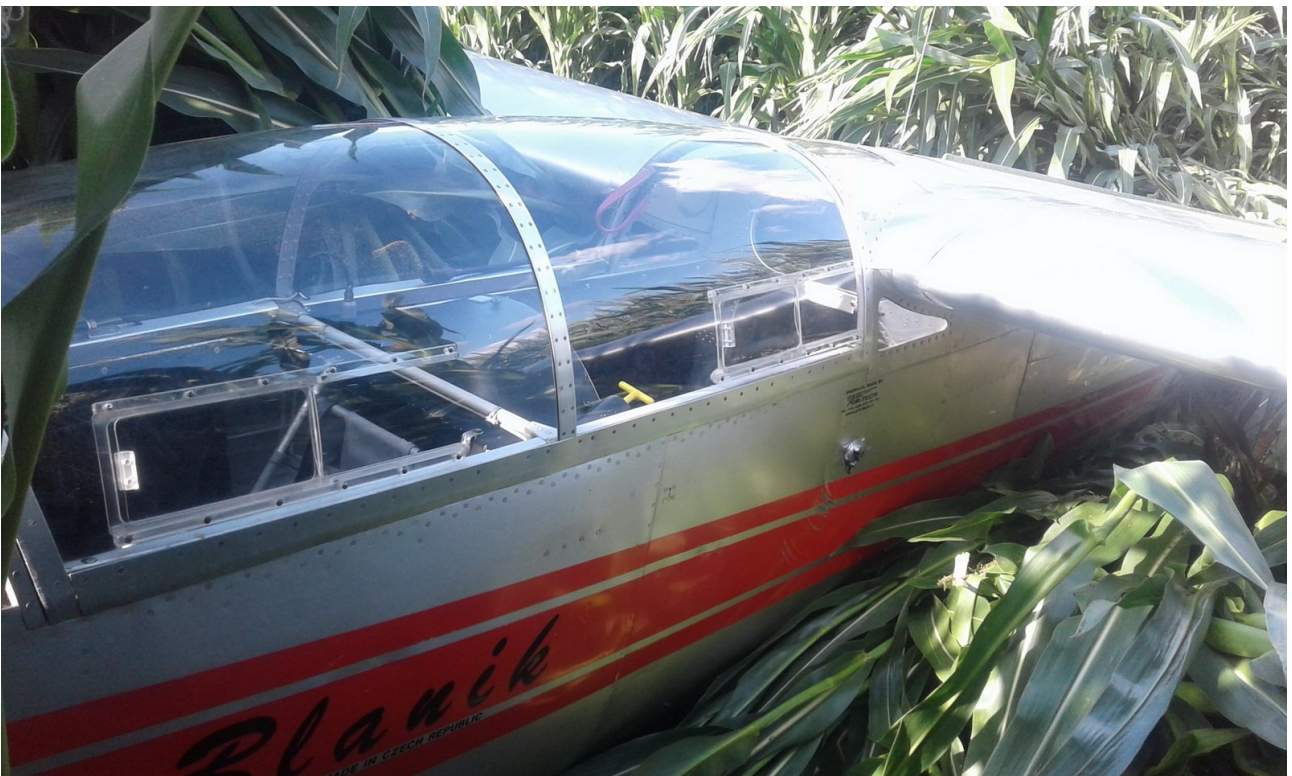
Obr. 2 Pohled na náběžnou hranu levé poloviny křídla kluzáku

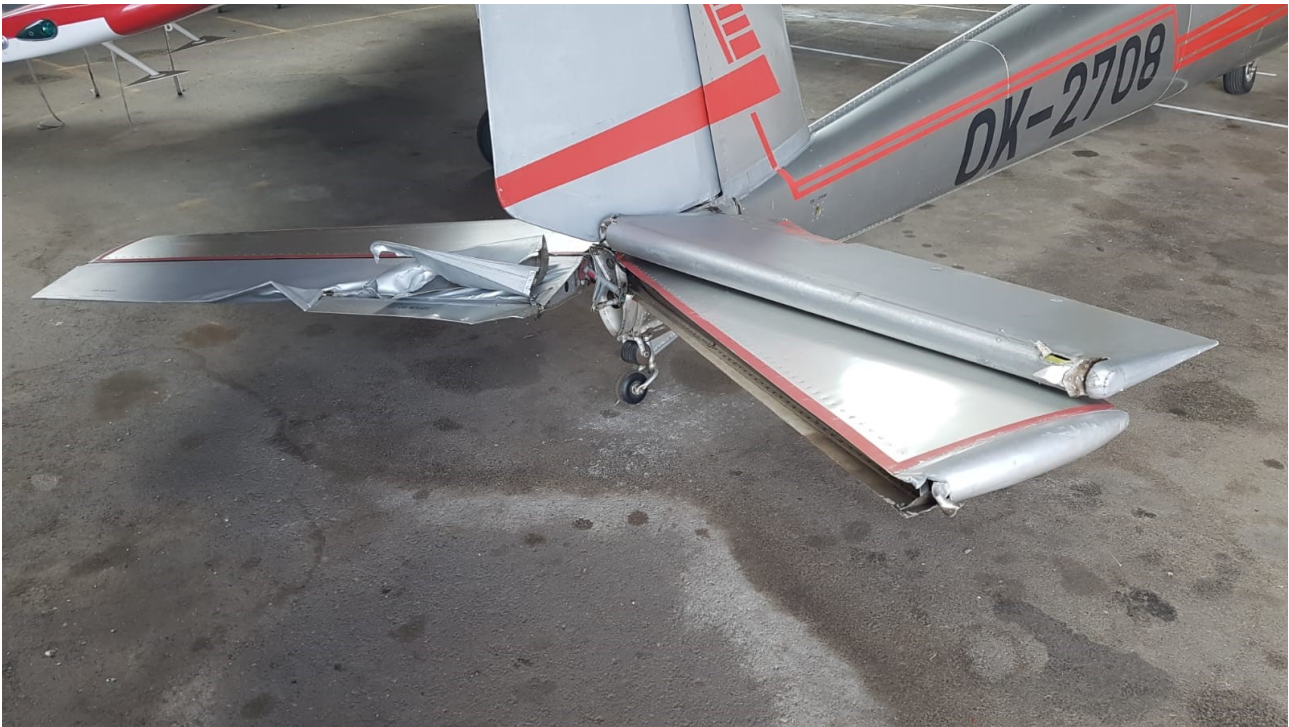
Obr. 3 Poškození ocasních ploch
