ÚSTAV PRO ODBORNÉ ZJIŠŤOVÁNÍ
PŘÍČIN LETECKÝCH NEHOD
Beranových 130
199 01 PRAHA 99

CZ-20-0418

ZÁVĚREČNÁ ZPRÁVA

**o odborném zjišťování příčin letecké nehody
kluzáku LS8-18
poznávací značky OK-0808
při přistání na RWY 30 LKTA
ze dne 27. srpna 2020**

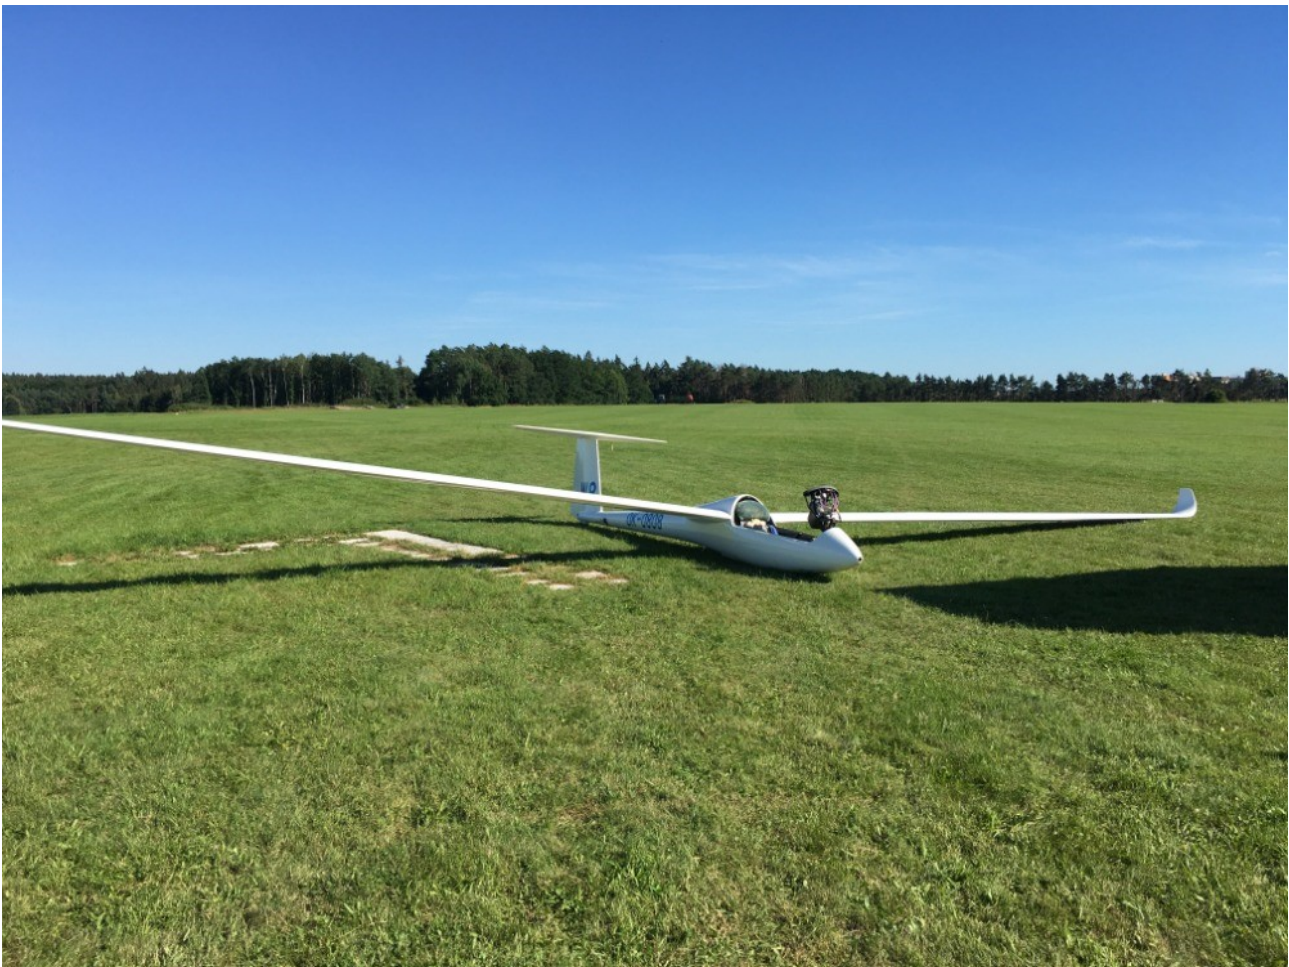
Kluzák se po nárazu do terénu zastavil u THR RWY 30 LKTA, viz obrázek 6.

Obr. 6 – Kluzák LS8-18 po letecké nehodě

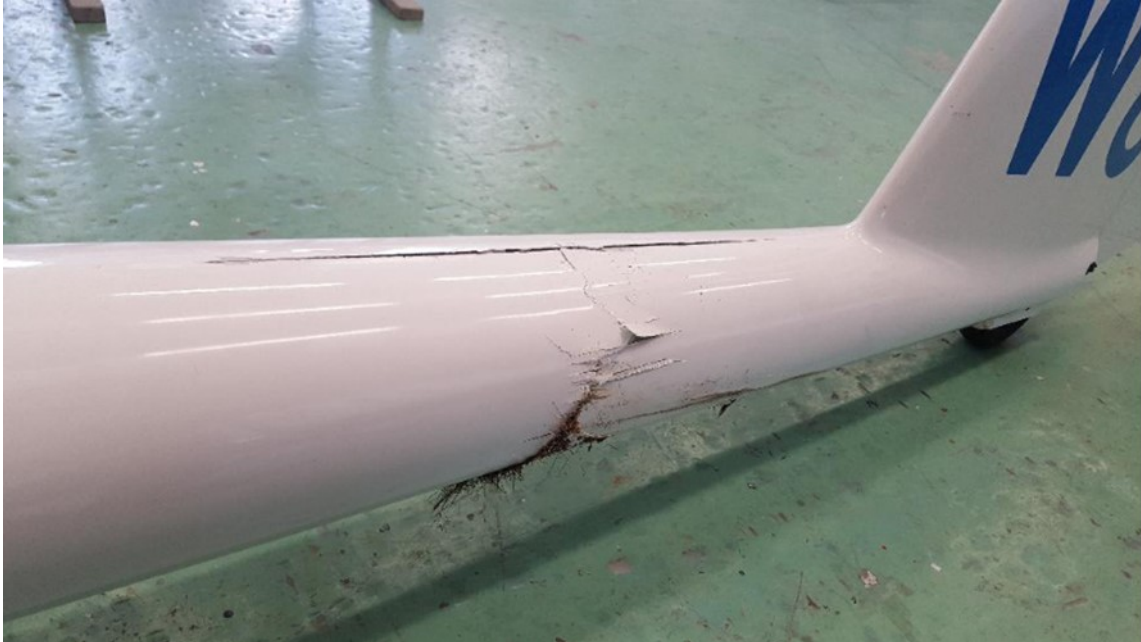
přístrojů, montáž a celkovou montáž kluzáku. Rozsah prací byl proveden schválenou organizací údržby letadel č. CZ.MF.0048. Pracovní náklady s kompletním vyjmenováním oprav a montáží byly uvedeny v dokumentu Rozpočet na opravu kluzáku LS8-18, OK-0808. Poškození např. konstrukce trupu kluzáku dokumentují Obr. 7 a 8.

Obr. 7 – Poškození zadní části trupu

Technický nález zpracovaný podle *Maintenance Manual for Sailplane LS8-18*, vydání prosinec 2009, revize č. 4 září 2016, popisuje pracovní postupy opravy přední a zadní části trupu, podvozku, překrytu pilotního prostoru, řídicích prvků obou polovin křídla, kontroly

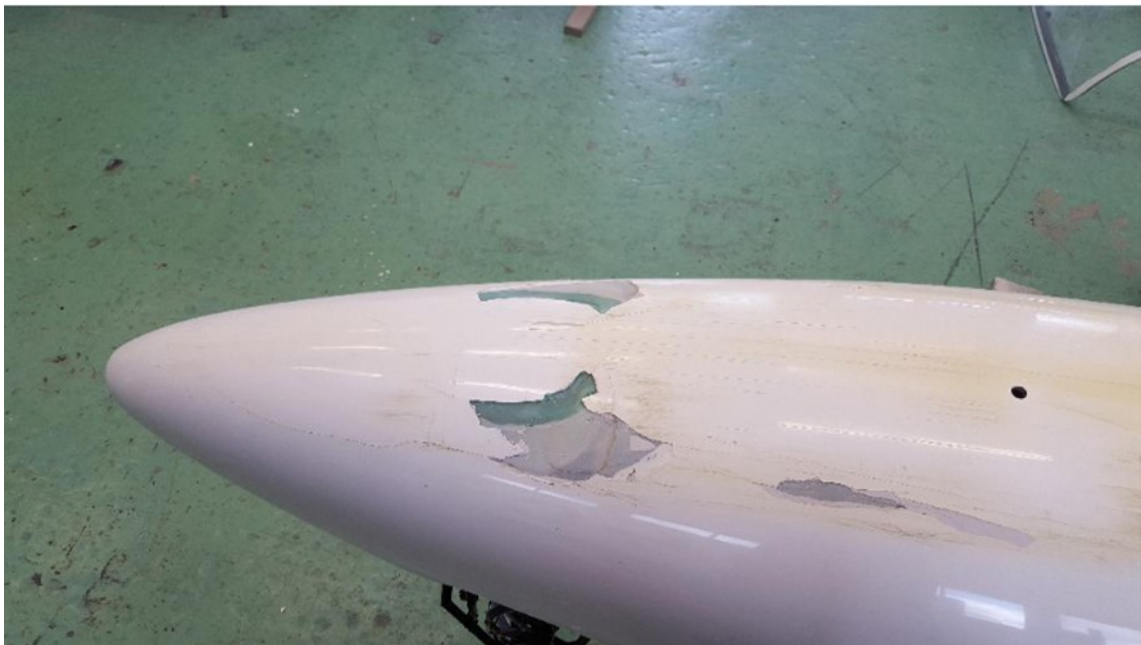
Obr. 8 – Poškození přední spodní části trupu

Okolnost, že přistávala se zasunutým podvozkem, zjistila až v malé výšce před dráhou. Levou rukou musela držet ovladač odjištěných vzdušných brzd, aby nedošlo k jejich vysátí do plné polohy. Na krátkou chvíli proto pustila pravou rukou řídicí páku, aby pohybem ovladače podvozku směrem dopředu podvozek vysunula. Kombinací rychlosti a vyvážení kluzáku těžkého na hlavu vznikl vzhledem k malé výšce nad dráhou krátký časový úsek na možnou opravu vzniklé chyby. Kluzák bez kontroly přešel z malé výšky do rychlého klesání a narazil spodní částí trupu do země.
