## **Rozbor bezpečnosti za 3. čtvrtletí 2022**

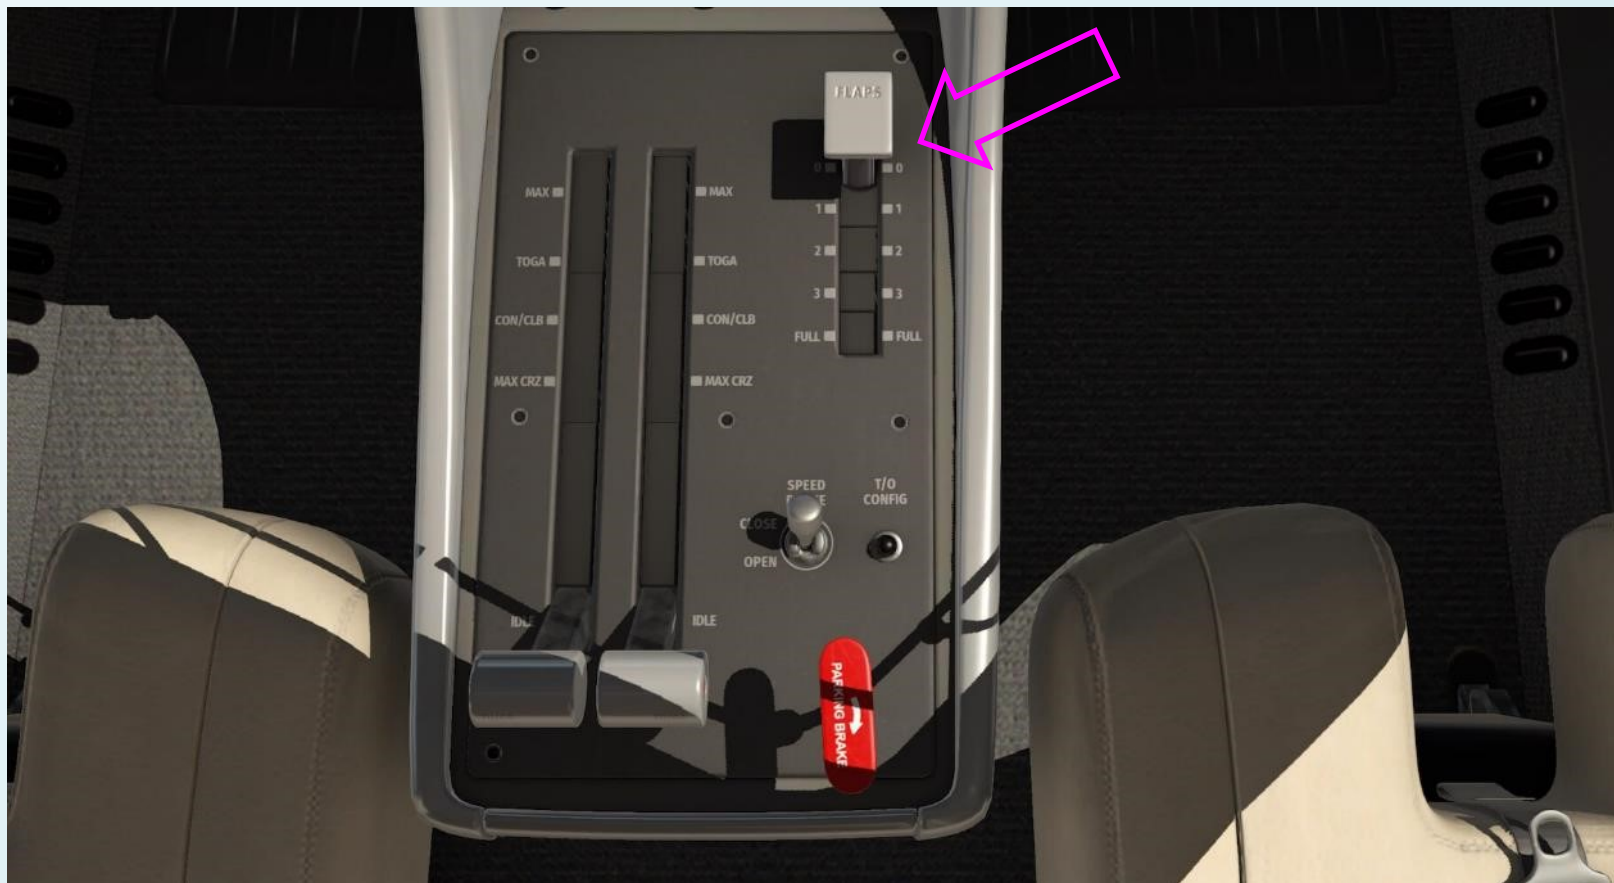
- ➔ Nový letoun EMBRAER českého provozovatele vykazoval od převzetí závadu na vztlakových klapkách.
- ➔ Závada se 4x v daném období projevila vždy během přiblížení na přistání, kdy vztlakové klapky zůstávaly v nevysunuté poloze doprovázené signalizací „FLAP FAIL“.
- ➔ Po každé události byla odeslaná chybová data výrobci, který poskytoval instrukce k odstranění závady technikům provozovatele.
- ➔ Závadu se podařilo odstranit výměnou řady komponentů souvisejících s činností vztlakových klapek a letoun byl uvolněn do provozu.

Středový panel cockpitu letounu EMBRAER s pákou ovládání vztlakových klappek. (foto internet)

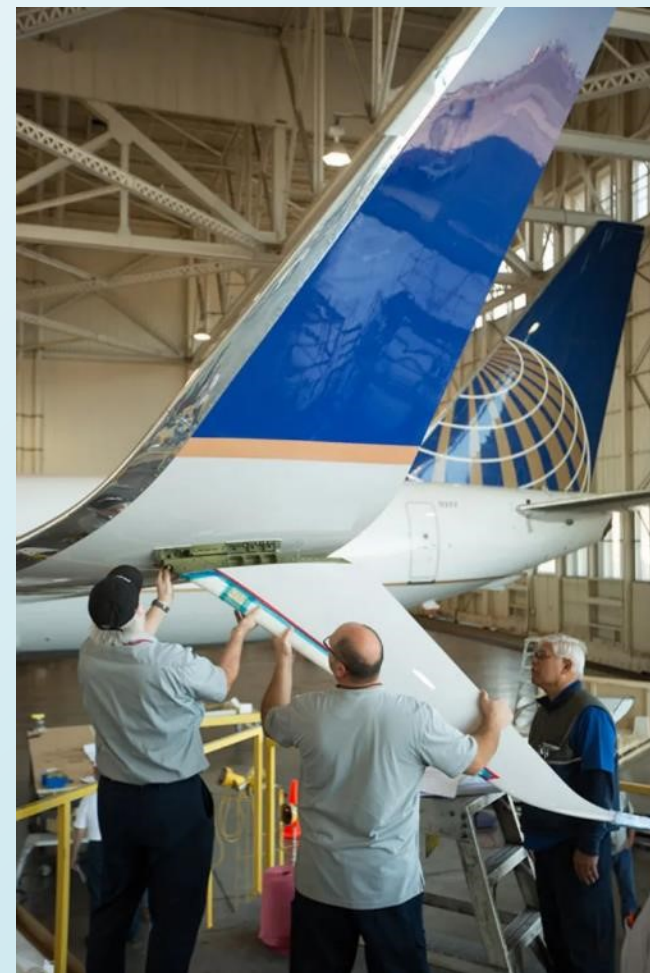
- ➔ Při zatahování letounu Boeing 737-800 pracovníky handlingu došlo k zachycení konce levé poloviny křídla o odstavené nástupní schody.
- ➔ Kontaktem konce křídla se schody došlo k odlomení „ventral strake“.
- ➔ Po opravě byl letoun uvolněn do provozu.

Ilustrační foto - montáž „ventral strake“ na B-737-800  
(foto z internetu)

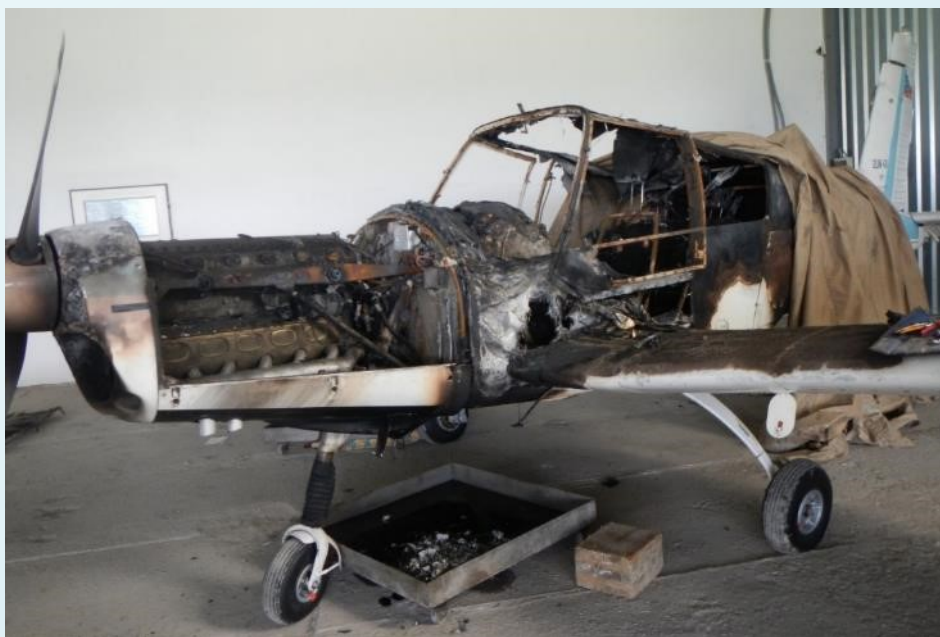
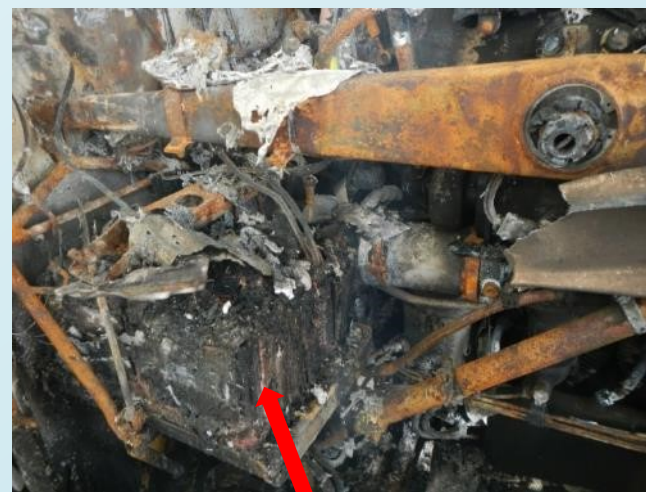
- ➔ Pilot před opuštěním letadla neuzavřel hlavní přívod paliva a neaktivoval hasící systém, z tohoto důvodu došlo k okamžitému rozšíření požáru na podstatnou část letadla a jeho zničení.
- ➔ Příčina požáru letadla dosud nebyla zjištěna.

Poškozená palubní baterie

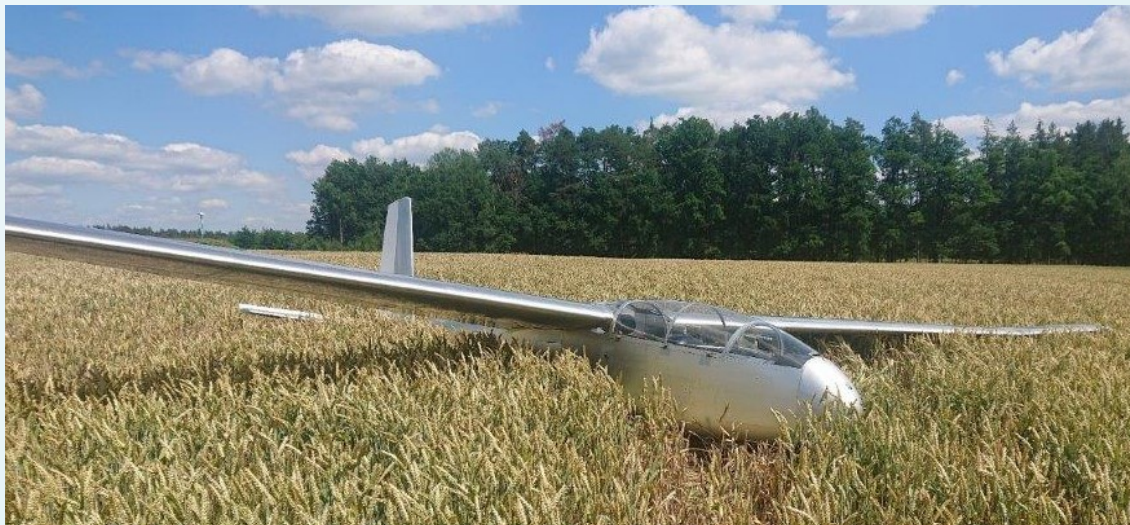
- ➔ Pilot kluzáku s další osobou na palubě prováděl po vzletu navijákem let po okruhu.
- ➔ Při letu po okruhu vlétnul do silného klesání. Toto klesání pilot zaznamenal, nicméně reakce a zatáčka k letišti byla provedena pozdě.
- ➔ Kluzák po přeletu blízkého lesa již nedoletěl k letišti a 50 m před RWY 34 při přistání na poli zachytil křídlem o vzrostlý porost pšenice.
- ➔ Při dopadu na zem a otočení kluzáku o cca 100° došlo k nalomení levé poloviny křídla přibližně v polovině křídélka, poškození trupu za kořenovým žebrem křídla, utržení předního závěsu stabilizátoru a výškového kormidla.
- ➔ Posádka kluzáku nebyla zraněna.

Kluzák po přistání na poli a poškození kluzáku.

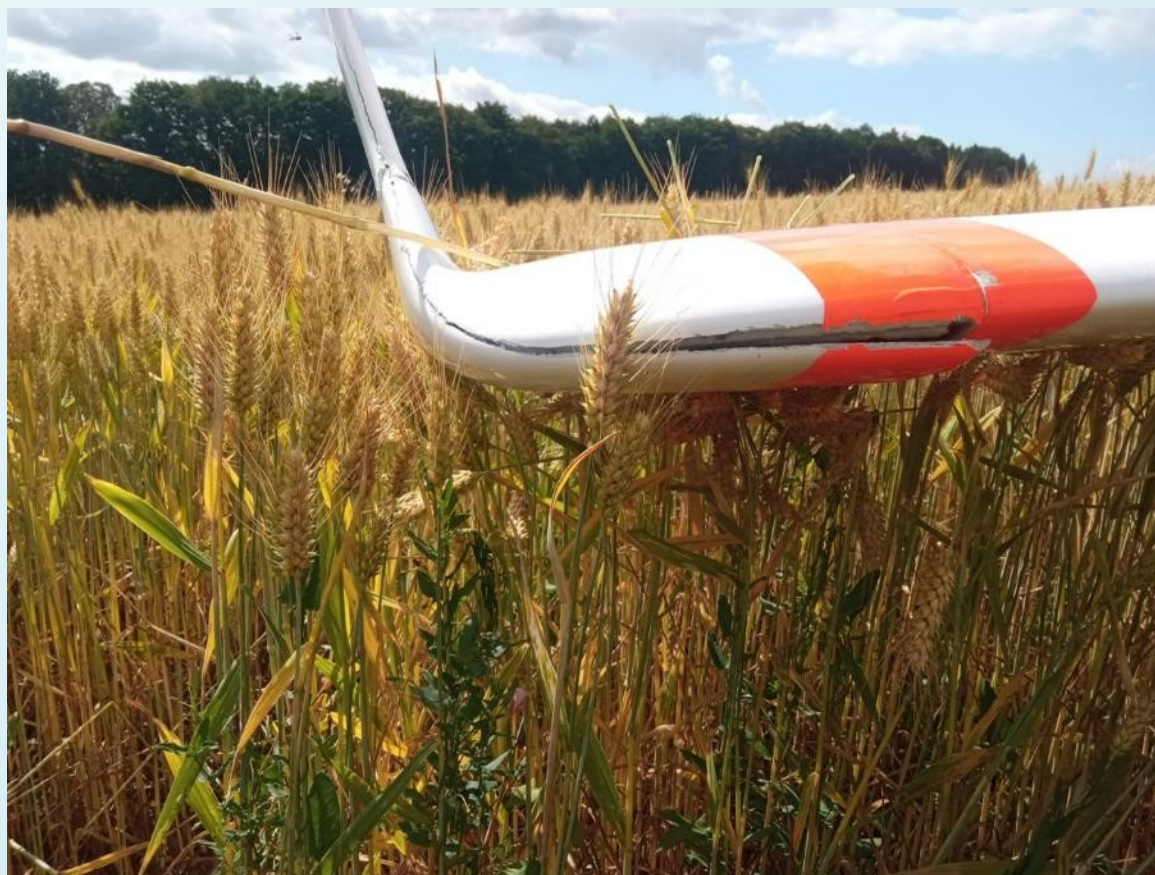
- ➔ Kluzák byl poškozen ve spodní části trupu, byla poškozena kabina a winglet pravé poloviny křídla.
- ➔ Pilot nebyl zraněn.

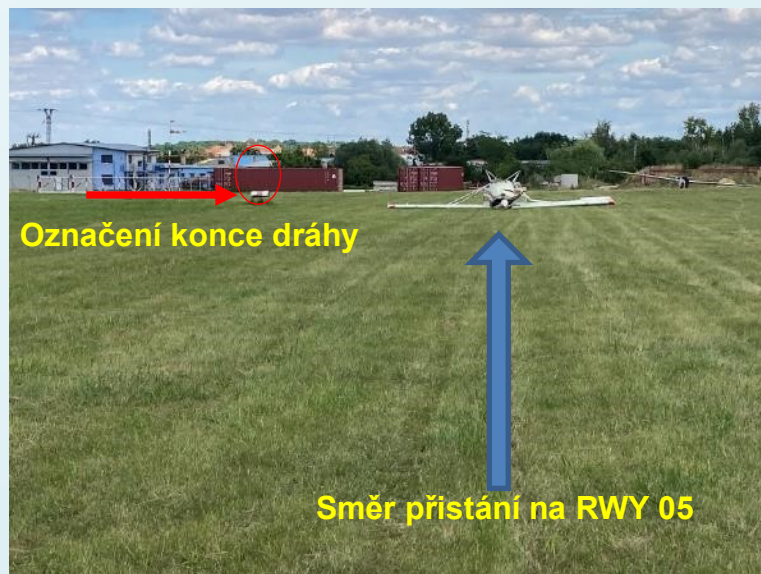
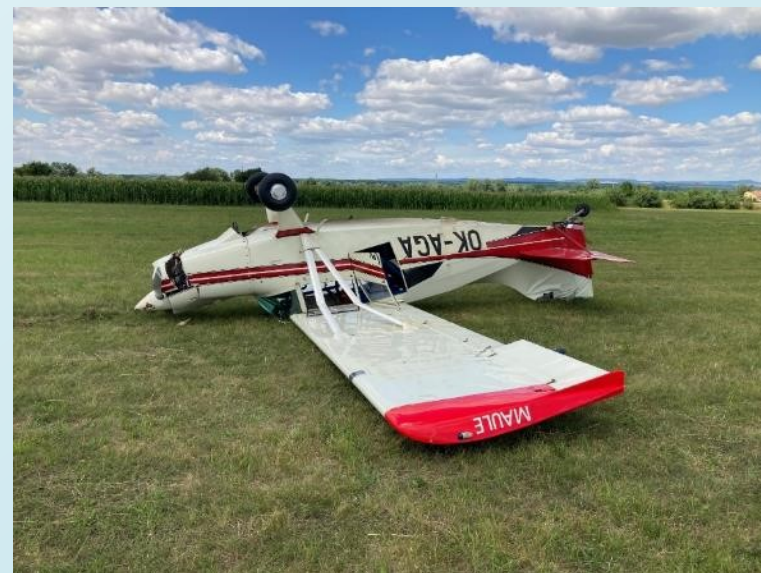
Místo letecké nehody

- Ve vzdálenosti cca 40 m před koncem dráhy začal pilot brzdit intenzivněji a po dalších 30 m, při rychlosti letounu cca  $50 \text{ km} \cdot \text{h}^{-1}$  prudce zabrzdil a přitáhl řízení k sobě.
- V důsledku prudkého zbrzdění došlo k naklonění přídě letounu k zemi, ke kontaktu vrtule se zemí a převrácení letounu přes příd' na záda.
- Pilot a cestující opustili letoun vlastními silami nezraněni. Letoun byl poškozen ve velkém rozsahu.

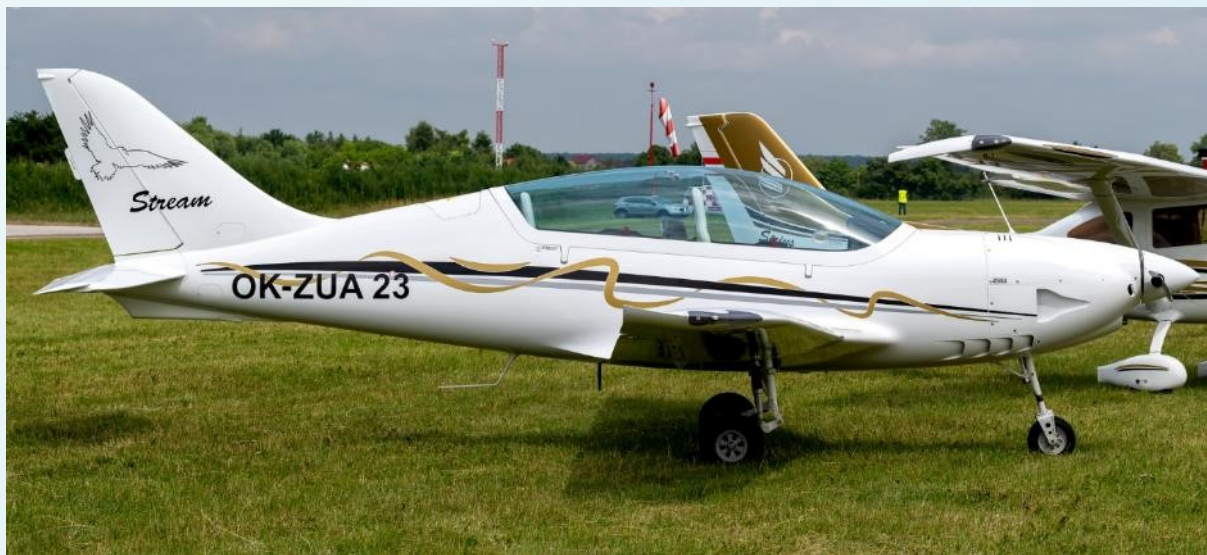
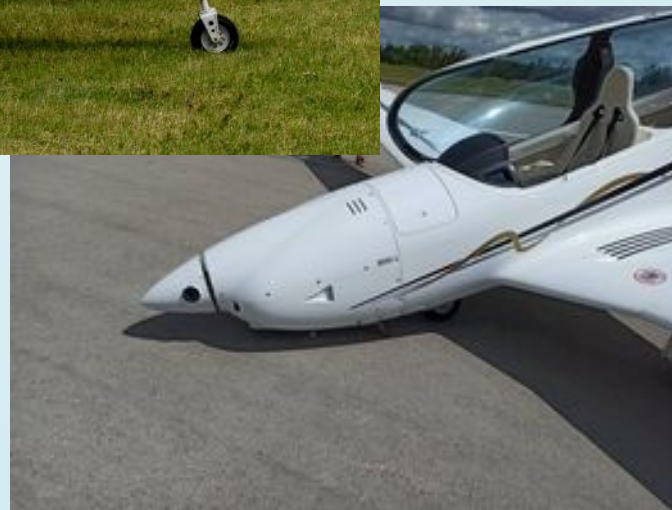
- ➔ UL letoun byl odtažen z dráhy a následně podroben technické kontrole u výrobce. Byla prověřena sekvence vysunování podvozku, při které byla odhalena nesprávná funkce koncového čidla předového podvozku.
- ➔ Vadné čidlo chybně indikovalo vysunutý stav, i když předový podvozek uskutečnil pouze 1/3 pohybu nutného k úplnému vysunutí.
- ➔ Jiné závady na podvozkové soustavě nebyly nalezeny.
- ➔ Vadné čidlo bylo jednoznačně určeno jako příčina události vedoucí k poškození UL letounu. Spolupůsobícím faktorem byla pilotem neprovedená kontrola vysunuté polohy podvozku kamerovým systémem, kterým je UL letoun vybaven.

Neúplné vysunutí předového podvozku

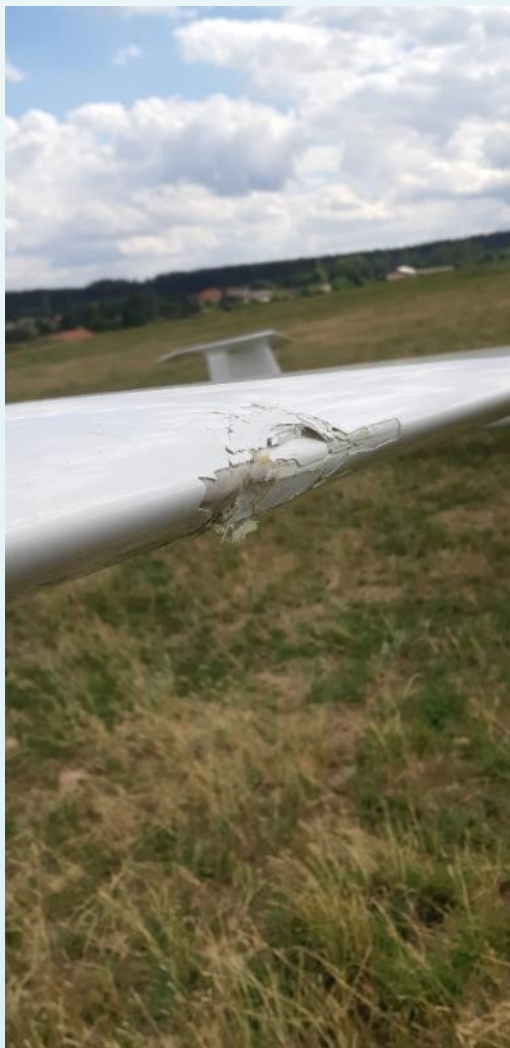
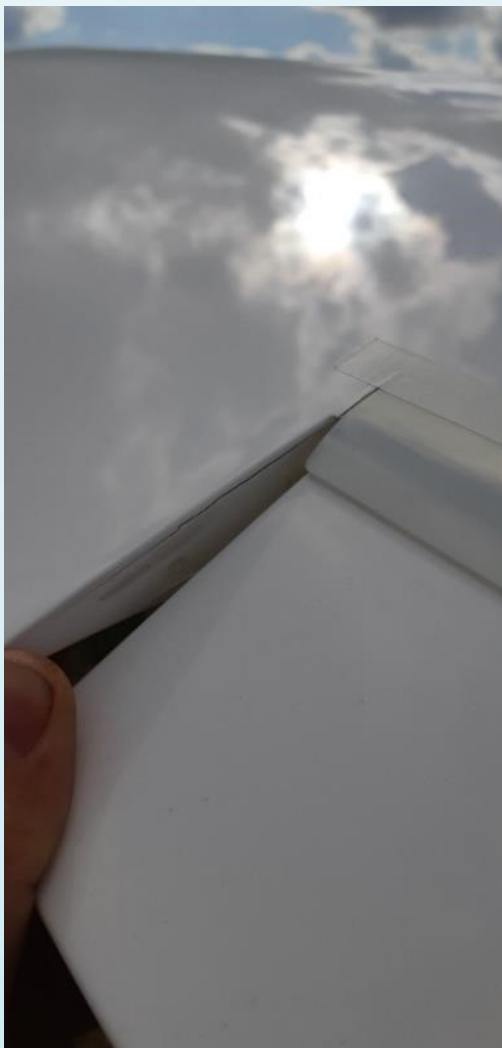
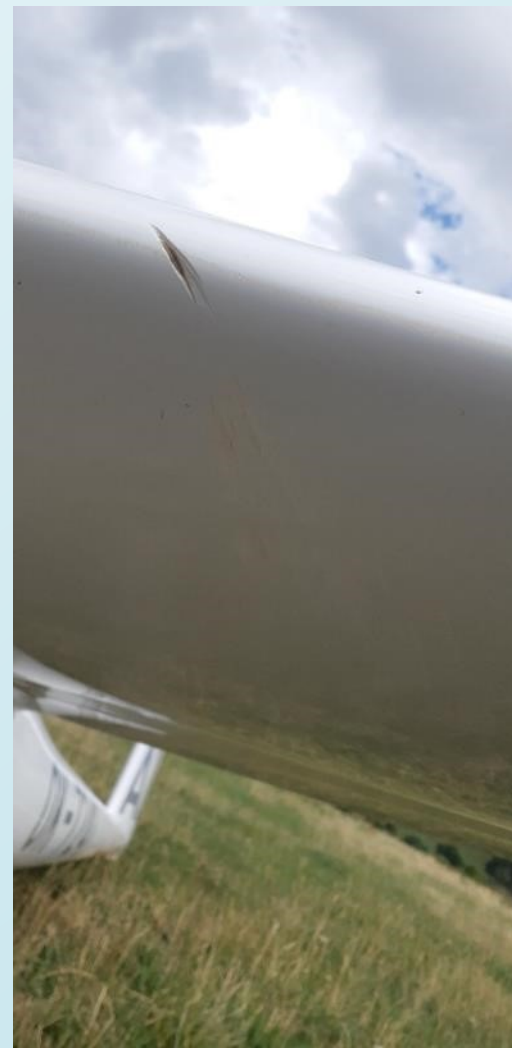
Poškození kluzáku po střetu s ohradníkem

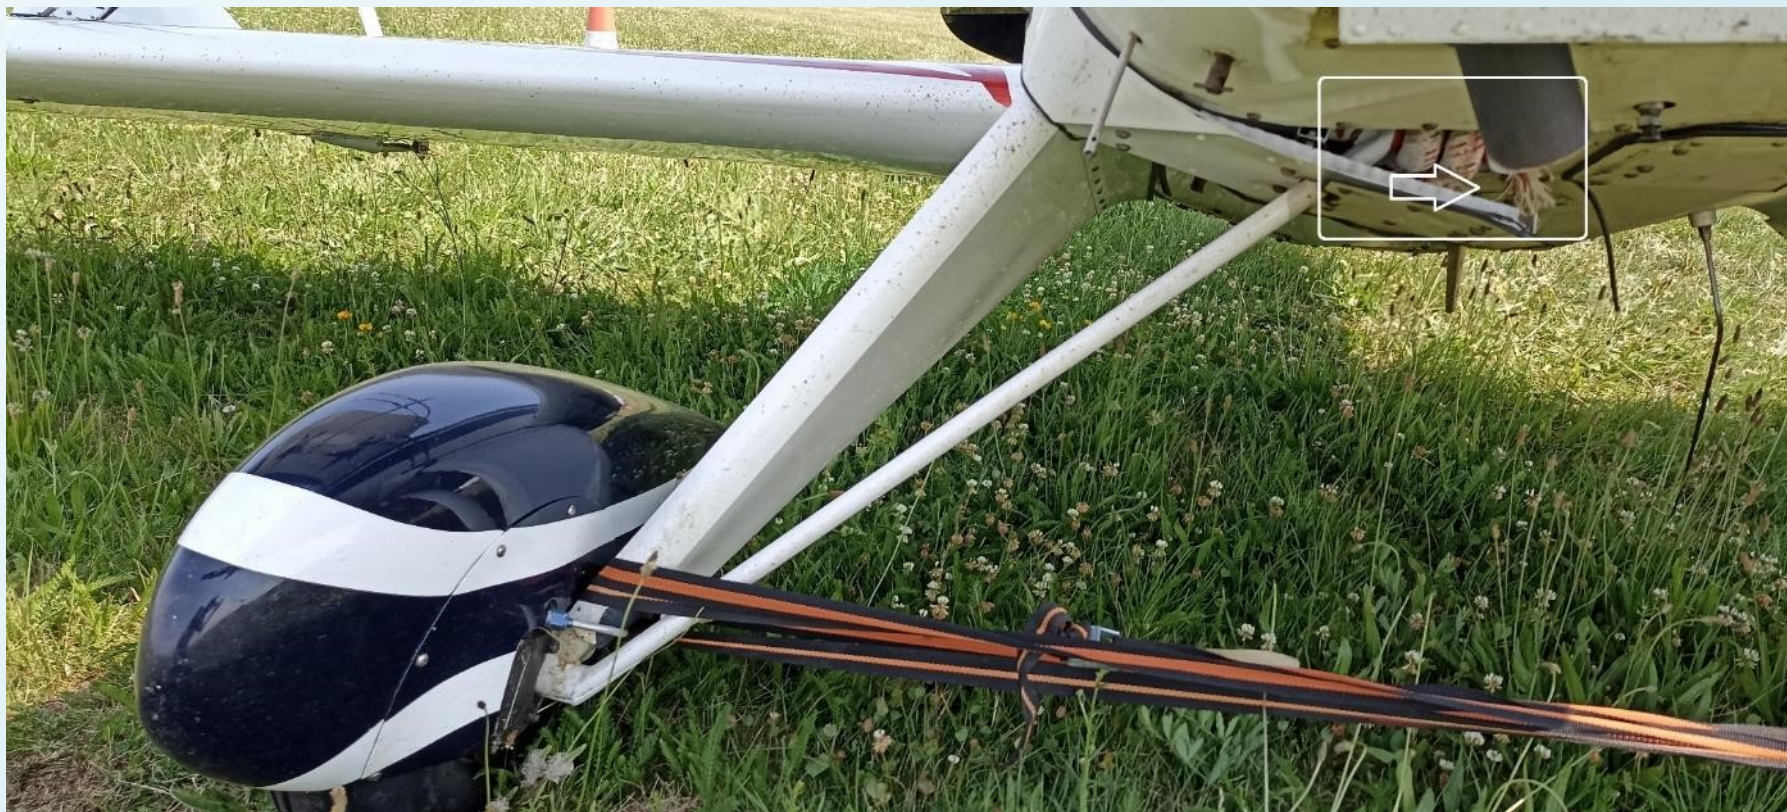
- ➔ Český provozovatel letounu PITTS S-2B SPECIAL prováděl na LKLT nácviky přistání.
- ➔ Po sérii letů došlo při posledním, kritickém přistání k mechanickému selhání pravé podvozkové nohy a jejímu vyklonění směrem ke křídlu a k poškození pravého křídélka. Letoun byl celou dobu pod kontrolou a byl bezpečně zastaven na RWY 23R.
- ➔ Důvodem události bylo prasknutí tzv. „bungee“ – odpružení podvozku gumovým svazkem.
- ➔ Pilot ani cestující nebyli zraněni a nedošlo k poškození majetku třetí osoby.
- ➔ Letoun byl po opravě uvolněn do provozu.

Prasklé gumové odpružení podvozku letounu PITTS S-2B SPECIAL

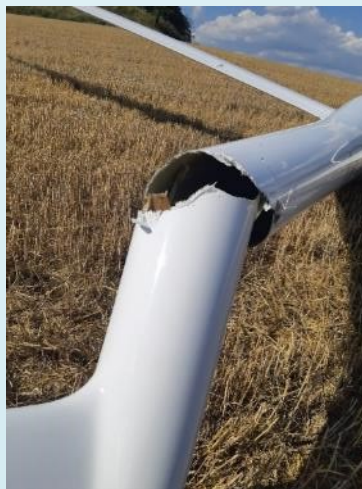
Poškození kluzáku

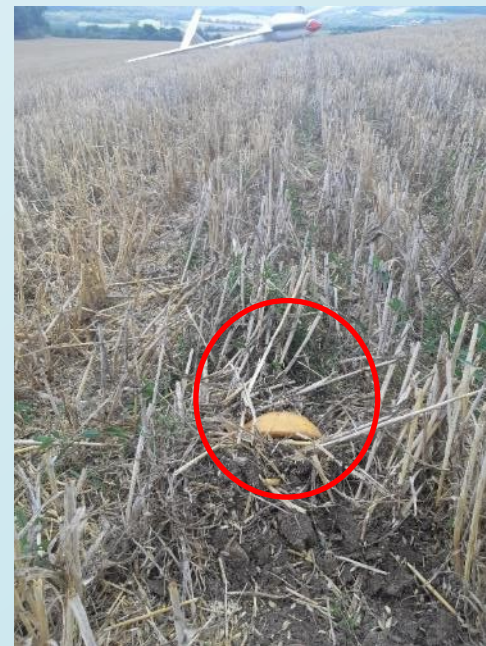
Koncová část křídla

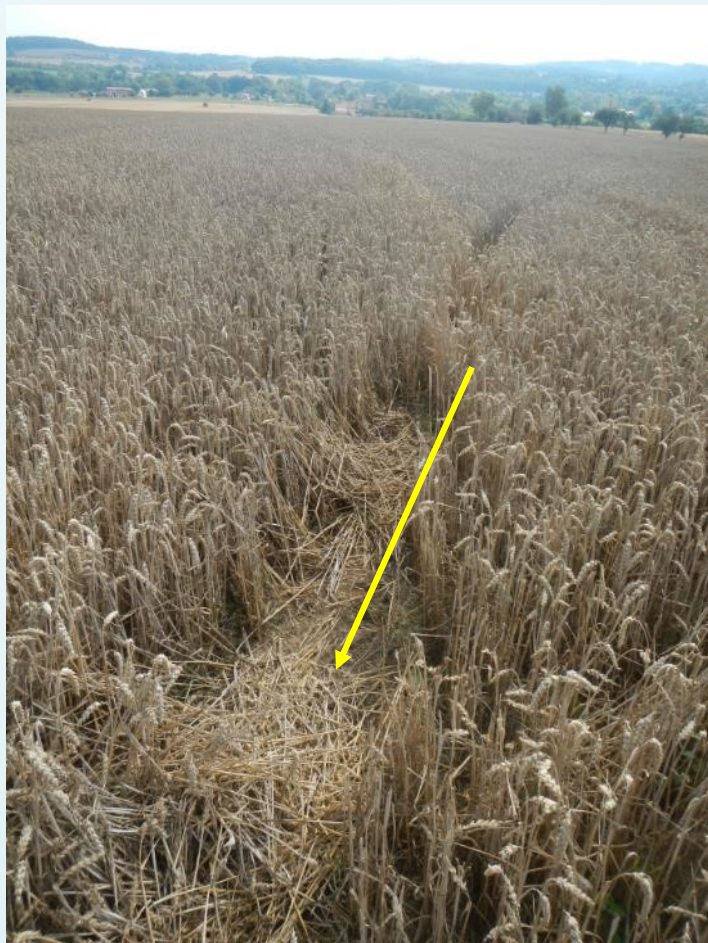
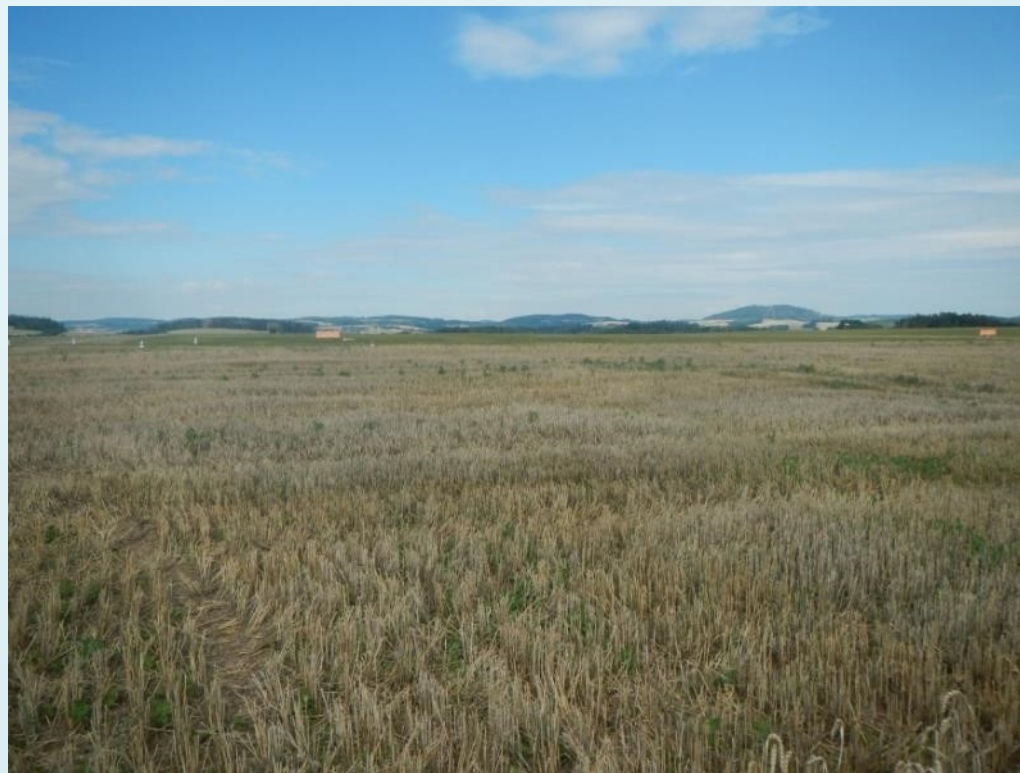
- ➔ Pilot kluzáku prováděl let v blízkosti letiště. Při přiblížení na přistání na RWY 27 vyhodnotil, že má ještě dostatek výšky a rozhodl se provést jeden malý okruh.
- ➔ Okruh však prováděl téměř jako standardní a pro ztrátu výšky se mu již nepodařilo doletět na dráhu. Pilot s kluzákem přistál cca 50 m před prahem RWY 27.
- ➔ Přistání bylo na obilné pole s porostem o výšce cca 30 cm.
- ➔ Při přistání došlo k ulomení hlavního podvozku, poškození dvířek podvozku a poškození konce levé poloviny křídla.
- ➔ Ke zranění pilota ani škodě na majetku třetí osoby nedošlo.

Levý snímek ukazuje místo dosednutí a směr pohybu kluzáku a pravý ukazuje vzdálenost místa dosednutí od prahu RWY 27.

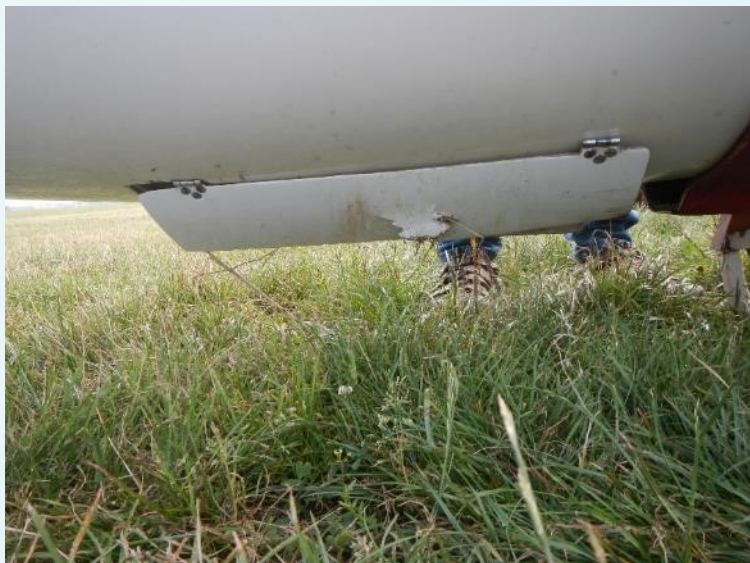
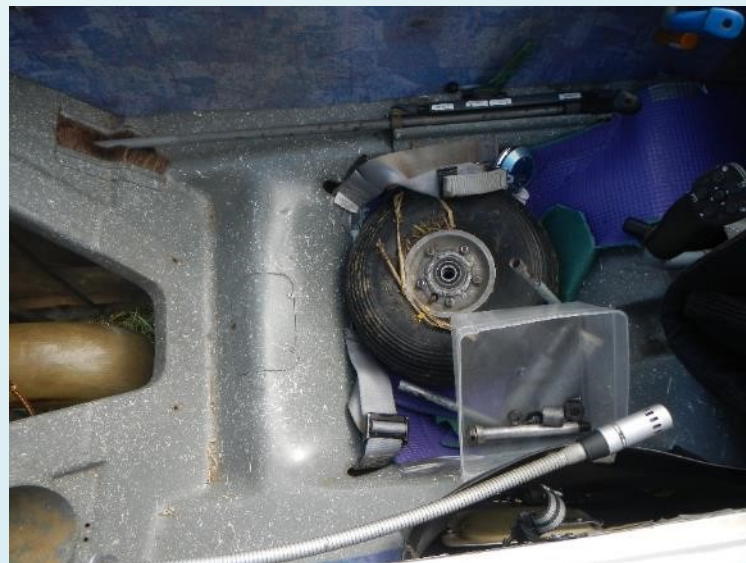
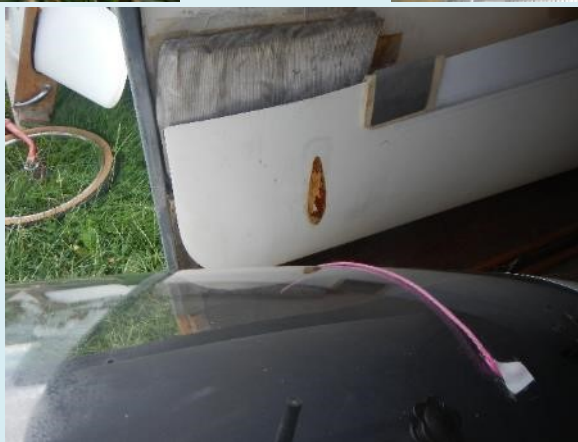
Levý snímek ukazuje poškozená dvířka podvozku, prostřední konec levé poloviny křídla a pravý ukazuje vylomené podvozkové kolo s utrženou mechanickou brzdou.

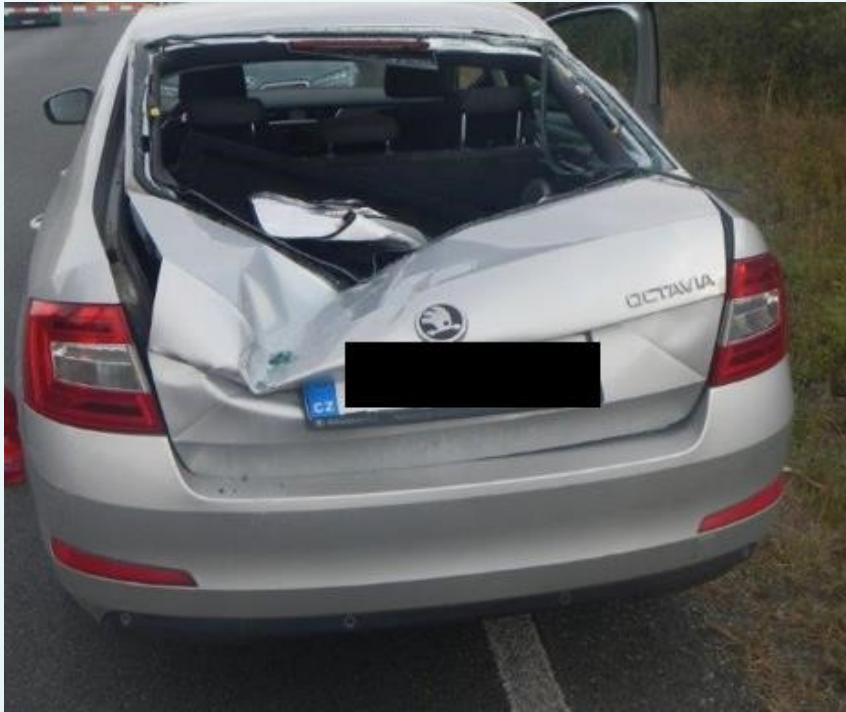
Poškození vozidla nárazem levé poloviny křídla kluzáku

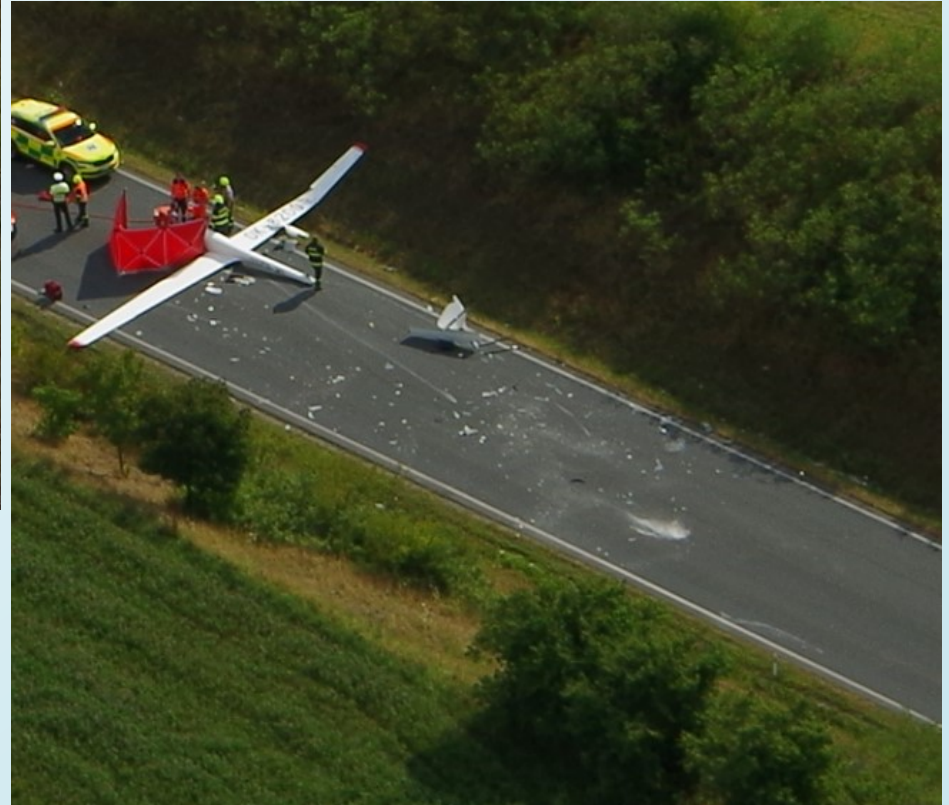
Kluzák po dopadu na silnici č. 232

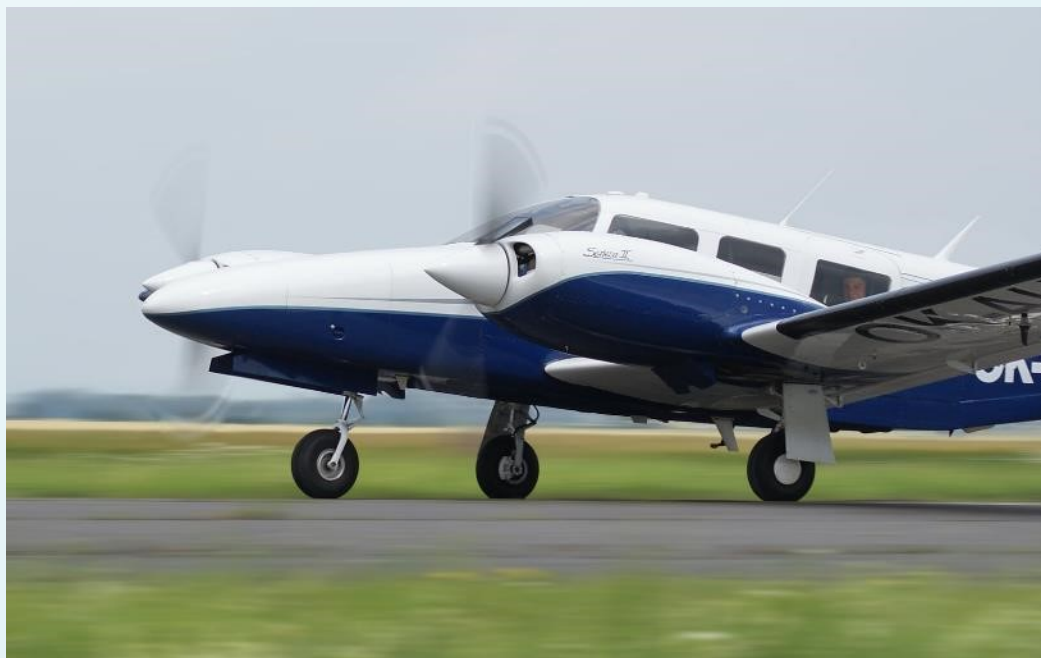
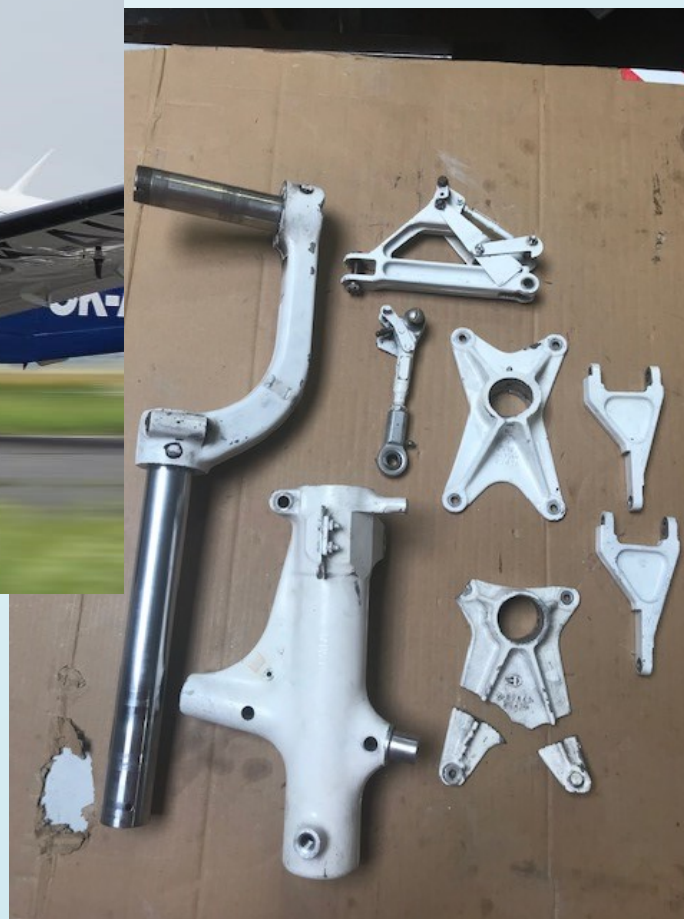
- ➔ Při přeletu nad prahem RWY 13R a ve fázi podrovnání se letoun ocitl v turbulentní oblasti termického proudění.
- ➔ I přes veškerou snahu pilota došlo k tvrdému přistání.
- ➔ Při zběžném vizuálním ohledání letounu po letu nebylo zjištěno žádné poškození.
- ➔ Následující den byla při předletové prohlídce objevena prasklina na zavěšení pravé podvozkové nohy, která byla vylomená směrem dozadu a poškozený horní potah a pomocný nosník v němž bylo zavěšení uchyceno.

Na obrázku jsou poškozené obě příruby uchycení RH MLG ve tvaru „X“

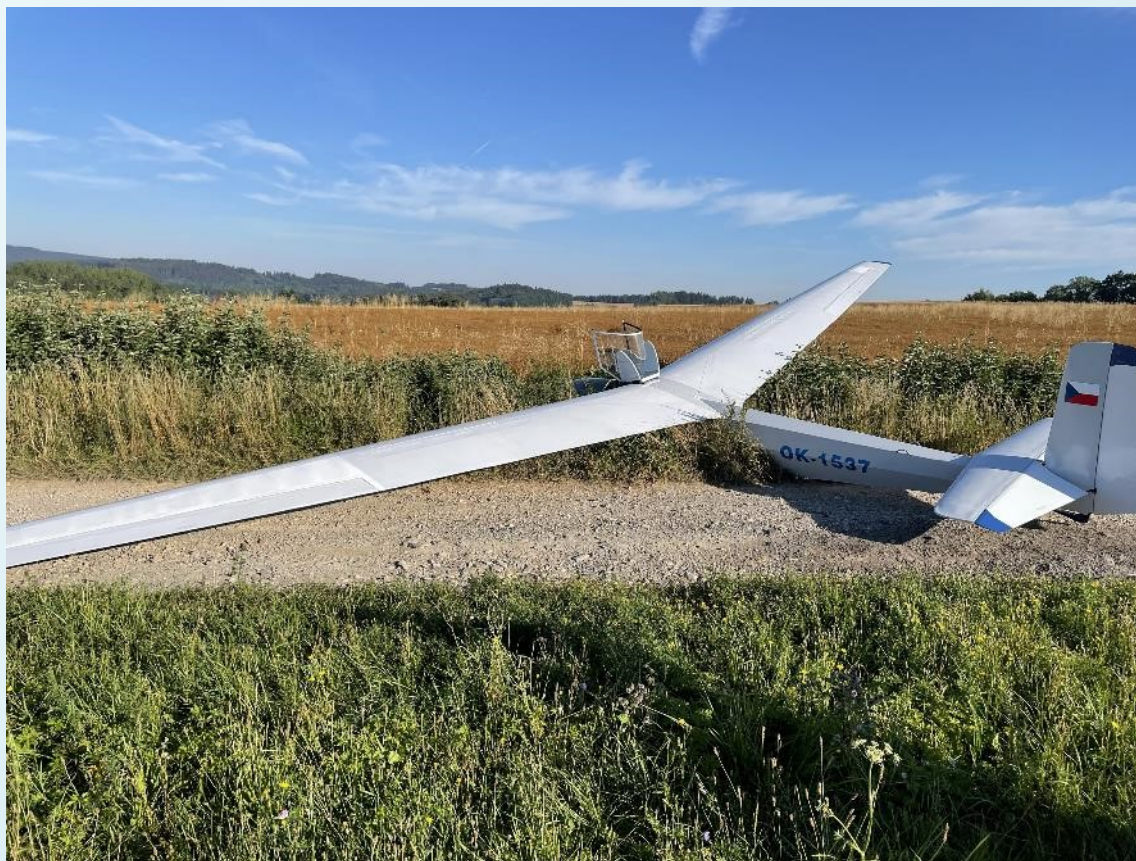
- ➔ Když bylo zřejmé, že kluzák nezastaví před polní cestou na konci letištní plochy, pokusil se instruktor kluzák stočit po svahu do volného prostoru položením levé poloviny křídla na zem.
- ➔ Rozhodnutí bylo ale pozdní a účinek malý a kluzák se stočil doleva pouze o cca 15°.
- ➔ Kluzák již v poměrně malé rychlosti přešel kamenitou polní cestu a zastavil se o příkop na druhé straně, kde zůstal viset za přední část a část trupu za hlavním podvozkovým kolem.
- ➔ Došlo k poškození spodní části trupu kluzáku.
- ➔ Posádka kluzák opustila nezraněna.

Kluzák po vyjetí za letištní plochu LKZA

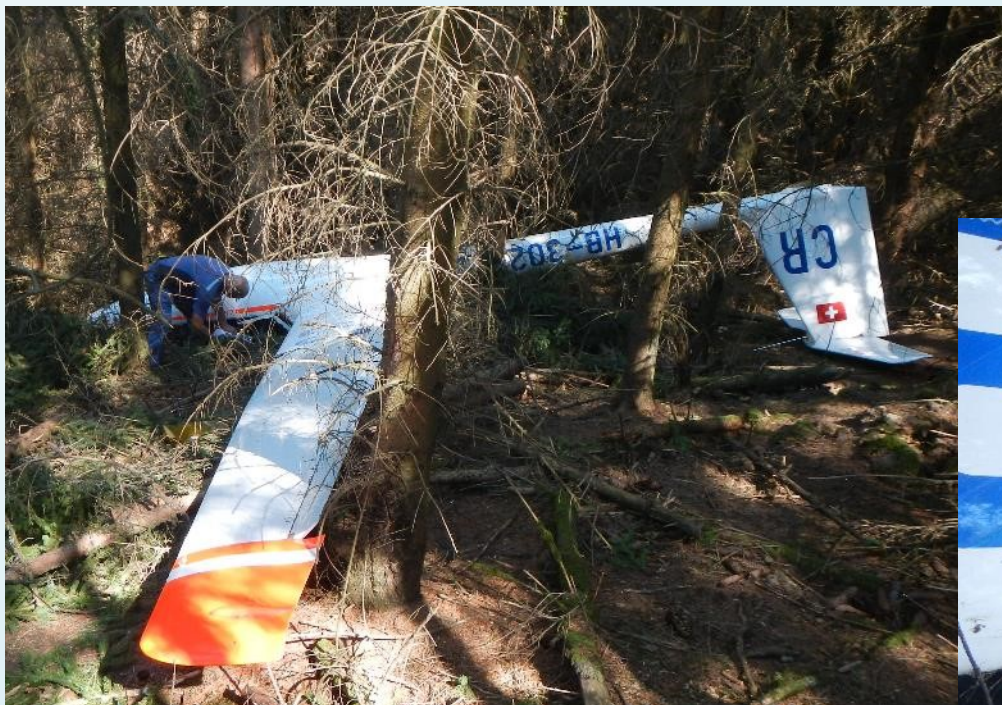
- ➔ Kluzák LS4-a byl při kolizi, následném pádu a nárazu do stromů v lese zničen.
- ➔ Kluzák LS8 měl nárazem prasklou náběžnou hranu v délce cca 0,75 m a poškozený spodní potah levé poloviny křídla.

Kluzák LS4-a po dopadu do lesa

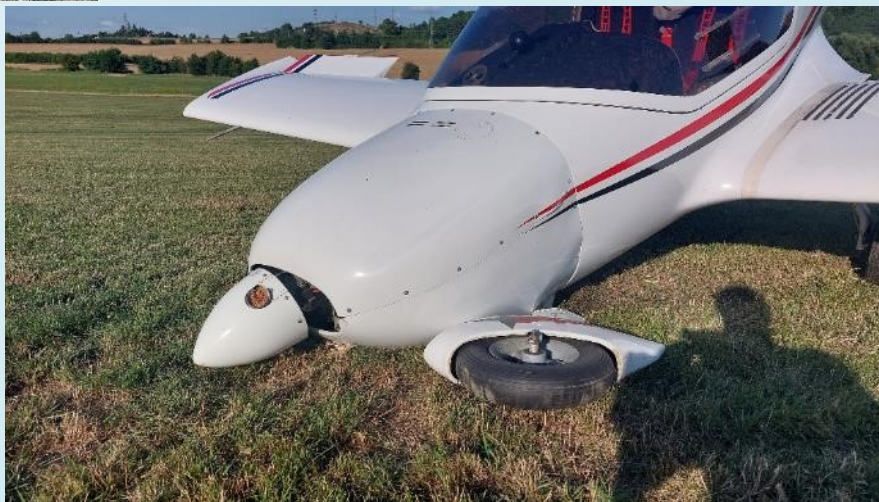
Poškození UL letounu

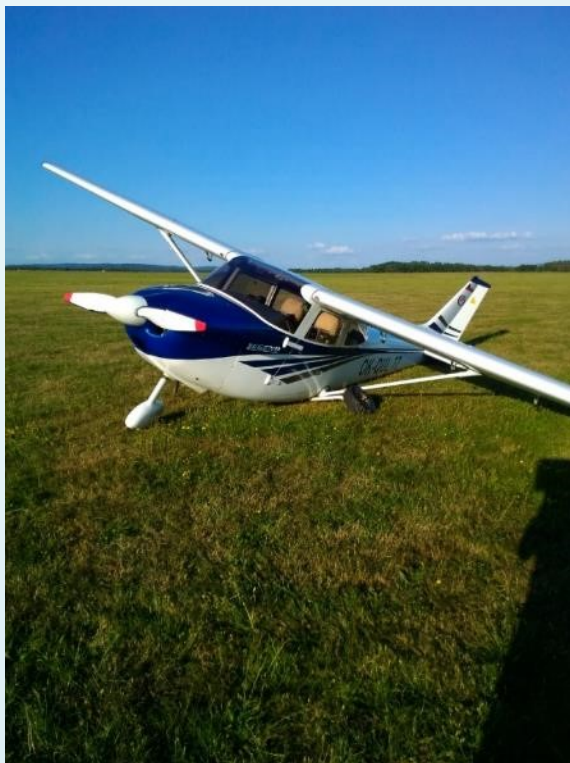
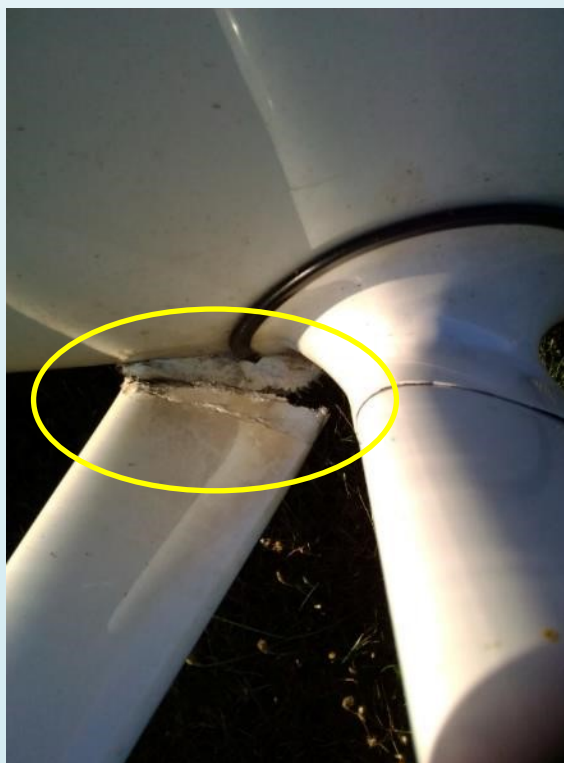
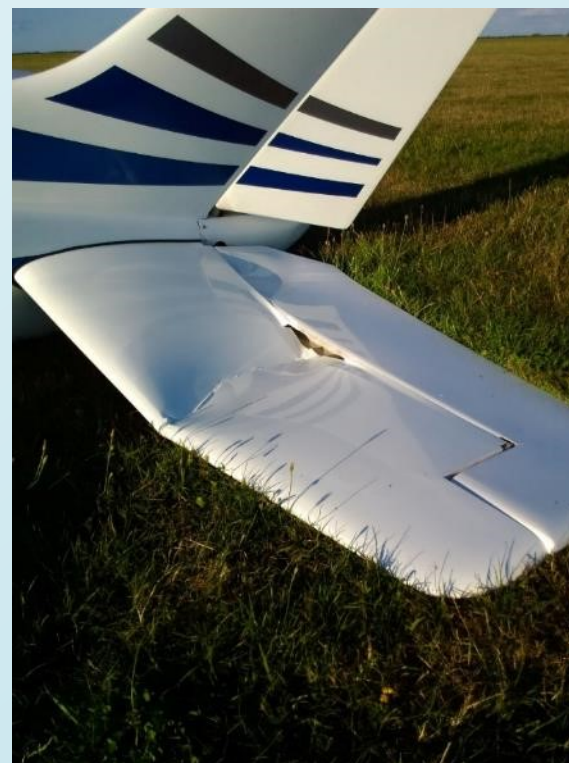
- ➔ Oba členové posádky opustili UL letoun bez zranění. Na UL letounu došlo k ulomení levé podvozkové nohy, poškození koncového oblouku křídla, odtržení potahu před levým křídélkem a zničení levé vodorovné ocasní plochy.

Poškození UL letounu Legend 540

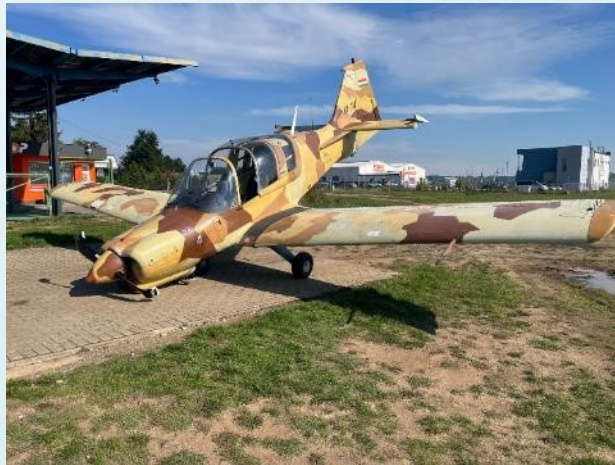
- ➔ Po přistání letounu, při pojíždění k čerpací stanici došlo při nájezdu na zpevněnou plochu před čerpací stanicí k ulomení předového podvozku.
- ➔ Následoval kontakt vrtule se zemí a došlo k násilnému zastavení motoru.
- ➔ Pilot opustil letoun vlastními silami bez zranění.

Poškozený letoun

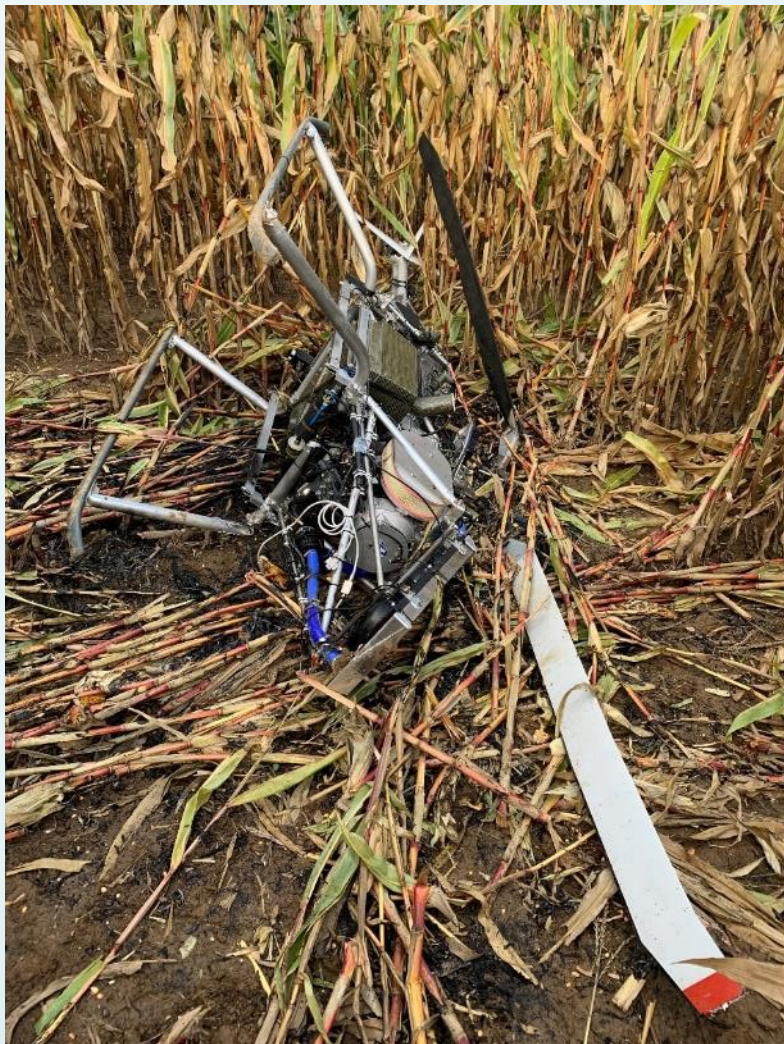
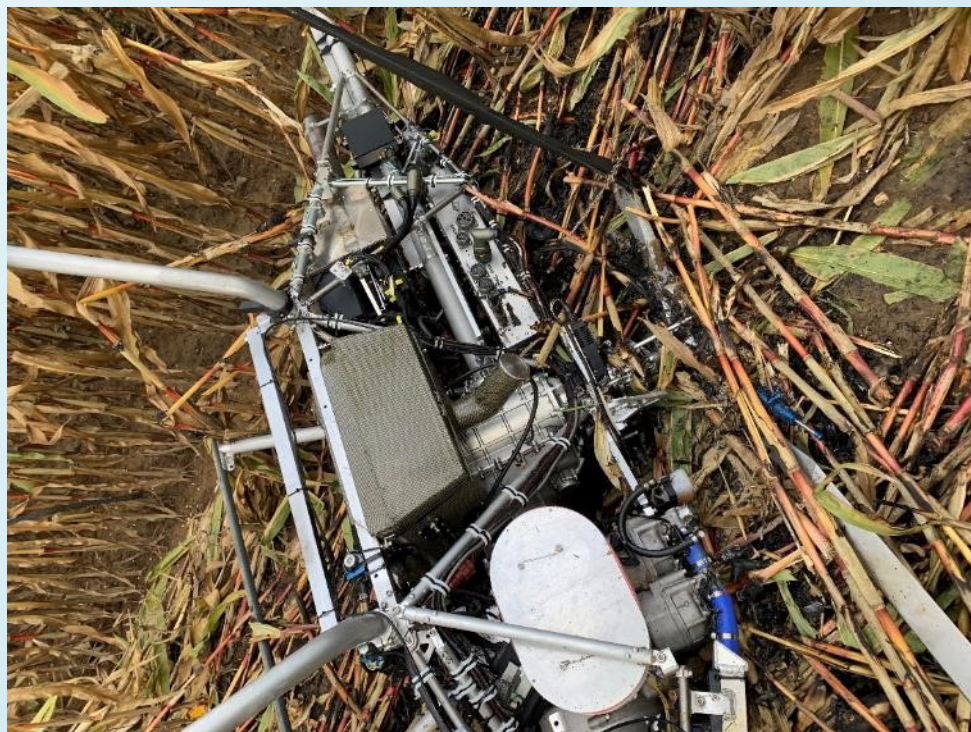
- ➔ Při zkušebním letu v autonomním režimu, při vizuálním kontaktu s operátorem, došlo u bezpilotního vrtulníku k technické závadě na řídicí elektronice.
- ➔ Bepilotní vrtulník opustil zadanou trasu.
- ➔ Operátor přešel na manuální řízení bezpilotního vrtulníku a provedl nouzové přistání na pole vzdálené cca 1,7 km.
- ➔ Vzhledem k vzdálenosti mezi operátorem a místem přistání nebylo možné zcela korigovat fázi přistání s členitostí okolního terénu a bezpilotní vrtulník se při přistání na poli převrátil.
- ➔ Došlo k jeho částečnému poškození a následnému zahoření elektroinstalace. Oheň sám zhasl během několika desítek sekund
- ➔ Bepilotní vrtulník byl poškozen ve velkém rozsahu. K jiným škodám nedošlo.

Poškozený bezpilotní vrtulník na místě nehody
