ÚSTAV PRO ODBORNÉ ZJIŠŤOVÁNÍ  
PŘÍČIN LETECKÝCH NEHOD  
Beranových 130  
199 00 Praha 9 - Letňany

CZ-24-1726

# ZÁVĚREČNÁ ZPRÁVA

**o odborném zjišťování příčin letecké nehody  
ultralehkého letounu ALTO NG poznávací značky OK-CUD 79,  
v místě Štítina, 4,2 km SW LKZA  
dne 4. 11. 2024**

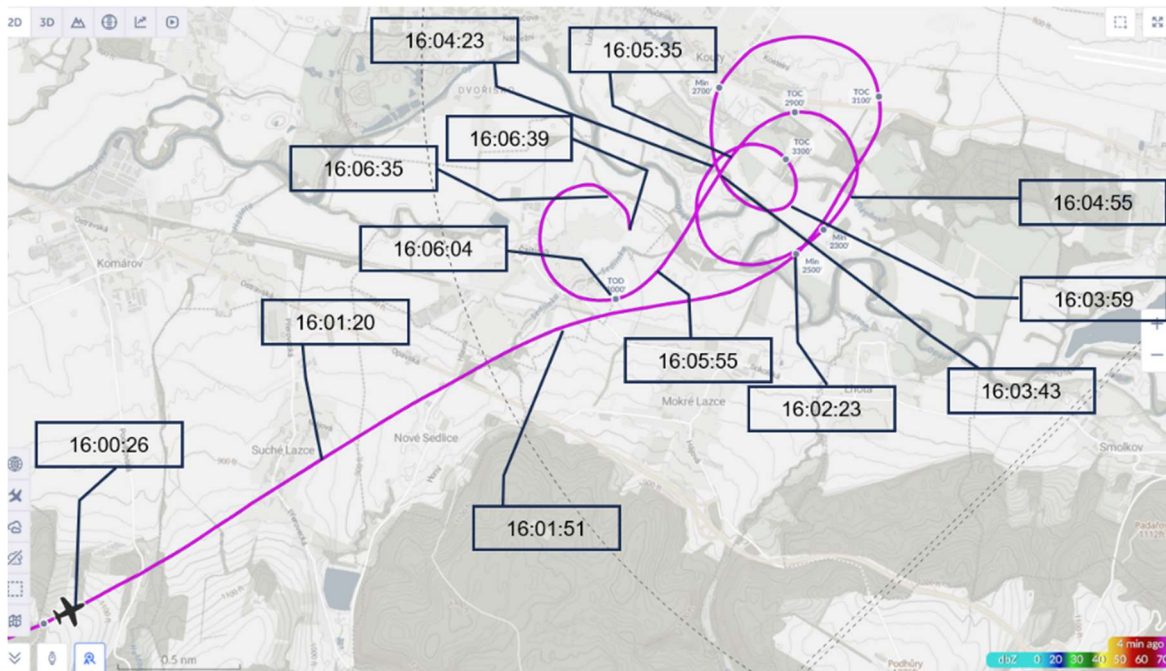
Obr. 4 – Prostorový manévř letu OK-CUD 79 od 16:00:26 do konce záznamu dat v 16:06:39

V 16:03:43 pilot potvrdil, že bude stoupat nad 3 000 ft AMSL a pokusí se udržovat kurz 270°. Zatáčel ale vlevo, úhel příčného sklonu dosáhl 33°, IAS byla v rozmezí 75–118 kt a sklesal o cca 420 ft.

V 16:04:11 FISO informoval, že pilot může stoupat, jak potřebuje, aby byl nad oblačností a doporučil kurz 270° do prostoru, kde předtím byla lepší dohlednost. Pilot začal klesat v zatáčce vlevo se zvyšujícím se úhlem příčného sklonu do 52°, při nárůstu IAS z 75 kt do 139 kt.

Z analýzy průběhu závěrečných prostorových manévrů vyplývá, že UL letoun vykonal od 16:02:23 do 16:05:35 opakovaně neustálené zatáčky o 360° s různým poloměrem zatáčení, měnícími se příčným sklonem, rychlostí a výškou letu.

byla  $6\,225\text{ ft}\cdot\text{min}^{-1}$ . Významné změny těchto parametrů naznačovaly pilotovu ztrátu kontroly nad UL letounem, s vysokou pravděpodobností v důsledku ztráty prostorové orientace v podmínkách, na které nebyl kvalifikován.

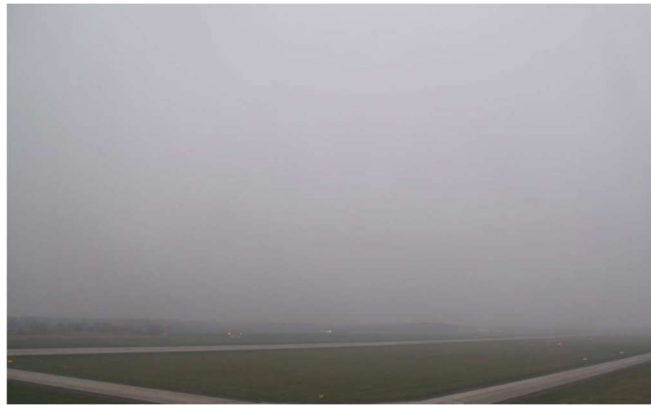
Obr. 9 – Záběr webové kamery na LKMT ze dne 4. 11. 2024 v 15:30 UTC

Z dostupných snímků z webových kamer a zpráv METAR z LKMT lze vyčíst, že dohlednost minimálně v oblasti Vítkov – Ostrava byla snížena kouřem pod 10 km, nelze vyloučit ani výskyt mlhy. Zároveň obloha byla zatažena nízkou oblačností typu stratus s výškou základny oblačnosti mezi 100–200 m AGL (LKMT). Nevyskytovaly se žádné srážky ani jiné jevy počasí vyjma výše zmíněných. Teplota vystoupala k  $7 \text{ }^\circ\text{C}$ .

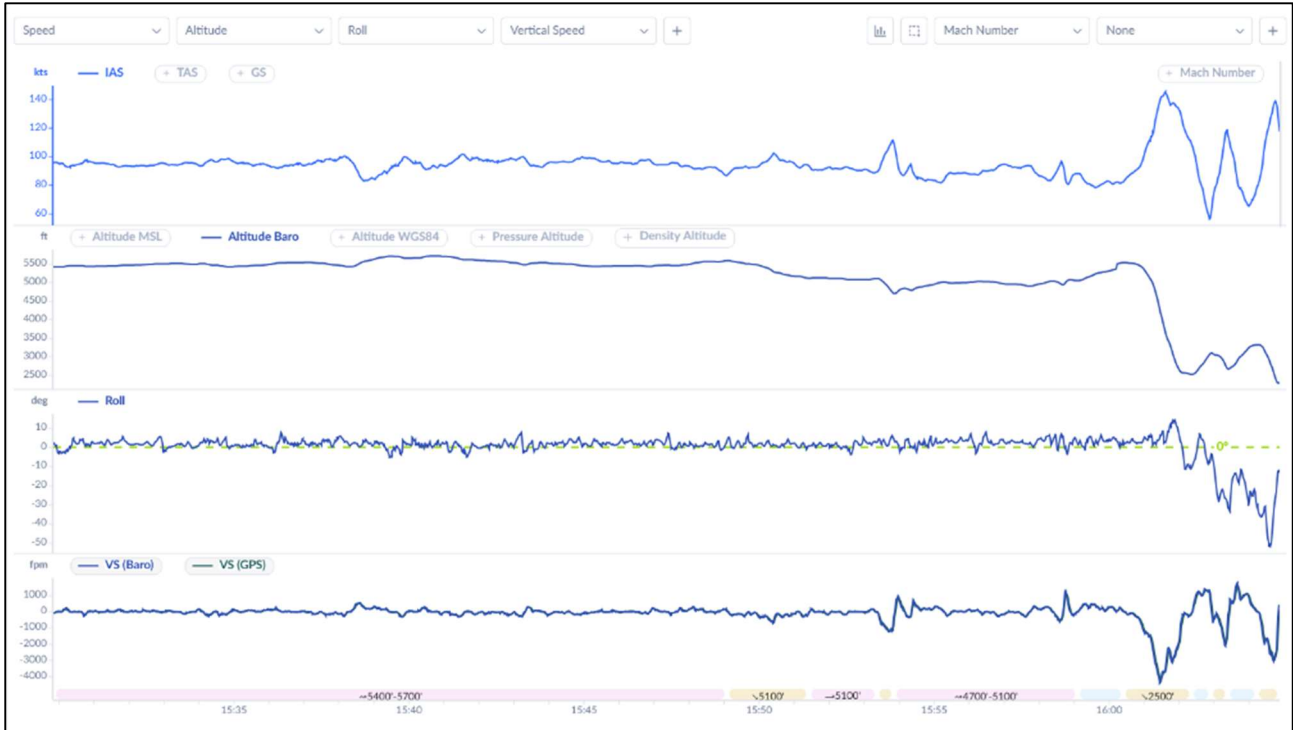
Obr. 10 – Záznam letových dat (IAS, AMSL, příčný sklon a vertikální rychlost klesání) od 15:30:00

Letoun nebyl vybaven letovým zapisovačem, protože to předpisy nevyžadovaly. Palubní navigační vybavení SkyView HDX 1000 umožňující záznam dat o letu komise ÚZPLN našla v troskách vážně poškozené. Hlavní deska plošných spojů a základní deska Raspberry Pi měly několik prasklin, byly ohnuté a kontaminovány suchou zeminou. Některé součástky na desce byly poškozené nebo oddělené. Komise požádala o pomoc se stažením letových parametrů, jako je indikovaná rychlost letu, data o poloze letadla dle GNSS, parametry motoru a další, zaznamenaných ve vnitřní energeticky nezávislé paměti (NVM). specializované pracoviště BFU. Kompletní paměť NVM (29 GB) byla zkopírována a uložena jako soubor s obrazem k analýze. Záznam kritického letu dne 4. 11. 2024 obsahoval data za dobu od 14:55:02 do 16:06:35, tj 1 h 11 min 33 s záznamu. Záznam končil, když byla zaznamenána poslední letová data – rychlost 147 kt IAS, příčný sklon 69,7°, vertikální

rychlost klesání  $6\,225\text{ ft}\cdot\text{min}^{-1}$ , GPS výška  $1\,518\text{ ft}$  a otáčky motoru  $4818\text{ }1\cdot\text{min}^{-1}$ . Záznam vybraných letových dat od 15:30:00 do 16:06:39 je na obrázku 10.

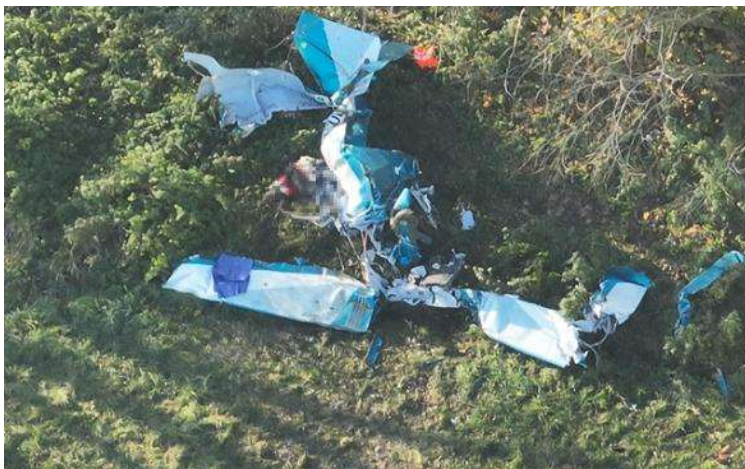
Obr. 11 – Trosky letounu na místě nehody (snímek z dronu PČR)

Značně deformované torzo trupu, křídla a ocasních ploch UL letounu se nacházelo na okraji stromového porostu. Vpravo se nacházela deformovaná pravá vztlačová klapka.

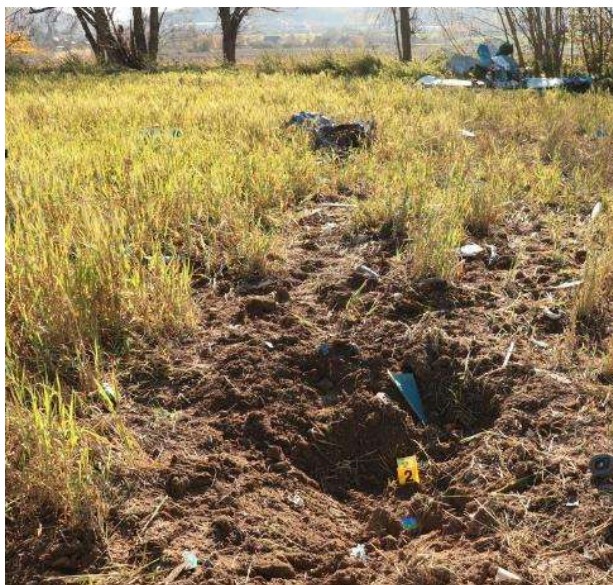
Obr. 12 – Pohled na místo nehody a rýhu po nárazu UL letounu (zdroj PČR)

Délka brázdy byla cca 13,6 m. Ve vzdálenosti cca 9 m od začátku stopy prvního nárazu se nacházel kráter po nárazu motoru, zlomený list vrtule a menší části konstrukce. Od tohoto kráteru se v okolí vějířovitě nacházely části zlomených listů vrtule, část navigačního vybavení, odtržené hmotové vyvážení výškového kormidla, a menší části konstrukce UL letounu. Motor s částí požární přepážky, kabeláží, značně deformovaným potahem příďe, částí roztržené přístrojové desky s ohnutými ovladači přípusti paliva a stavění vrtule a příďovým podvozkem se nacházel cca 18 m od začátku stopy prvního nárazu. Vedle motoru se nacházelo odtržené levé křídélko. Ve vzdálenosti cca 22 m od začátku stopy prvního nárazu a vpravo se nacházel odtržený kryt prostoru záchranného padáku, část radiovybavení a zlomený list vrtule. Ve vzdálenosti cca 26,6 m se nacházela odtržená levá vztlačová klapka a zajišťovací trn aktivační rukojeti záchranného systému. V bližším prostoru směrem k torzu UL letounu se nacházely část vztlačové klapky, torzo palubní elektroniky, poškozený iPad, iPhone, část roztržené palubní desky a příruční zavazadlo s navigačními pomůckami.

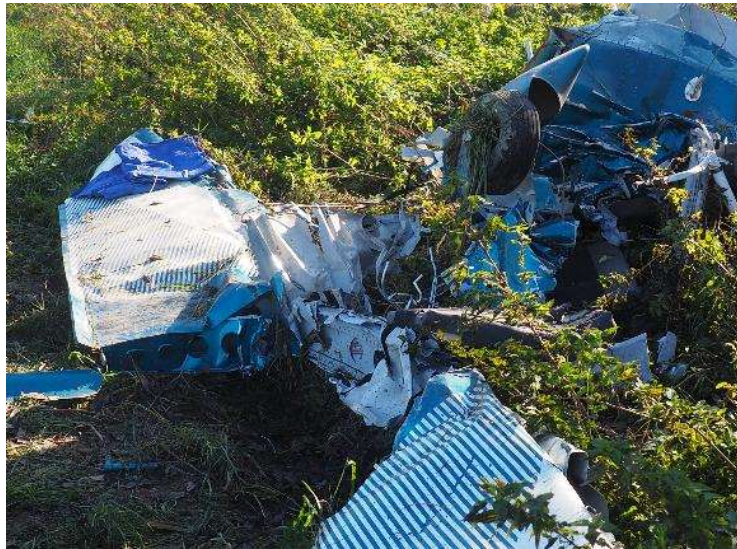
Obr. 13 – Stav trosk UL letounu ALTO NG na místě nehody

Letoun byl zničen silami nárazu do země a při převrácení. Konstrukce trupu byla na více místech roztržená a silně tvarově deformovaná. Celá přední část, motor včetně požární přepážky a přední podvozková noha se odtrhly od konstrukce trupu. Vrtule byla zničena. Ze střední části trupu byl vytržený deformovaný hlavní nosník a značně poškozené poloviny křídla. Ke konstrukci trupu zůstala připojená levá podvozková noha i s kolem, pravá byla vytržená. Torzo pilotní kabiny s deformovanými ovládacími prvky řízení mělo na více místech roztržený a deformovaný potah. Zadní část trupu měla potah včetně silových prvků ve spojích horní a spodní části konstrukce roztržený a na více místech byla zlomená. Ocasní

část měla obě poloviny vodorovné ocasní plochy značně deformované. Výškové kormidlo zůstalo připojené, hmotové vyvážení na levé polovině bylo odtržené. Kýl se směrovým kormidlem byly mírně deformované. Trosky UL letounu jsou na obrázku 13.

Pilotní kabina byla včetně přístrojového vybavení zcela zničená. Palubní deska byla roztržená na více kusů. Na levé části palubní desky se zachovaly zbytky signálních světel palivového systému. Na odtržené části středu palubní desky se nacházela ohnutá ovládací táhla přípusti a vrtule. Vytržený palivový kohout byl v poloze blízké "levá nádrž". Záložní rychloměr, výškoměr a variometr byly zcela zničeny. Blok radionavigačního vybavení byl vytržený z místa ve středu palubní desky. Z pravé části palubní desky zůstalo pouze deformované torzo. Vážné poškození prvků řízení zabránilo posouzení jejich stavu a kontinuity bezprostředně před nehodou.
