CZ-24-0430

# ZÁVĚREČNÁ ZPRÁVA

**o odborném zjišťování příčin letecké nehody  
UL letounu JA-600 (Skyleader 600)  
poznávací značky OM-M267  
lesní mýtina cca 1 km severně obce Luka nad Jihlavou  
ze dne 13. května 2024**

Praha  
září 2025

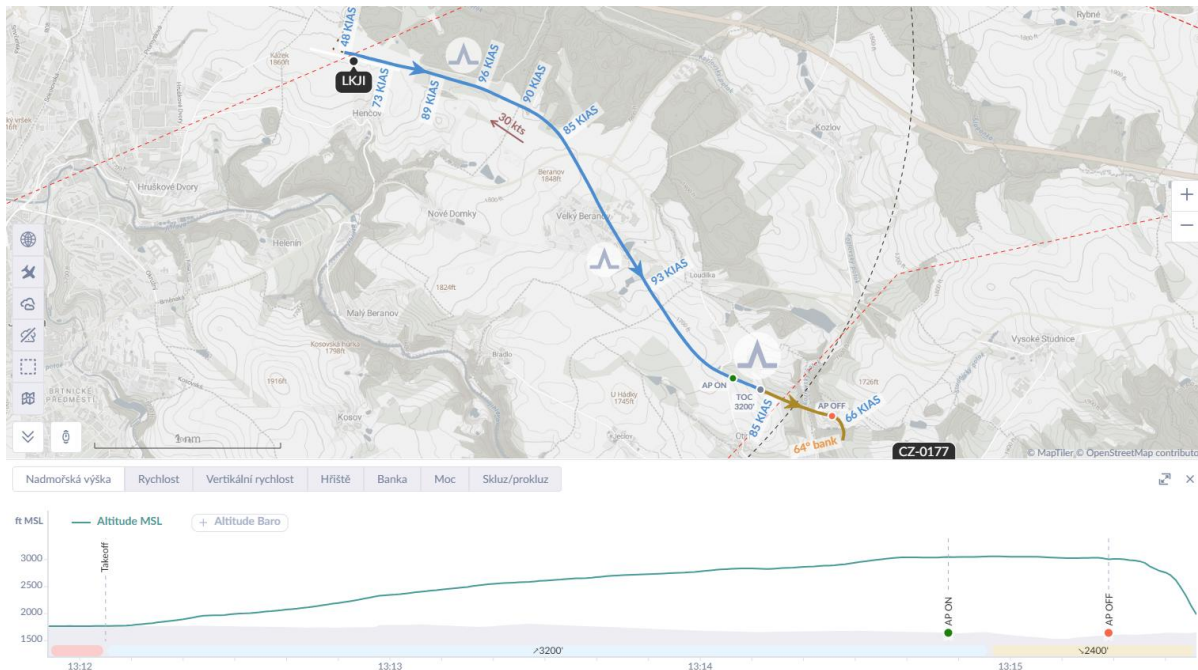
Obr. č. 2 – Grafický záznam kritického letu UL letounu JA-600

Pilot nastavil na barometrickém výškoměru hodnotu atmosférického tlaku vzduchu na 1019 hPa. UL letoun po vzletu z RWY 10 LKJI v čase 13:12:00 plynule stoupal kurzem dráhy na ALT 3 000 ft a udržoval IAS 97 kt. Pohonná jednotka pracovala na režimu RPM 5 700 otáček za minutu a MAP 25,6 inch·Hg. Pilot na tomto režimu po dostoupení na ALT 3 084 ft s *trim* na hodnotě mínus 8° v čase 13:14:48 zapnul autopilota v módu LVL. Během 6 sekund po zapnutí autopilota pilot snížil MAP z 25,6 na 15,7 inch·Hg a RPM se ustálily na hodnotě 5 800. Hodnoty MAP a RPM zůstávaly stejné během 30sekundového letu se zapnutým autopilotem. *Trim* se postupně přestavoval z hodnoty mínus 8° na mínus 18° a IAS se postupně snižovala z 96,8 až na 80,2 kt. Během posledních 2 sekund reagoval autopilot na pokles rychlosti změnou podélného sklonu UL letounu z plus 4° až na mínus 8°. Pilot tlačítkem ovládání *trim* na řídicí páce vypnul autopilota (*manual trim command*) a během jedné sekundy se podélný sklon letadla změnil z mínus 8° až na plus 18°. Během letu s vypnutým autopilotem docházelo ke změnám polohy *trim* z polohy mínus 24° až na plus 19°. UL letoun během 15sekundového manuálního řízení změnil prudce sklon z horizontálního letu až na střemhlavý let pod úhlem 76° a z nulového náklonu přešel pravým náklonem na let na zádech. V čase 13:15:36 ve výšce 400 ft AGL při vertikální rychlosti klesání 9 000 ft·min<sup>-1</sup> byl záznam dat ukončen. Po celou dobu letu byla na obrazovce Garmin G3X EFIS zobrazena varovná zpráva CANOPY OPEN. Informace o činnosti AP byly zobrazeny zelenou barvou a systém nevykazoval žádnou odchylku od normálu.

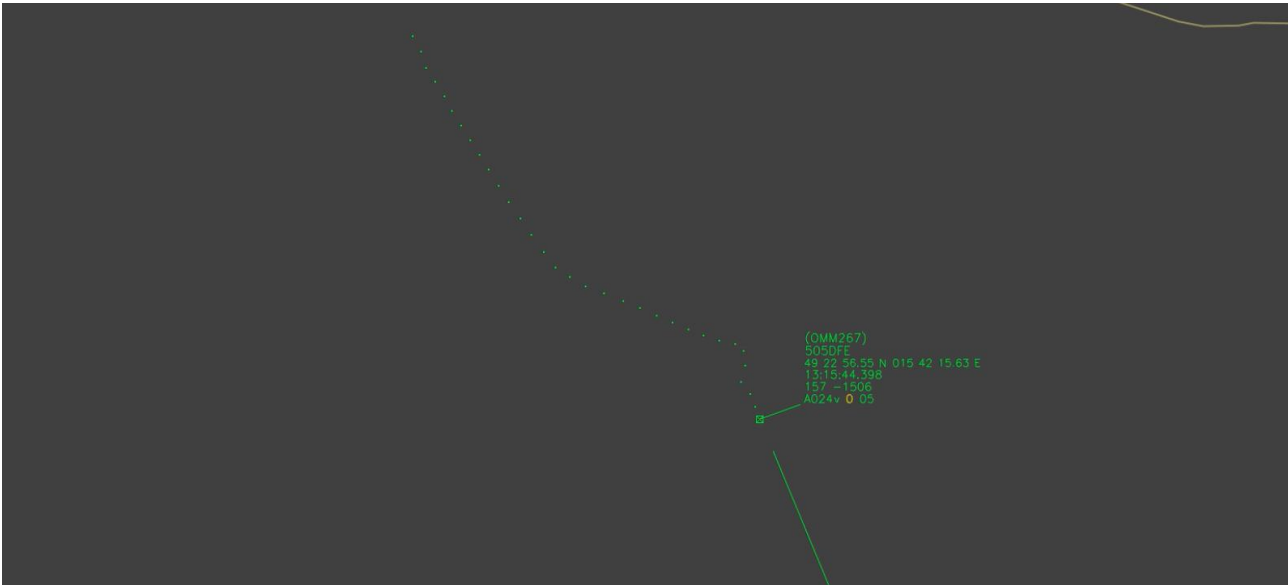
Obr. č. 3 - Záznam přehledového zobrazení ACC v čase 13:13:20 až 13:15:44

Symbol polohy SSR se na záznamu přehledového zobrazení ACC objevil v čase 13:13:04, kdy se UL letoun nacházel v ALT 2 100 ft cca 1,5 km jihovýchodně od ARP LKJI a pokračoval ve stoupání kurzem 117°. V čase 13:13:40 se UL letoun nacházel na ALT 2 400 ft ve stoupání kurzem 150°, GS 60 kt. V čase 13:15:00 se UL letoun nacházel na ALT 2 800 ft ve stoupání se změnou kurzu na 113°, při GS 70 kt. V čase 13:15:08 se UL letoun nacházel na ALT 2 700 ft v horizontálním letu na kurzu 113°, při GS 70 kt. Na tomto režimu zůstával do času 13:15:30, kdy byl na ALT 2 500 ft v klesání na kurzu 186°, GS 60 kt. Symbol polohy SSR se ze záznamu přehledového zobrazení ztratil v čase 13:15:44, kdy se UL letoun nacházel na ALT 2 400 ft, v klesání 1 506 ft·min<sup>-1</sup> v kurzu 157°, při GS 50 kt.

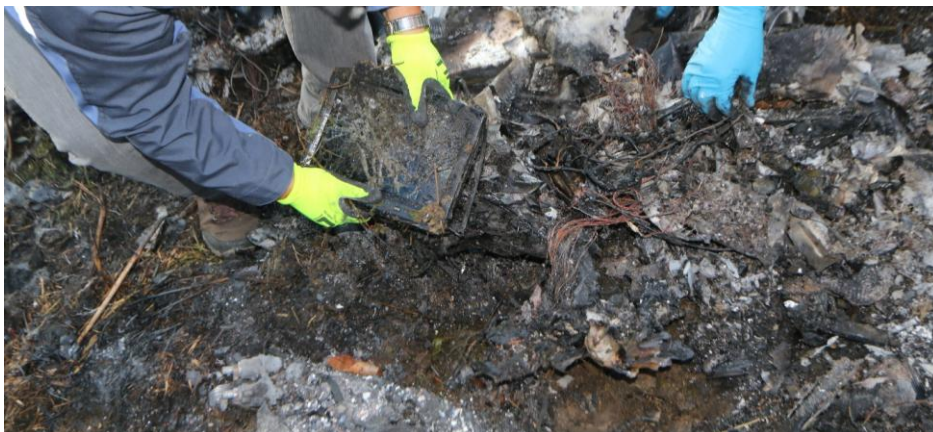
Obr. č. 8 – Obrazovka systému Garmin G3X EFIS nalezena na místě nehody

Pod požárem zničenými troskami pilotní kabiny byla nalezena v hlíně zabořená, mechanicky poškozená obrazovka systému Garmin G3X EFIS s paměťovou kartou a blok barometrických letových přístrojů.

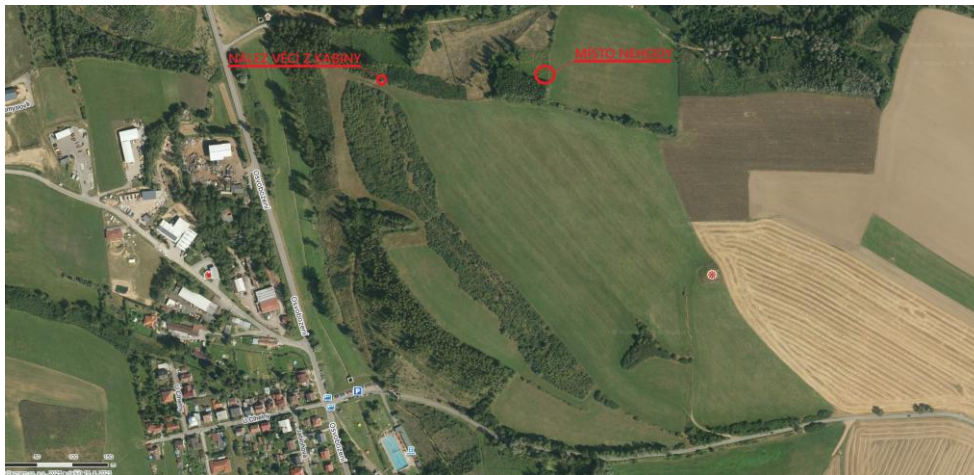
Obr. č. 9 - Místo letecké nehody

Ultralehký letoun dopadl na lesní paseku porostlou náletovými dřevinami vysokými cca 2 m. Blízké okolí místa nehody bylo poškozeno požárem. Požářiště mělo tvar elipsy o rozměrech 25x10 m. Přibližně uprostřed požářiště se nacházely částečně ohořelé trosky UL letounu. Trup UL letounu ležel v poloze na zádech a jeho před' směřovala na východ. Vztlakové klapky a podvozek byly v zasunuté poloze. Přední část trupu včetně kabiny a obě poloviny křídla byly z velké části zničeny požárem. Pohonná jednotka byla zničena nárazem a následným požárem. Všechny tři listy vrtule byly zlomeny ve vzdálenosti cca 10 cm od kořene listu a byly nalezeny v těsné blízkosti motoru. Zadní část trupu včetně ocasních ploch nebyla požárem zasažena. Ocasní plochy zůstaly v neporušeném stavu. Vyvažovací ploška na pravé polovině výškového kormidla byla v horní poloze. Vyvažovací ploška na levé polovině výškového kormidla byla v neutrální poloze. Výškové a směrové kormidlo bylo připojeno k táhlu a lanům řízení. S kormidly bylo možné volně pohybovat a nebyla významně poškozena. Záchranný balistický padákový systém byl samovolně aktivován po dopadu UL letounu na zem vlivem extrémních teplot hoření paliva a troskek. Jednotlivé prvky systému byly nalezeny v UL letounu a byly poškozeny nebo zcela zničeny požárem.

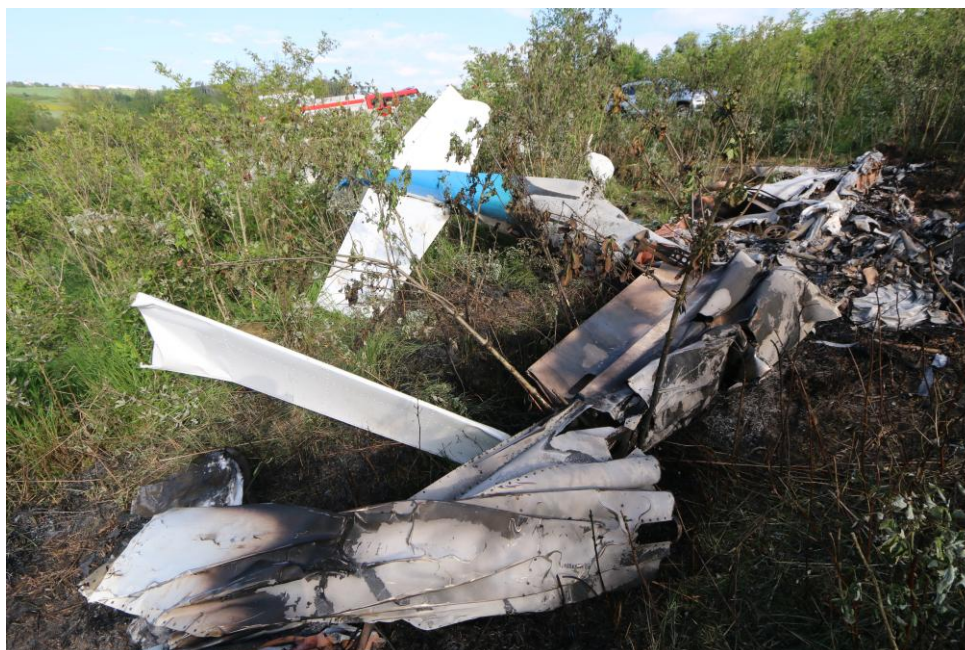
Obr. č. 10 - Trosky UL letounu na místě nehody

Na místě nehody byly jednotkou HZS cíleně mechanicky odděleny ocasní plochy od trupu v prostoru před vodorovným stabilizátorem. V tomto prostoru bylo přestřiženo táhlo pro ovládání výškového kormidla a lana pro ovládání směrového kormidla a byl zde nalezen vyhořelý raketový motor záchranného balistického padákového systému. Trosky byly následně přepraveny do hangáru ÚZPLN k dalšímu zkoumání.

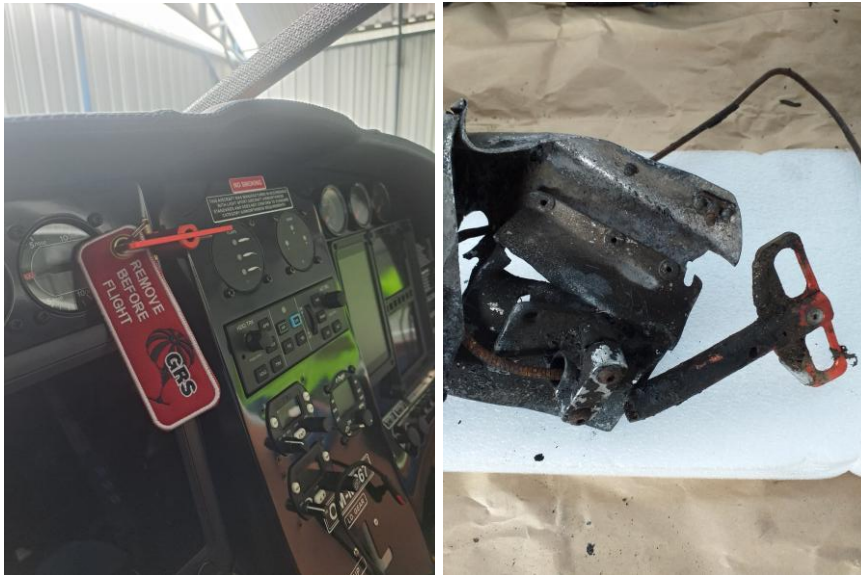
UL letoun byl vybaven balistickým záchranným padákovým systémem typu GRS 6SD ASTM F 2316-12, který byl vyroben v roce 2023. Záchranný systém byl do UL letounu instalován oprávněnou osobou dne 23. 3. 2024 v souladu s montážním manuálem výrobce systému. V nalezené dokumentaci UL letounu byl o instalaci proveden formální záznam, ale provozovatel UL letounu o této skutečnosti neinformoval technika SLF. Rukojeť pro aktivaci záchranného systému byla nalezena v odjištěné poloze, přesně v místě uložení, připravena k použití.

Obr. č. 11 – Rukojeť pro aktivaci záchranného balistického padákového systému (vlevo – instalace na palubní desce, rukojeť v zajištěném stavu, vpravo – odjištěná rukojeť)

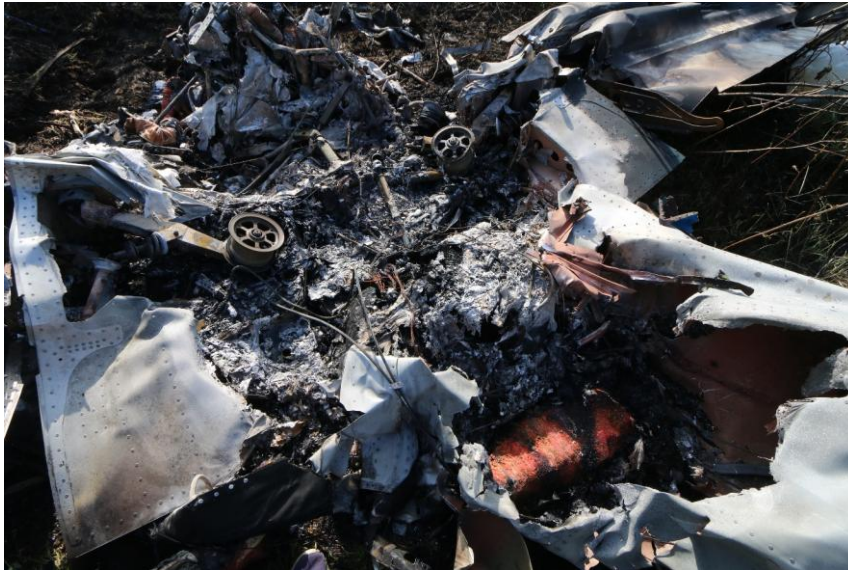
Po dopadu UL letounu na zem došlo k požáru trosk. V průběhu hoření trosk došlo k samovolné aktivaci záchranného balistického padákového systému a jeho kompletnímu zničení požárem.

Obr. č. 12 – Požárem seškvařený padák záchraného balistického padákového systému v trupu za pilotní kabinou
