ÚSTAV PRO ODBORNÉ ZJIŠŤOVÁNÍ
PŘÍČIN LETECKÝCH NEHOD
Beranových 130
199 00 Praha 9 - Letňany

CZ-25-1379

ZÁVĚREČNÁ ZPRÁVA

**o odborném zjišťování příčin vážného incidentu
ultralehkého letounu SKYLANE v.5 poznávací značky OK-VUO 01,
na LKNM
dne 26. 7. 2025**

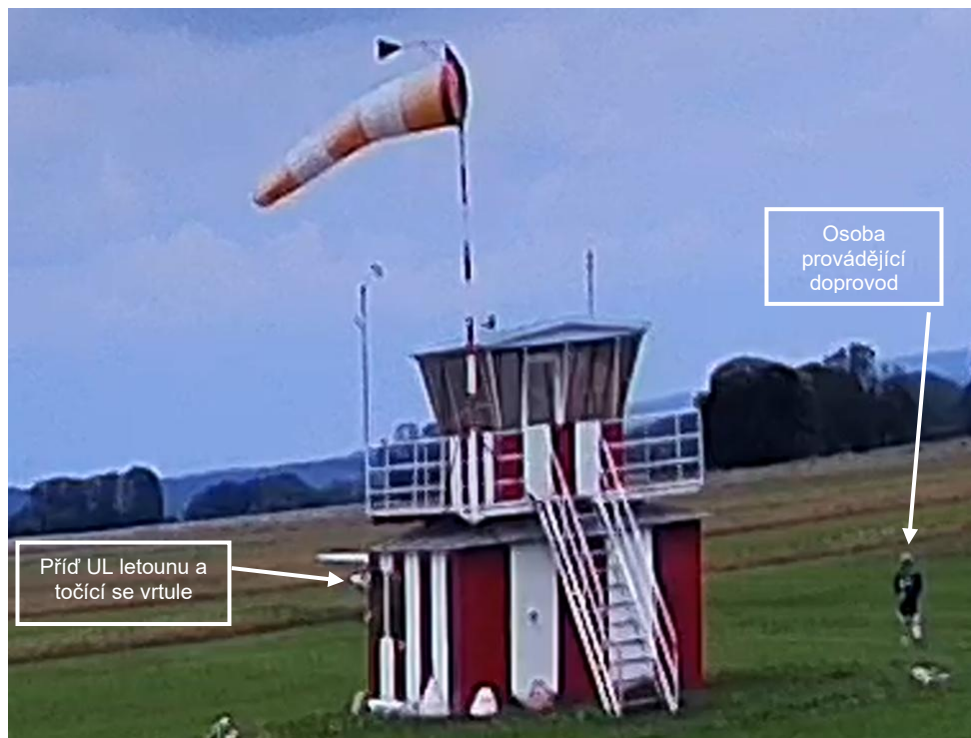
Poloha UL letounu OK-VUO 01 po zastavení u TWR v okamžiku bezprostředně před událostí je na obrázku 1.

Obr. 1 – Poloha UL letounu OK-VUO 01 v 10:11:39

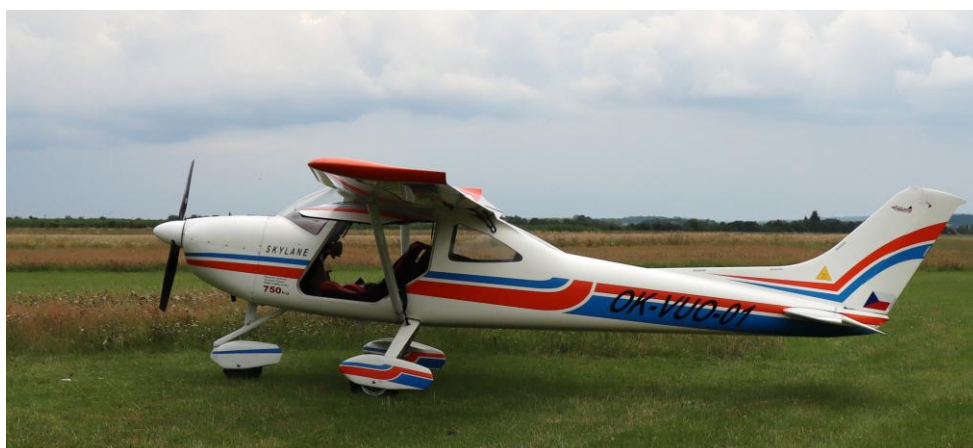
V době ohledání dne 26. 7. 2025 ve 12:00 byl motor UL letounu vypnutý. UL letoun byl prázdný, boční dveře u pilota i pasažéra byly otevřené.

Obr. 4 – Pohled na UL letoun pozn. značky OK-VUO 01 stojící na místě události (zdroj PČR)

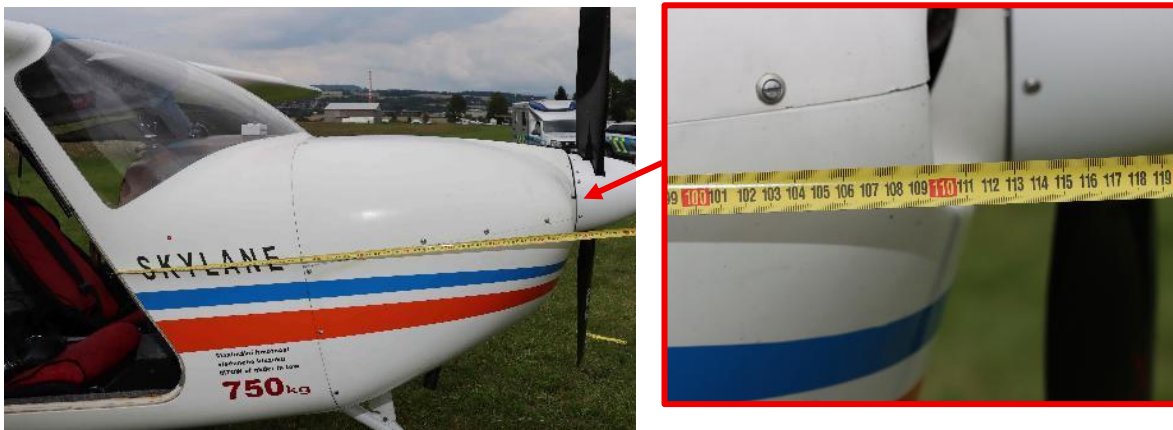
Obr. 5 – Pohled na před UL letounu pozn. značky OK-VUO 01 (zdroj PČR)

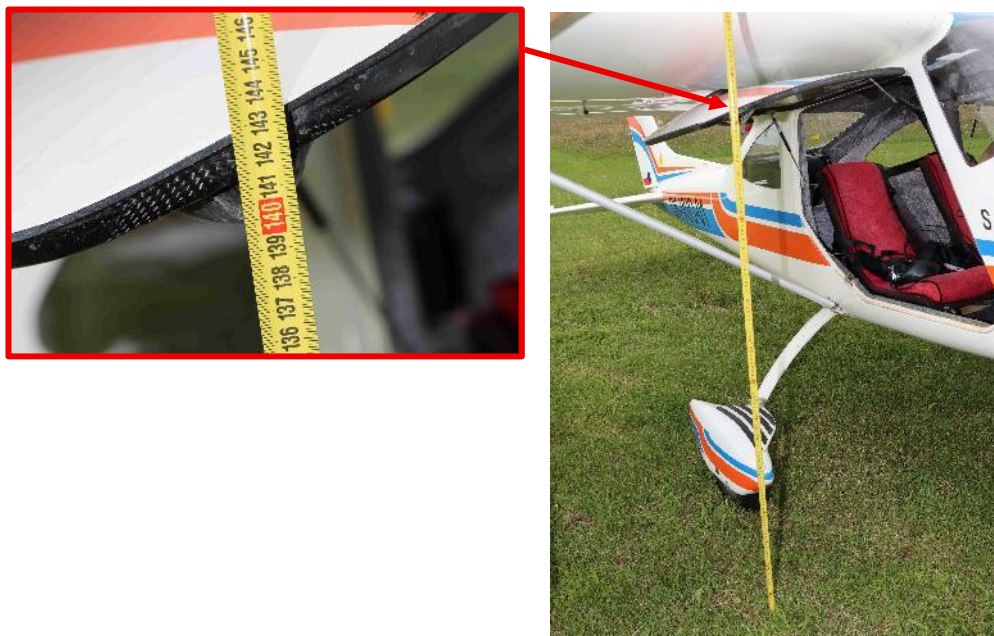
Výška spodní hrany otevřených dveří od země byla 143 cm. Vzdálenost přední hrany dveří od vrtule motoru letadla byla 113 cm.

V době ohledání byl mechanismus zámku pravých dveří v poloze otevřeno. Zkouškou byla ověřena funkčnost zavíracího mechanismu, kdy kolíky zavírání dveří vyjely v přední a spodní části. Na rámu pilotní kabiny byl prostor pro zajištění kolíků zjevně nepoškozen. Obě sedadla byla opatřena čtyřbodovým bezpečnostním pásem, který byl v době ohledání rozepnutý. Princip zapínání bezpečnostního pásu je obdobný jako u osobních automobilů. Pro rozepnutí pásu se zmáčkne červené tlačítko *press*, kdy kovový protikus vyjede z těla zámku. V době ohledání byla na pravém sedadle položena sluchátka.

Obr. 6 – Pohled na polohu otevřených pravých dveří pilotní kabiny UL letounu (zdroj PČR)

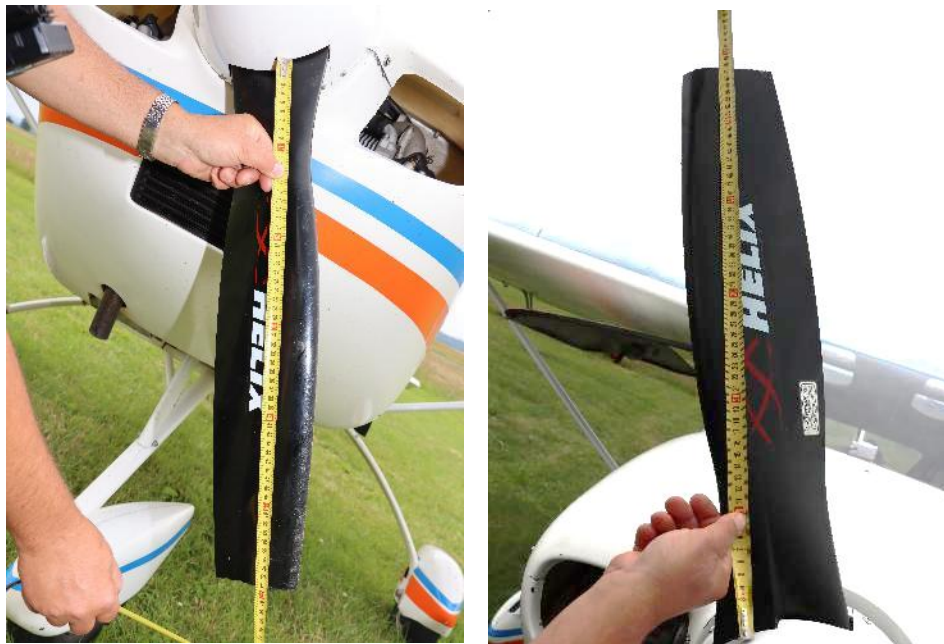
Na UL letounu poznávací značky OK-VUO 01 byly poškozeny ulomením konců oba listy vrtule.

Dvoulistá pevná pravotočivá vrtule o průměru 1,95 m z kompozitního materiálu měla ulomené oba konce. Délky poškozených listů vrtule byly 57 cm a 59 cm od okraje vrtulového kužele. Ulomené konce listů vrtule (zajištěny jako stopy č. 1, 2 a 3) se nacházely v prostoru před motorem letadla (2), napravo od motoru (1) a pod levou polovinou křídla (3).

Obr. 7 – Stav vrtule UL letounu pozn. značky OK-VUO 01

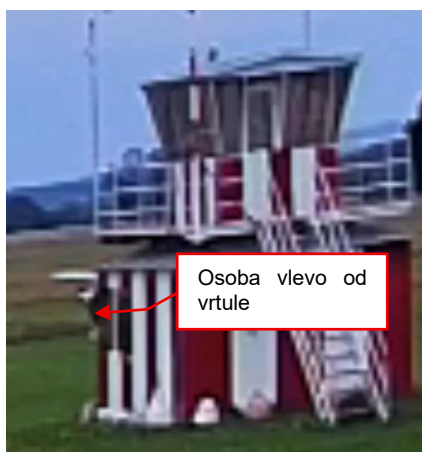
Z rozboru záznamu kamery lze dovodit, že nejprve se objevila postava osoby na levé straně od točící se vrtule – obrázek 8 a vzápětí postava padající poškozené osoby, k níž se další osoba rychle pohybuje a pak sklání před přídíl letounu – obrázek 9.

Obr. 8 – Osoba vlevo od vrtule

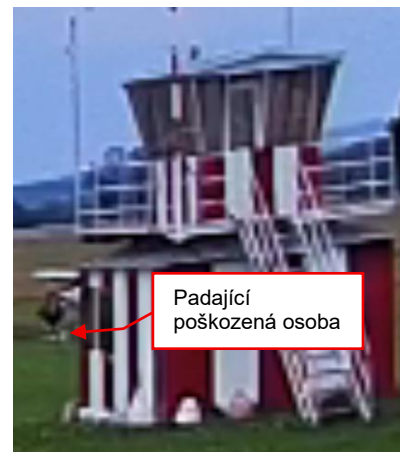
Obr. 9 – Padající poškozená osoba
