ÚSTAV PRO ODBORNÉ ZJIŠŤOVÁNÍ
PŘÍČIN LETECKÝCH NEHOD
Beranových 130
199 00 Praha 9 - Letňany

CZ-25-1428

ZÁVĚREČNÁ ZPRÁVA

**o odborném zjišťování příčin letecké nehody
padákového kluzáku Magic M
na jihovýchodním svahu Ranské hory
ze dne 29. července 2025**

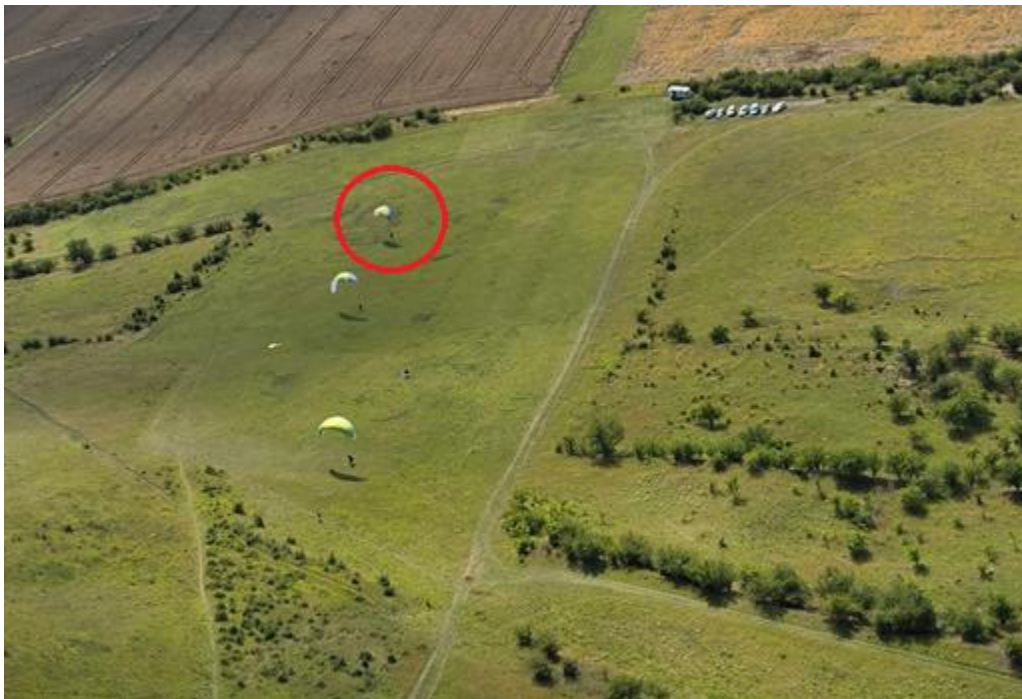
Obr. č. 1 – Pilotka při „loučkování“ na cvičné ploše NW v čase 16:20 SELČ

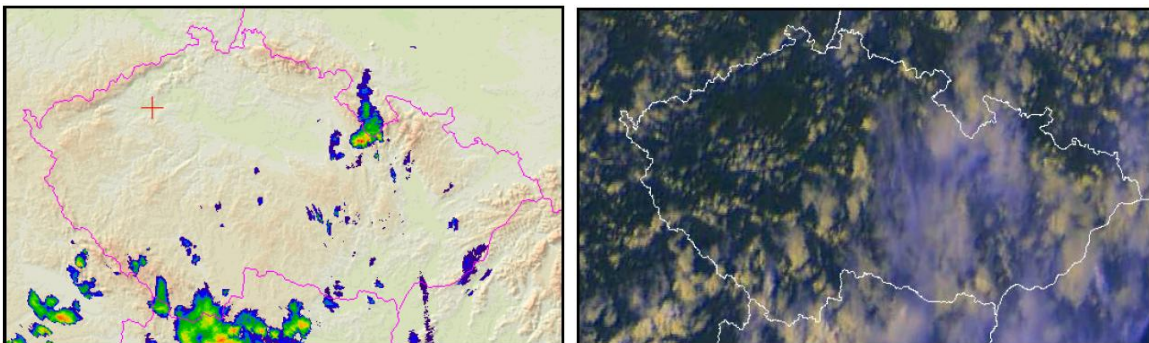
Obr. č. 2 – Radarový a družicový snímek (křížkem je označeno místo nehody)

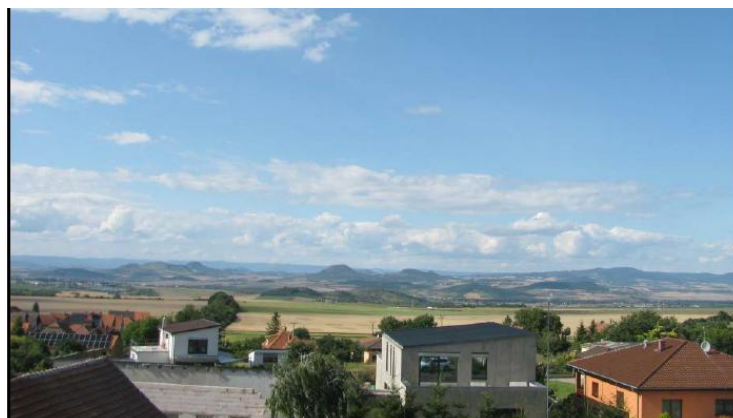
Obr. č. 3 – Snímek z webové kamery umístěné u obce Smolnice (10 km jižně od místa nehody)

V oblasti letecké nehody pod vrcholem Ranské hory vál v čase 14:52 převážně severozápadní vítr o rychlosti 5 až 7 m·s⁻¹ s možnými nárazy až 15 m·s⁻¹. Dohlednost se pohybovala nad 10 km. Obloha byla skoro jasná až polojasná s výskytem nízké oblačnosti druhu Cu, případně střední oblačnosti druhu Ac. Nevyskytovaly se žádné srážky ani jiné jevy počasí. Teplota se pohybovala v rozmezí 20 až 25 °C.

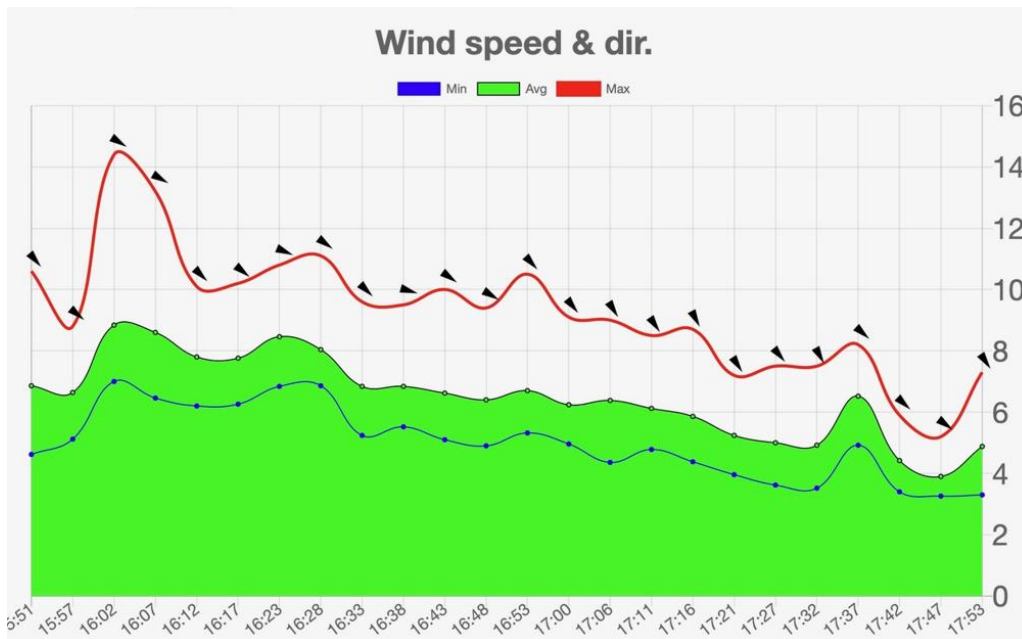
Obr. č. 4 – Grafický záznam směru a rychlosti větru z meteorologické sondy na vrcholu Ranské hory (čas v SELČ/rychlost větru v m·s⁻¹)

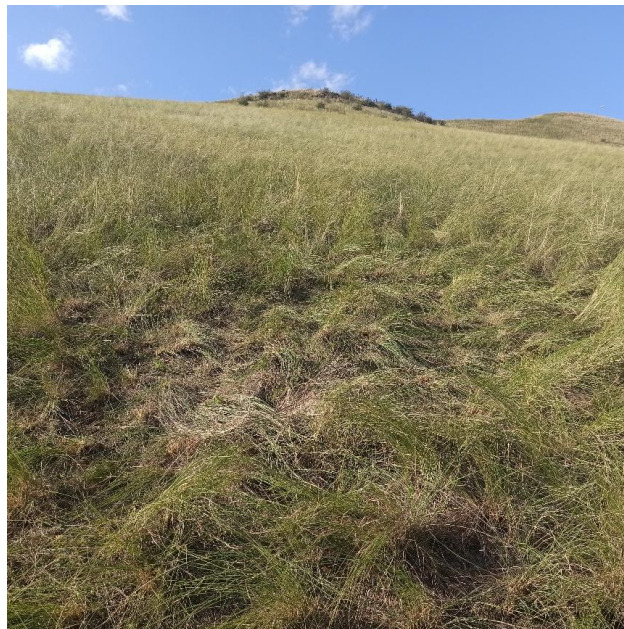
Místo letecké nehody se nacházelo na jihovýchodním svahu těsně pod vrcholem „malé boule“ Ranské hory. Svažité terén byl porostlý nízkou trávou. Přesná poloha místa dopadu je uvedena v následující tabulce.

Obr. č. 5 – Místo dopadu pilotky PK

Při ohledání místa nehody ležel padákový kluzák na travnatém terénu s vrchlíkem rozprostřeným na svahu. Sedačka byla k volným koncům padákového kluzáku připojena karabinami. Na určeném místě postroje byl záložní padák ve složeném stavu a nepoužitý.
