## Vybrané ukazatele – 1. čtvrtletí 2026

# UDÁLOSTI NA ÚZEMÍ ČESKÉ REPUBLIKY

Následující přehled zahrnuje výběr z událostí, které byly oznámeny organizacemi v 1. čtvrtletí 2026 a pro bezpečnost letectví představují významné riziko. Souvisely zejména s:

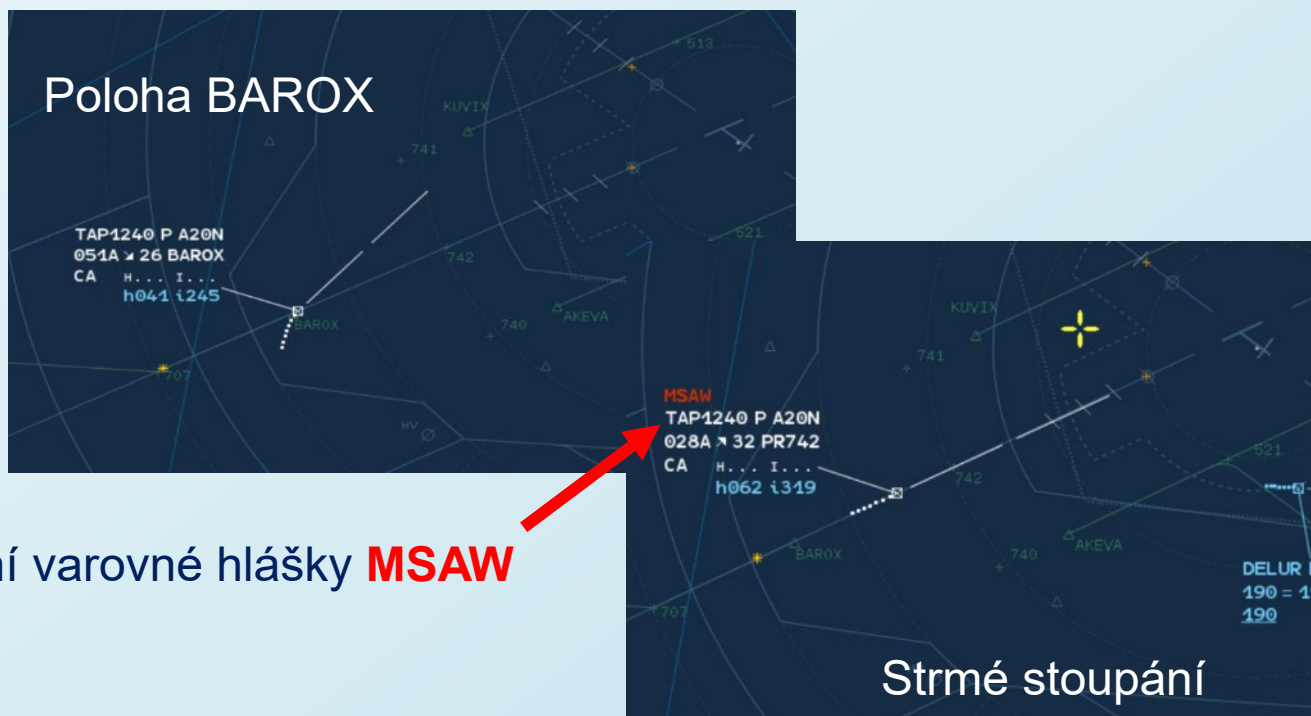
- Min. výška: ALT 2 653 ft / 968 ft RA
- Indikovaná rychlost: ~304 kt
- $N_y$  při přechodu do stoupání: +2 g

Zobrazení varovné hlášky **MSAW**

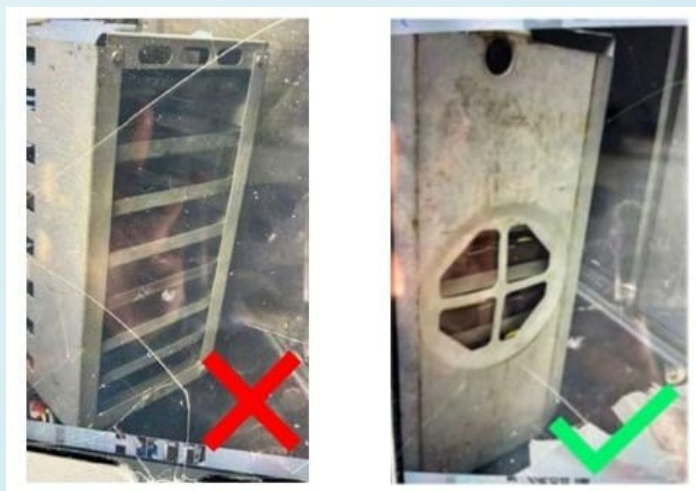
- ➔ Požár pravděpodobně vznikl v zadní části trouby v blízkosti topného tělíska, které **nebylo zakryto kovovým ochranným krytem**.
- ➔ Trouba byla používána standardním způsobem s vložkou. **Ale i tato vložka rovněž postrádala zadní část**, která má zajišťovat dostatečný odstup mezi papírovou krabičkou a topným tělesem.
- ➔ Trouba byla následně vyřazena z provozu a celá palubní posádka byla informována o jejím zákazu používání.

← Vložka (*inzert*) trouby

- Na základě této události provozovatel přijal bezpečnostní opatření k zamezení opakování podobného incidentu.
- Byl zpracován Bulletin, Safety Alert a Safety Brief.
- Tato přijatá opatření, včetně jasných pokynů, že pokud nebude vložka (*inzert*) trouby správná, nesmí být trouba používána, byla rozeslána všem zainteresovaným složkám provozovatele a ACMI partnerům (pronajímatelům).

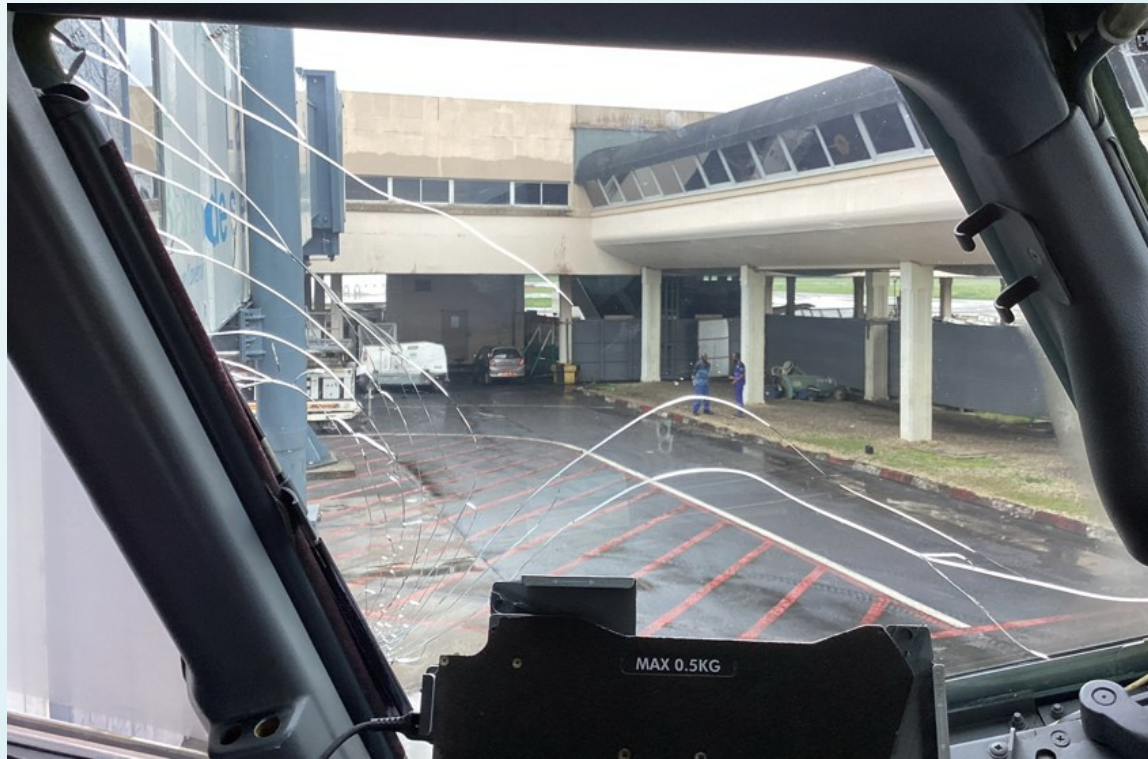
- Během zahájení počátečního klesání na FOOL (Libreville, Gabon) došlo u letounu českého provozovatele k prasknutí levého postranního okna v pilotní kabině.
- Posádka provedla postup dle NNC a rozhodla se pro diverzi na FKKD (Douala, Kamerun).
- Přistání proběhlo v pořádku.
- Údržbová organizace okno vyměnila a letoun byl uvolněn zpět do provozu.

Prasklé levé postranní okno v pilotní kabině.

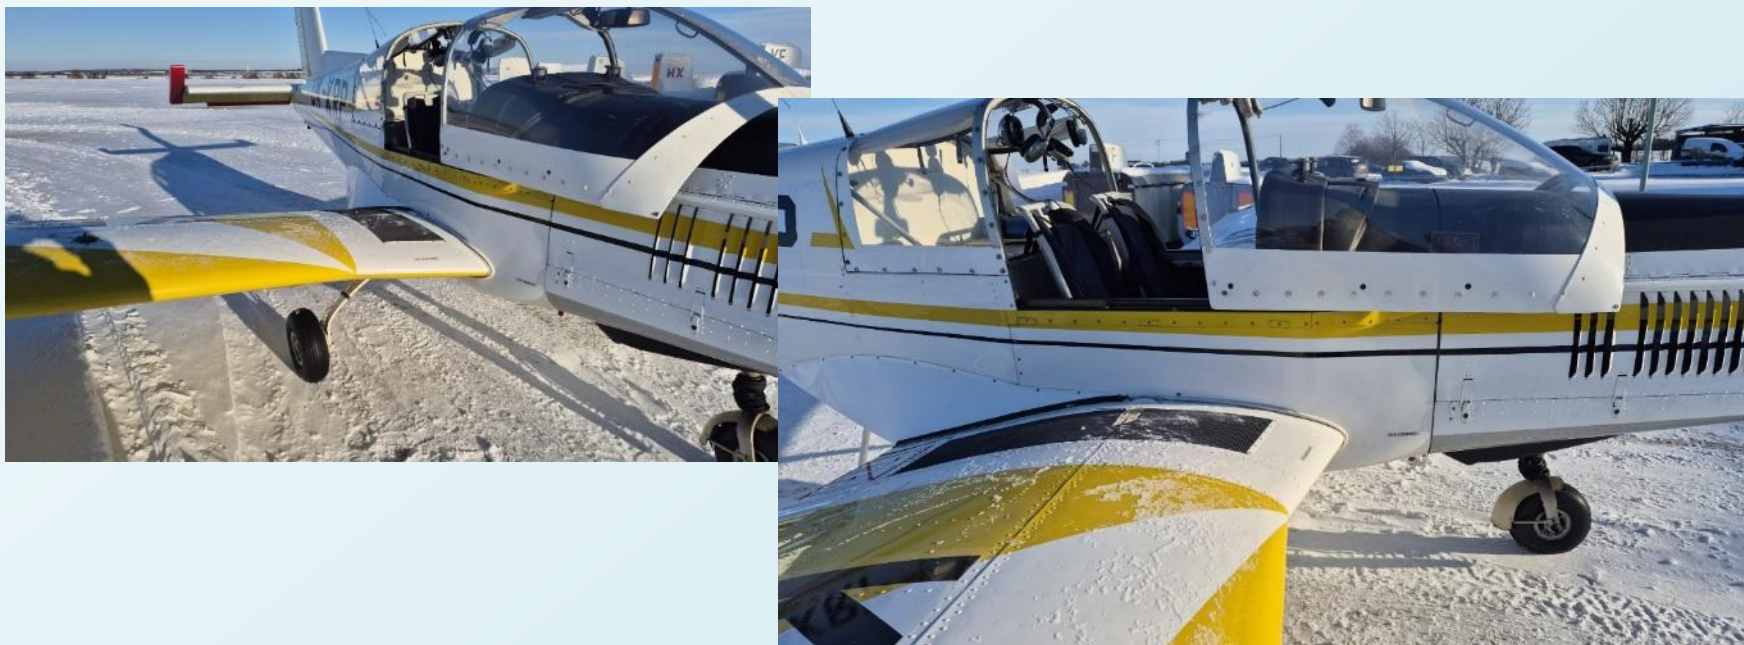
- ➔ Pilot Z-142 se dohodl s další osobou, že vystoupí a dojde posádce letounu Z-43 „ukázat“, aby nedošlo ke kontaktu podvozku, vrtule a pitot-statické trubice na spodní straně křídla s vrstvou sněhu.
- ➔ Pilot Z-142 otevřel kabinu a další osoba vystoupila na křídlo letounu, ale uklouzla pravděpodobně díky navátému sněhu na chodníčku, sklouzla z křídla a v pádu se pak pohybovala vpřed a mírně vpravo.

- Následně došlo ke kontaktu levé ruky další osoby se špičkou vrtulového listu.
- Pilot Z-142 ihned vypnul motor.
- Zraněná osoba utrpěla při zásahu vrtulí semiamputaci levé ruky nad loktem, pokračovala v pohybu doprava od letounu a zůstala ležet na zemi.
- Pilot Z-142 a další přivolané osoby poskytovali zraněné osobě první pomoc a přivolali zdravotnickou záchrannou službu.
- Zraněná osoba byla vrtulníkem LZS transportována na traumatologii FN Motol.

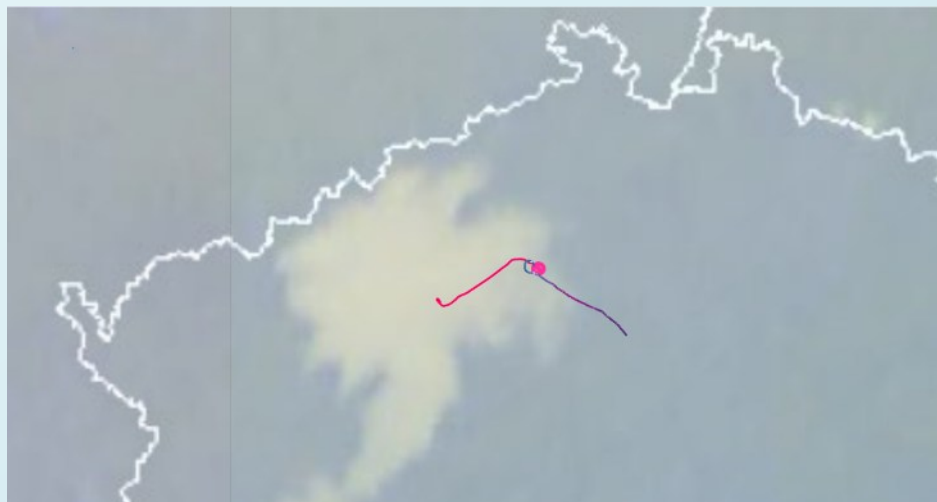
Družicový snímek – oblast pokrytí nízkou oblačností typu Stratus.

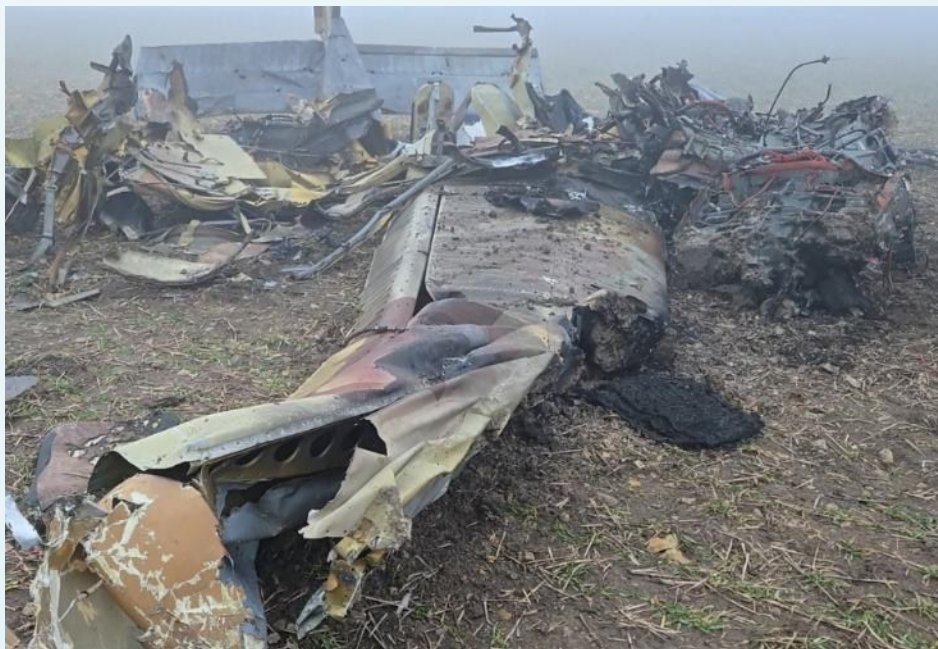
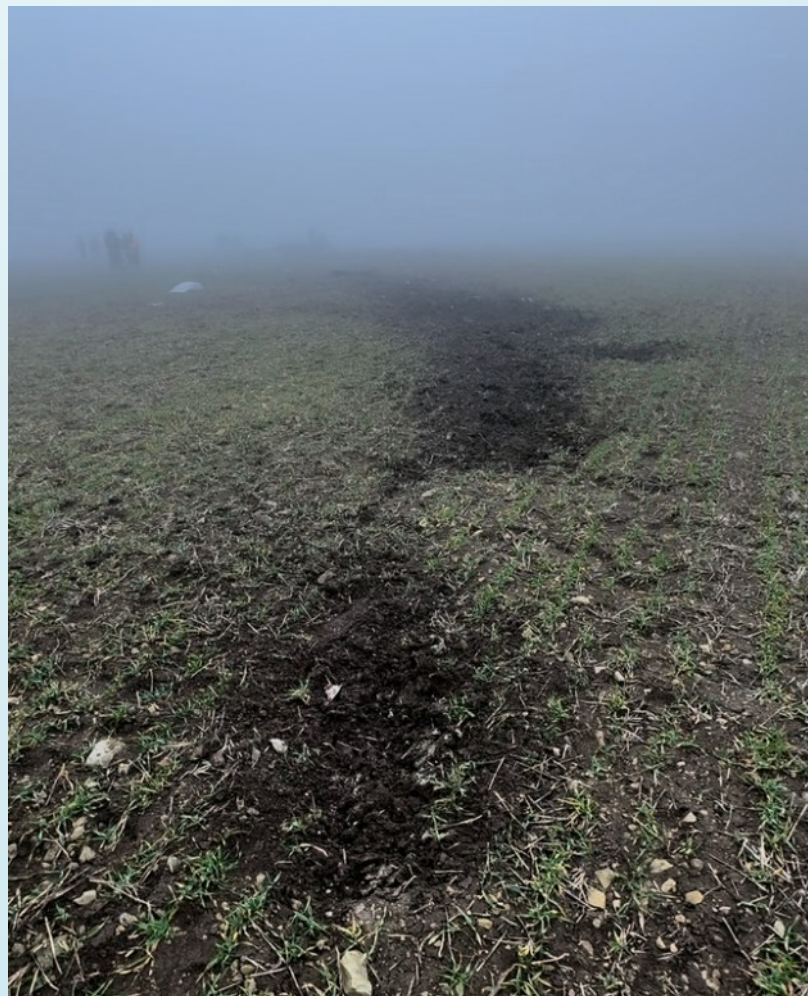
Pohled na místo letecké nehody a trosky letounu SK-61 Bulldog

- Pilot nebyl na spojení s FIC Praha, neměl podaný letový plán.
- Meteorologické podmínky na LKRO a po trati letu nevyhovovaly pro let VFR.
- Pilot dle svědků na letišti krátce po vzletu z RWY 31 LKRO vlétl do oblačnosti.
- Pilot pravděpodobně po krátkém letu nad oblačností v prostoru nad LKPC opět vlétnul do oblačnosti.
- V meteorologických podmínkách, na které nebyl vycvičen, ztratil prostorovou orientaci a kontrolu nad letadlem.
- Pilot mnohočetná polytrauma nepřežíval.

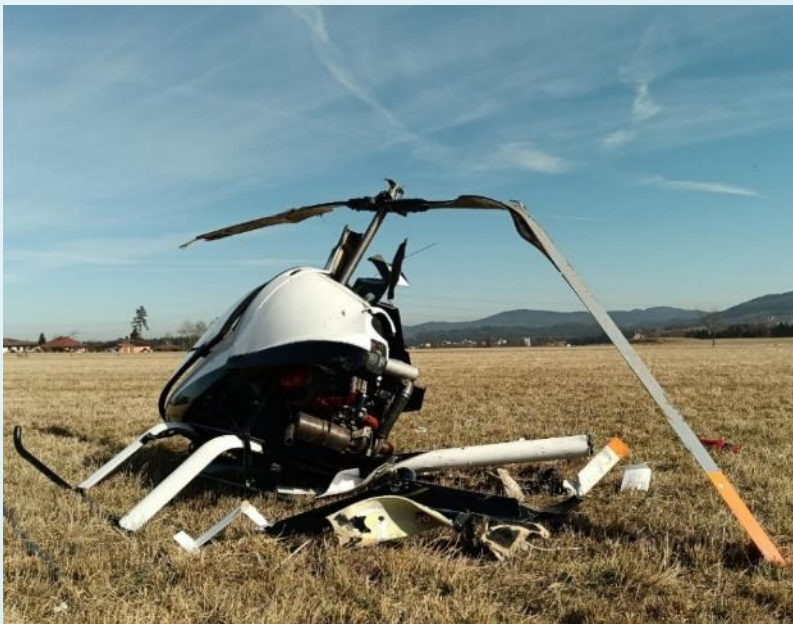
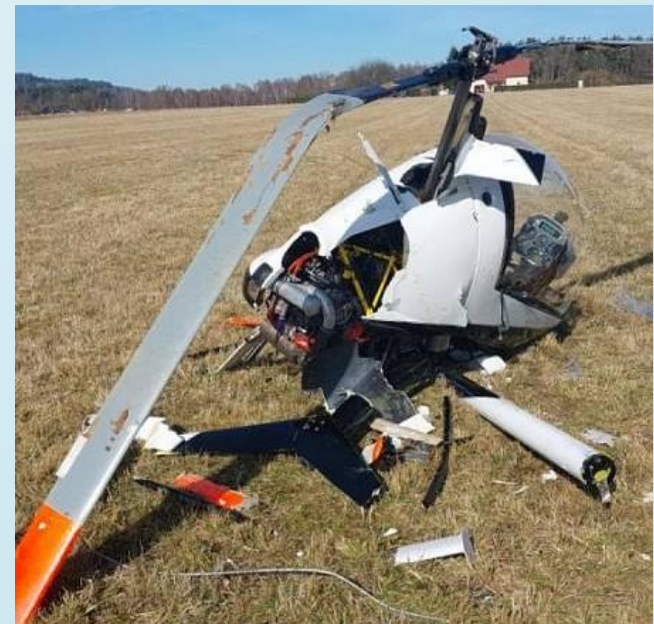
- Pilot k tomu uvedl: „*Takové vibrace na řídicí páce jsem ještě nikdy nezažil. Poté jsem se pokusil přistát, což bylo extrémně obtížné, protože vibrace byly tak silné, že jsem tvrdě dosedl a pak mi list rotoru usekl ocasní nosník. Následně se vrtulník převrátil na pravý bok. Mně se nic nestalo, mohl jsem vystoupit.*“
- Otřesený pilot byl převezen do nemocnice k preventivnímu vyšetření.
- UL vrtulník byl zničen.

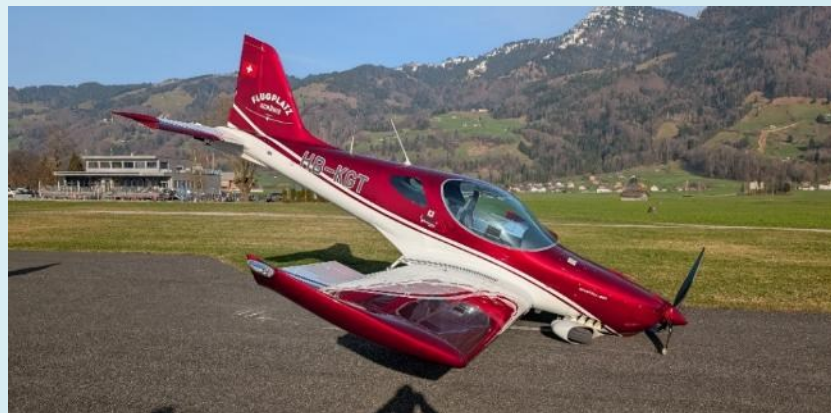
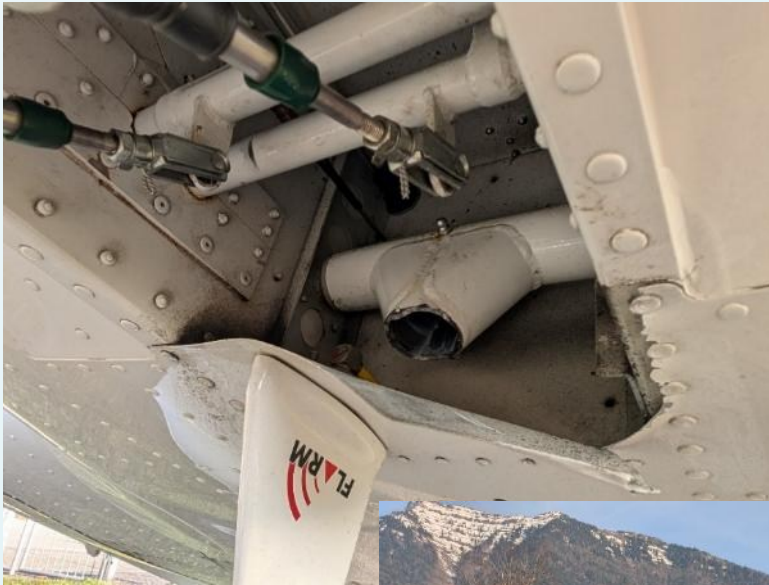
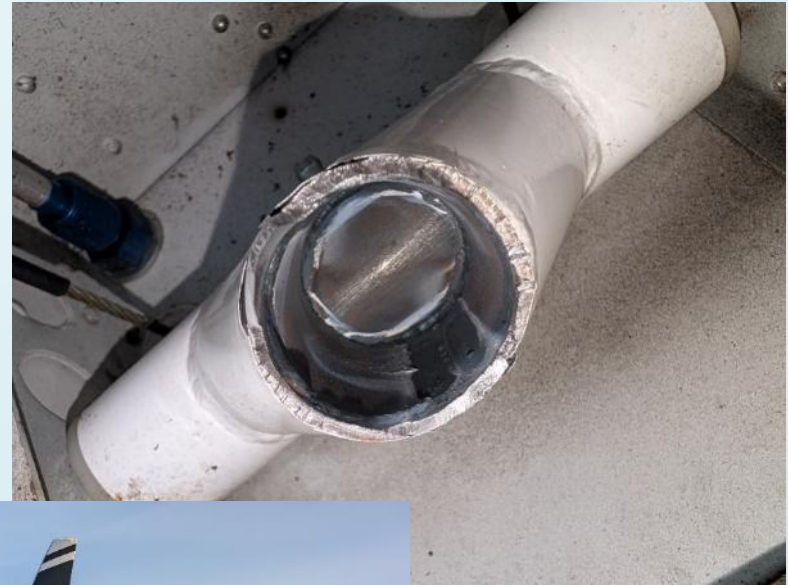
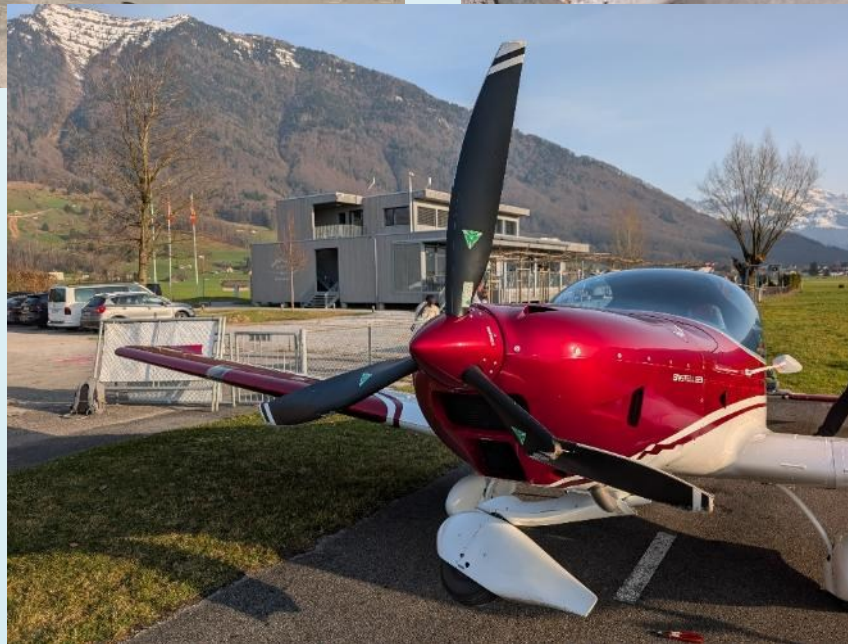
- Na letounu tuzemského výrobce provozovaného zahraniční výcvikovou organizací došlo po přistání a následném pojíždění zpět po dráze při rychlosti cca 9 kt k ulomení přední podvozkové nohy, následnému poškození vrtule a spodního motorového krytu.
- Z prvotního ohledání vyplývá, že pravděpodobnou příčinou byl únavový lom, letoun provedl 3 403 přistání.
- Výrobce bude provádět analýzu poškození podvozkové nohy a připravuje Bulletin na kontrolu podvozkových noh.

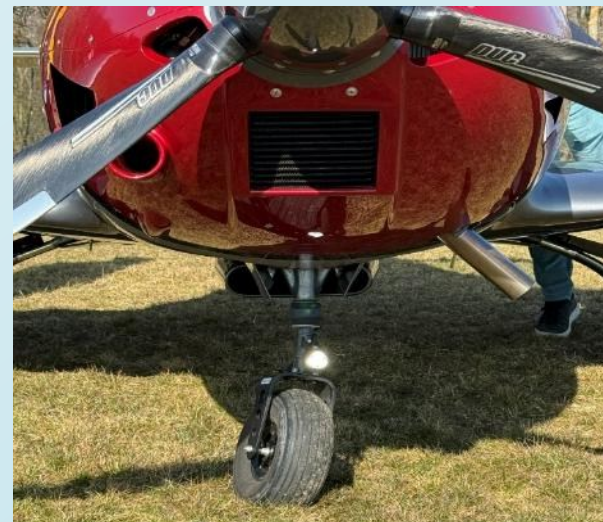
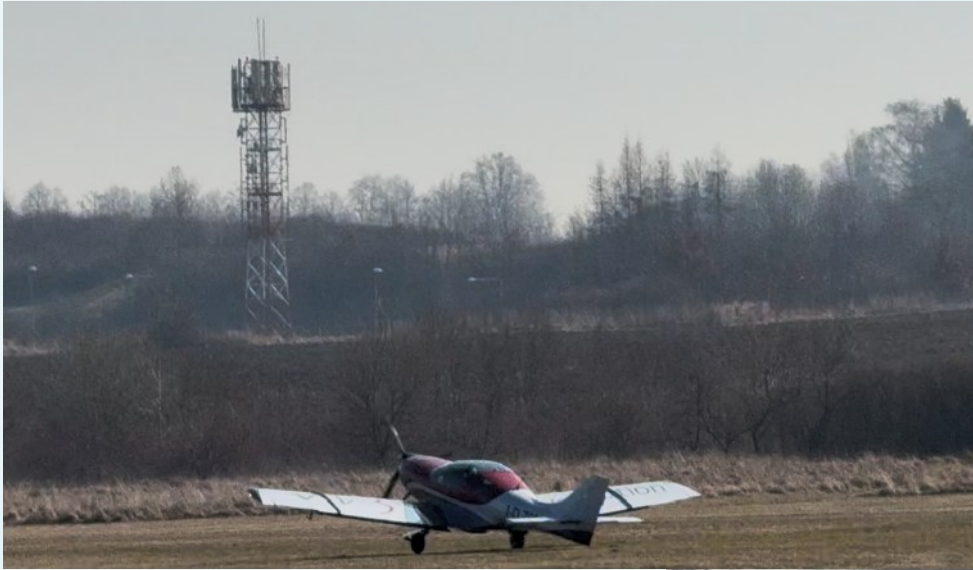
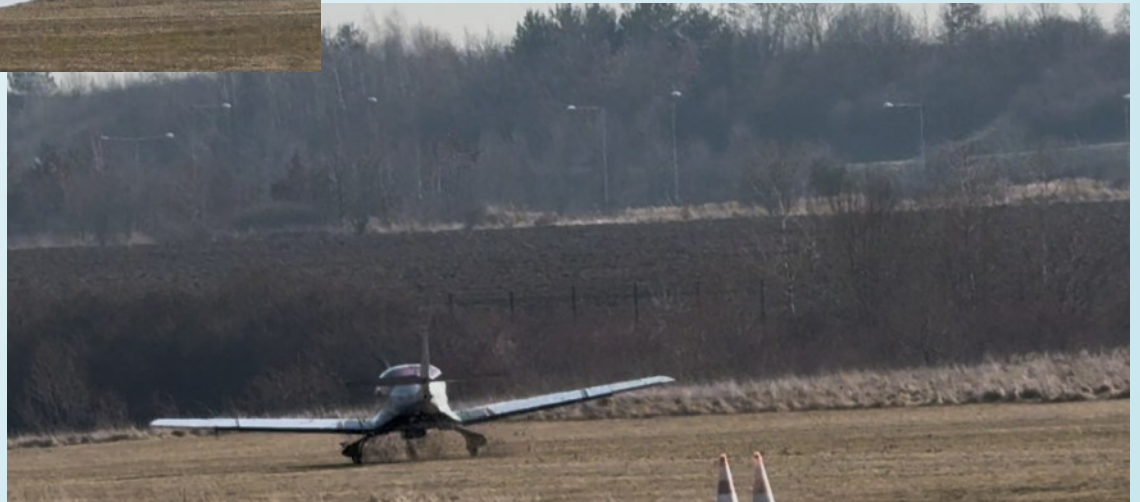
- Pilot cizí státní příslušnosti s UL letounem české výroby před zahájením vzletu neodjistil brzdy a prováděl vzlet se zajištěnou ruční brzdou
- UL letoun nezískal dostatečnou rychlost a důsledkem byl *tailstrike* následovaný ohnutím předového podvozku na zemi a dojezdem v traverzu v předpolí RWY 09.
- Posádka UL letounu nebyla zraněna.
- UL letoun byl opraven ve výrobním závodě.

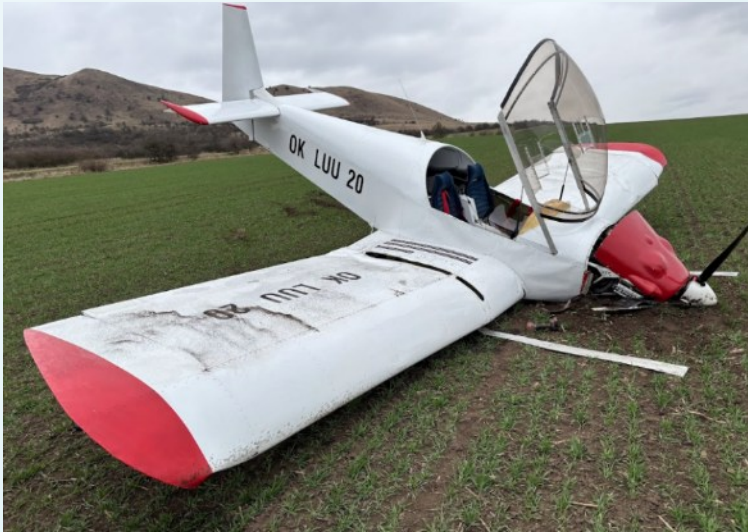
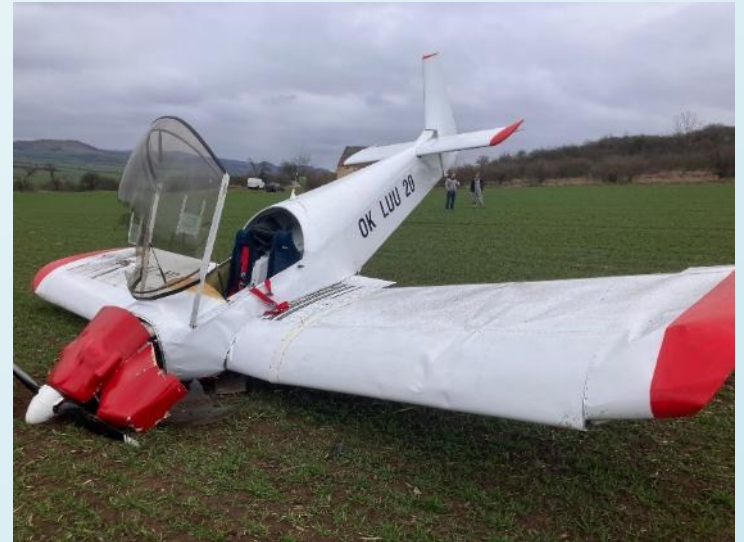
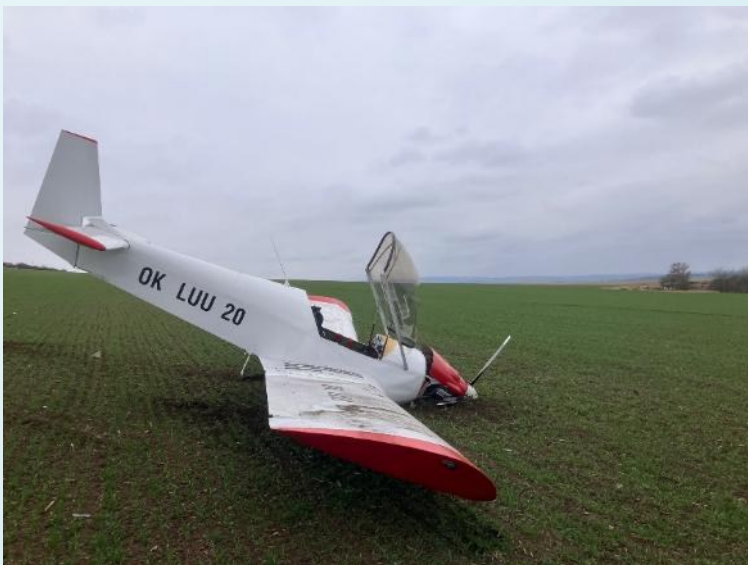
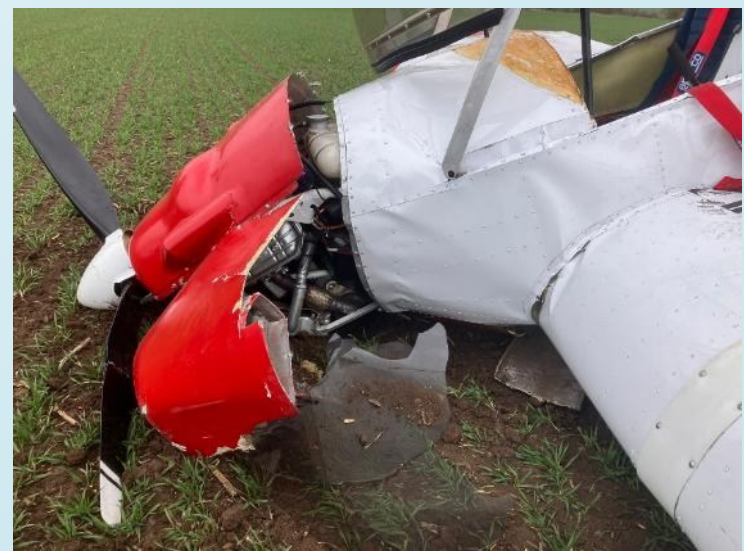
- Krátce po vzletu UL letounu z RWY 05 LKRA, přibližně v oblasti konce dráhy, došlo k náhlé ztrátě výkonu motoru. Ta se projevila výrazným poklesem otáček motoru a současně poklesem tlaku paliva. Bezprostředně poté došlo k úplnému zastavení motoru.
- Po vzniku této situace pilot uvedl UL letoun do klouzavého letu a zvolil nejvhodnější dostupnou plochu pro provedení nouzového přistání.
- Při nouzovém přistání nedošlo ke zranění dvou osob na palubě, ale UL letoun byl poškozen ve velkém rozsahu, zejména v oblasti podvozku, levé poloviny křídla a uložení motoru.
- UL letoun byl po nehodě demontován a odvezen za účelem detailního ohledání a zjištění příčiny vysazení motoru.

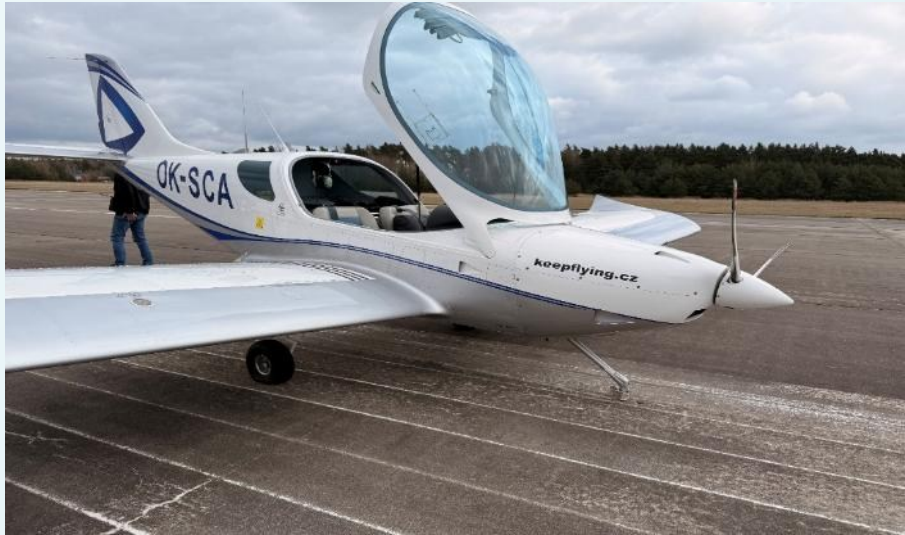
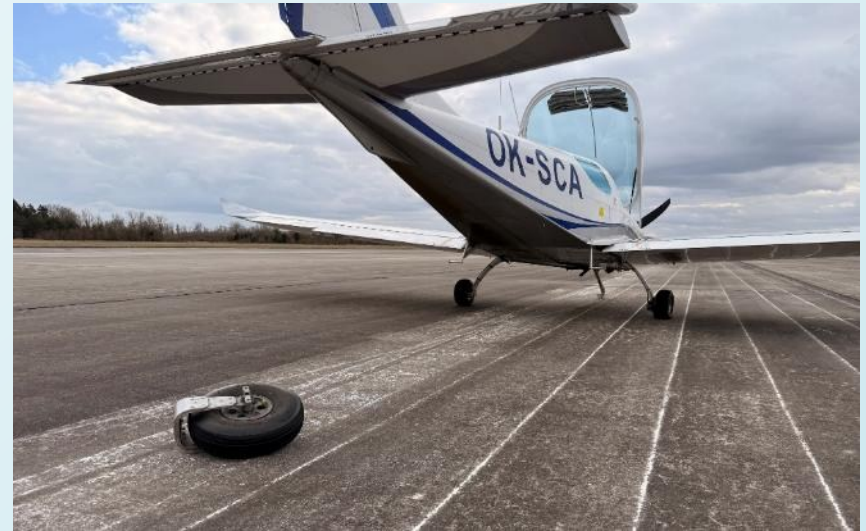
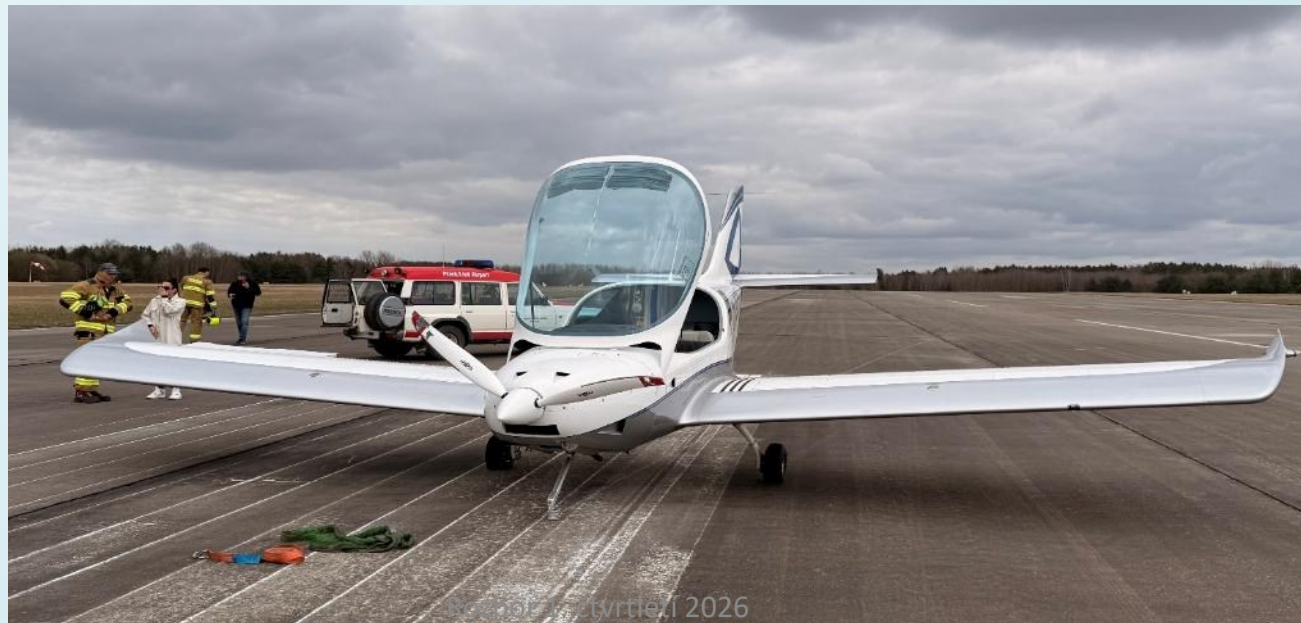
- Během přistání došlo při dosednutí letounu na RWY 24 k ulomení části předového podvozku a následnému poškození vrtule.
- Dispečerem služby RADIO byl vyhlášen poplach pro Vojenskou hasičskou jednotku LKLN (VHJ).
- Událost se obešla bez zranění.
- Na místo události dorazil následně majitel letounu, který pomocí vlastní techniky a za asistence VHJ letoun odtáhl do svého hangáru.
