ÚSTAV PRO ODBORNÉ ZJIŠŤOVÁNÍ
PŘÍČIN LETECKÝCH NEHOD
Beranových 130
199 00 Praha 9 - Letňany

CZ-25-0645

ZÁVĚREČNÁ ZPRÁVA

**o odborném zjišťování příčin parašutistické nehody
sportovního padáku Raptor 120
na letišti Ústí nad Orlicí
ze dne 7. května 2025**

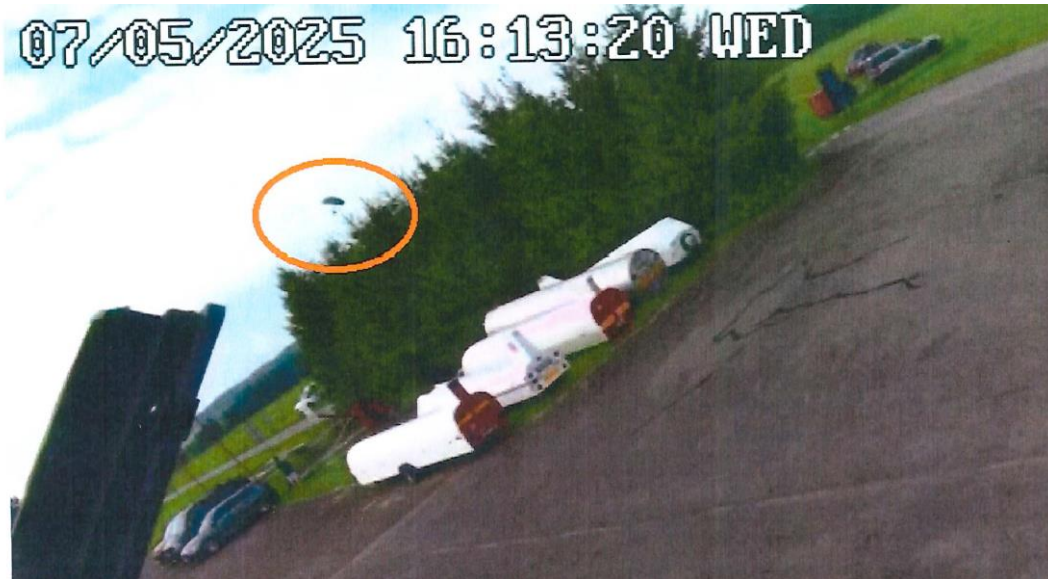
Obr. č. 5 – Snímek kamerového záznamu v čase 16:13:20

Komise využila popis kamerového záznamu provedený policejním orgánem, v kterém je mimo jiné uvedeno, že poškozený parašutista se v čase 16:13:18 nacházel z pohledu kamery nad stromy před hangárem a dále nad travnatým prostorem plochy letiště. Je zřejmé, že jeho klesání s padákem bylo oproti přistávací rychlosti prvního a druhého parašutisty evidentně rychlejší. V čase 16:13:20 je ještě vidět nad stromy rychle klesající padák poškozeného parašutisty. Samotný pád parašutisty nebyl přes tyto vzrostlé stromy zaznamenán.
