## Program

## Vybrané ukazatele – 2. čtvrtletí 2026

# UDÁLOSTI NA ÚZEMÍ ČESKÉ REPUBLIKY

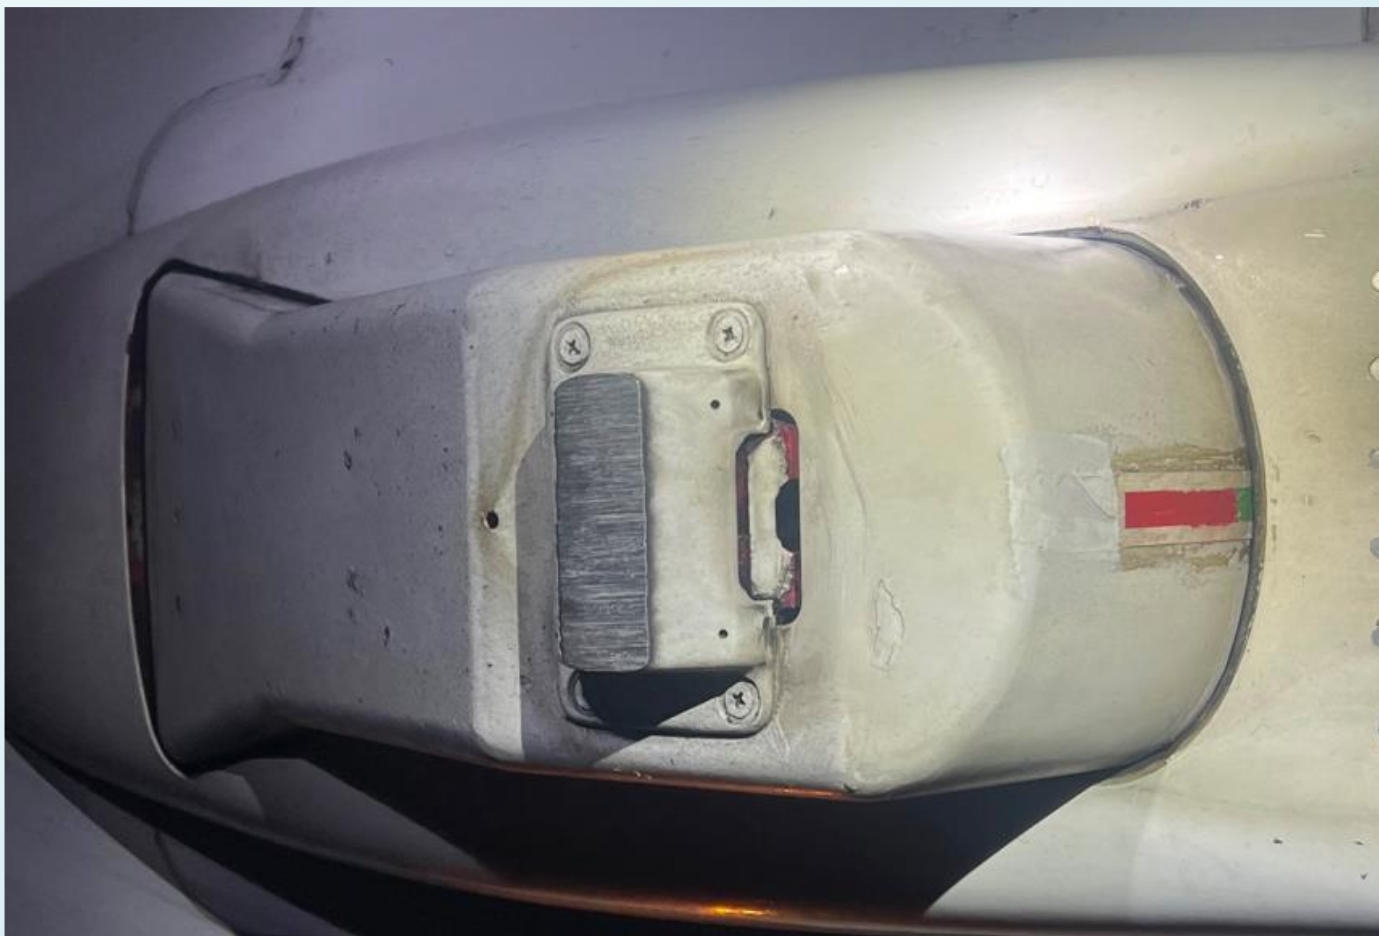
- Letoun tuzemského obchodního dopravce prováděl odlet z LPMA.
- METAR LPMA XX1630Z 01013KT 330V060 9999 SCT015 17/08 Q1026=  
METAR LPMA XX1600Z 01014KT 9999 BKN015 16/08 Q1026=
- Během rotace letounu (FO/PF) došlo k překročení podélného úhlu letounu a kontaktu botky na spodní části trupu s RWY.
- Posádka nezaznamenala zvuk, kterým by rozpoznala *Tail Strike*.
- Palubní personál se domníval, že se jedná o zvuk ze zavazadlového prostoru.
- Hodnoty podélného sklonu ve fázi 1. rotace byly v normě.
- Ve fázi 2. rotace nastalo zvýšení podélného sklonu letounu během 2 sec z hodnoty 6° na hodnotu 11,3°.

Stopy na *Tail Skid* na spodní části trupu letounu Boeing 737-900

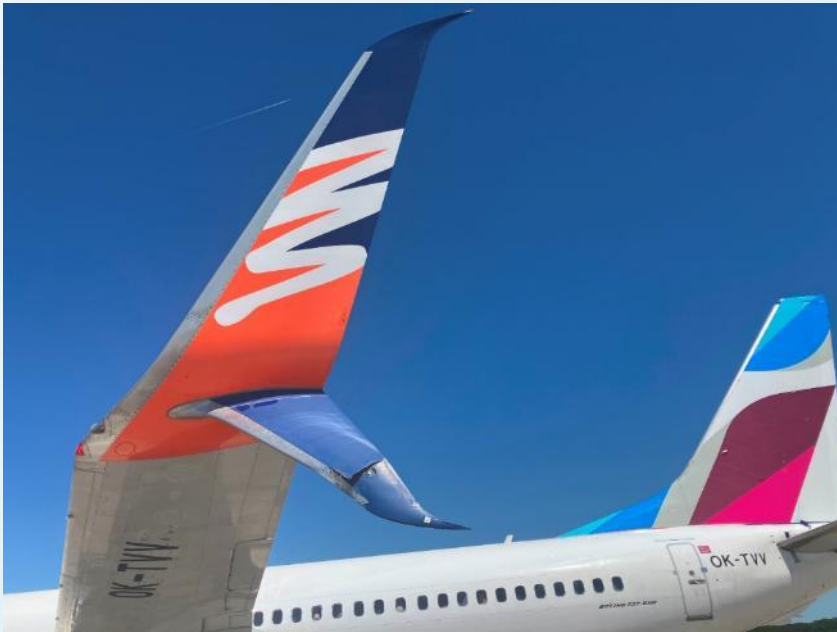
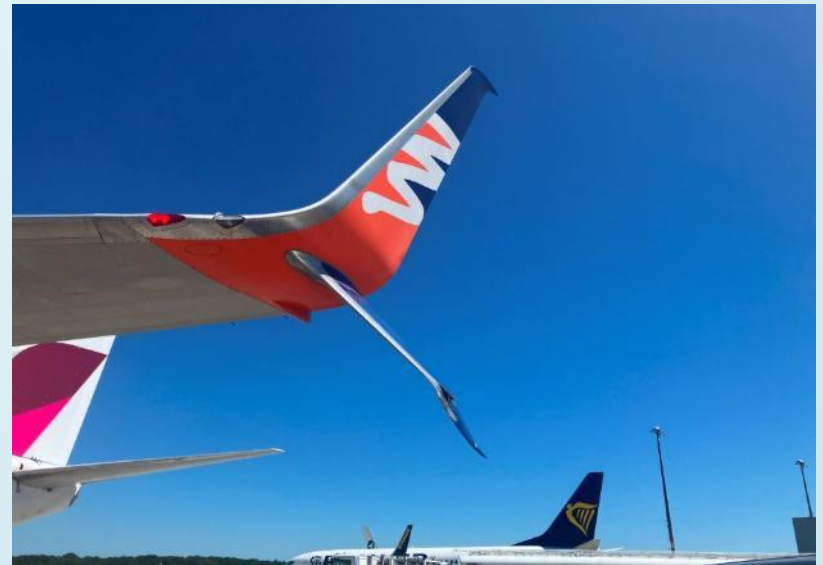
## Incident letounu Boeing 737-800 – pokračování

- ➔ Podle prvotního hlášení tuzemského provozovatele došlo na letounu v průběhu letu k poškození levého spodního wingletu, způsobeném srážkou s neidentifikovaným objektem nebo dronem.
- ➔ Během letu posádka žádný střet nezaznamenala a ani chování letounu nevykazovalo žádné anomálie.
- ➔ Poškození wingletu bylo zjištěno až po přistání v EDDK (Köln-Bonn).
- ➔ Následným šetřením bylo zjištěno, že k poškození wingletu došlo na zemi při vyjíždění ze stojánky v LEMG. Letoun wingletem narazil do montážních schůdků, stojících u stojánky.
- ➔ Provozovatel stále ještě provádí šetření okolností vzniku poškození.

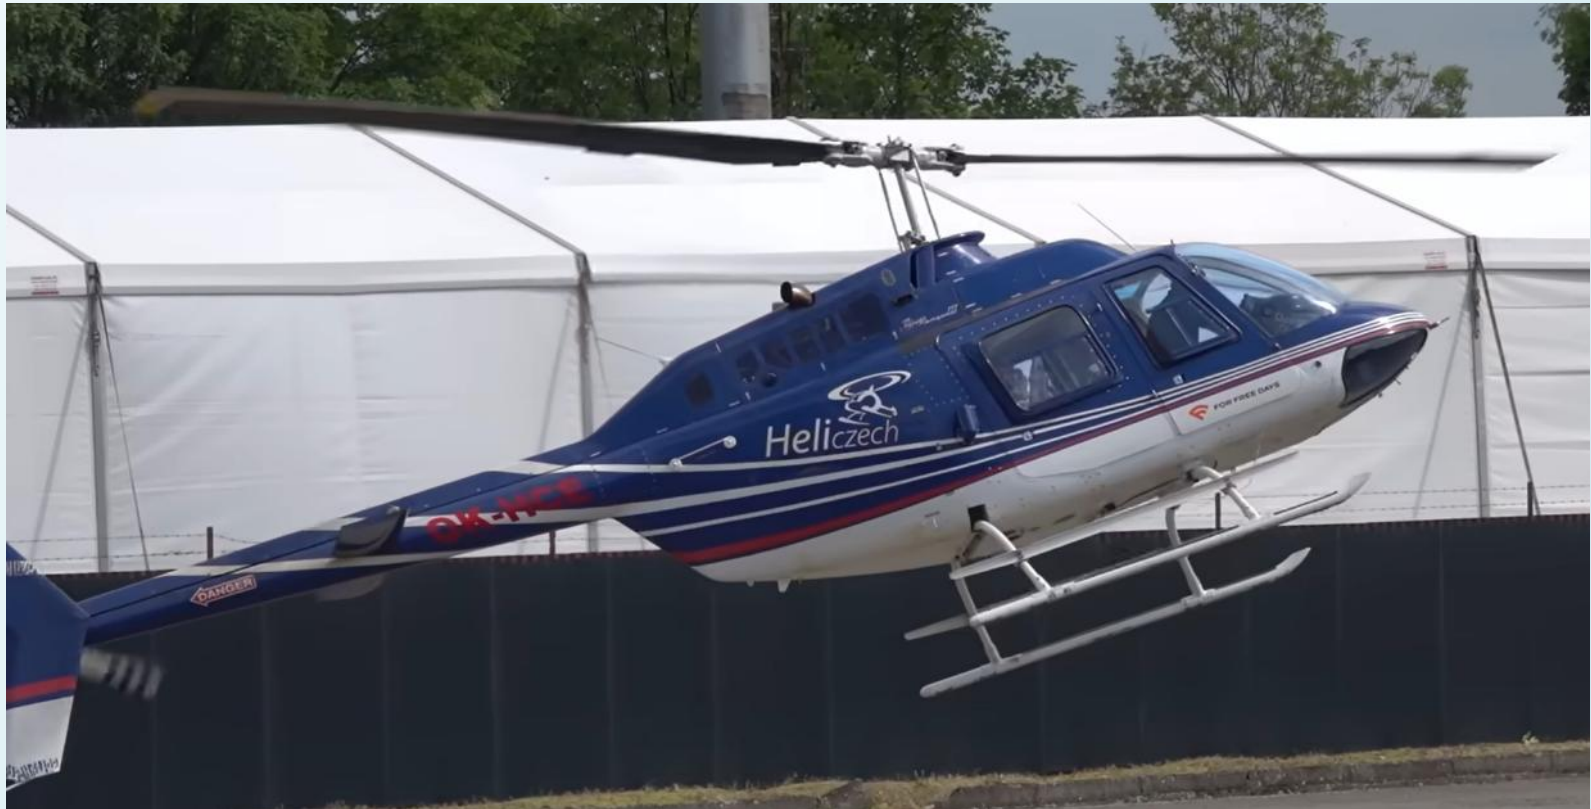
- ➔ Pilot na vzniklou situaci zareagoval neadekvátním zásahem do řízení vrtulníku.
- ➔ Vrtulník se sklonil předí k zemi, roztočil se kolem svislé osy doprava a změnil výšku.
- ➔ Během třech otoček o 360° docházelo ke změnám sklonu, náklonu a výšky, a došlo ke kontaktu zadní části ližinového podvozku se zemí.
- ➔ Pilotovi se po 19 sec od okamžiku vzniku kritické situace podařilo obnovit kontrolu nad řízením vrtulníku a bezpečně přistát na ploše vzletu.
- ➔ Nikdo z posádky vrtulníku ani žádná osoba na zemi nebyla zraněna. Nedošlo k poškození majetku třetí osoby.
- ➔ S ohledem na zjištěná poškození vrtulníku byla událost z incidentu překvalifikována na leteckou nehodu.

Změna sklonu a náklonu vrtulníku při samovolném pohybu páky cyklického řízení směrem dozadu

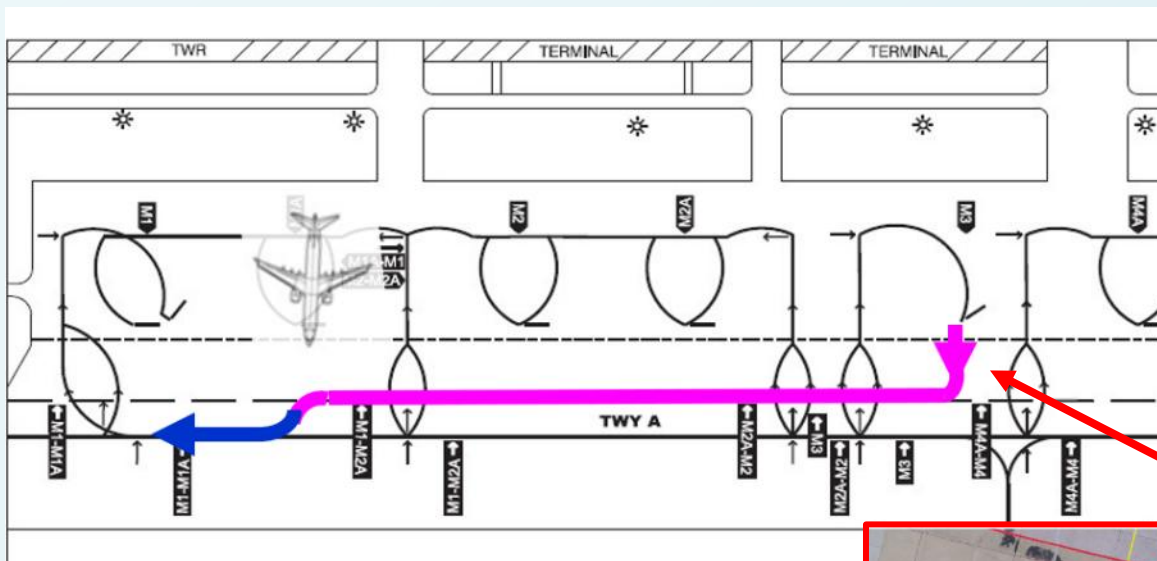
- ➔ Posádka letounu A320 zahraničního provozovatele při výjezdu ze stání M3 nerespektovala osově značení TWY A a pojížděla po postranním značení pojezdové dráhy.
- ➔ Při tomto manévru vznikla nebezpečná situace při průjezdu kolem letounu Boeing 737-8 MAX stojícím na stání M1A a zároveň pozemního zdroje el. energie.
- ➔ Ke kolizi nedošlo a posádka odletěla na LKMT. V době incidentu byla v obou letadlech posádka bez PAX.
- ➔ Posádka A320 měla 5hodinový odpočinek na LKTB. Oba piloti byli na LKTB poprvé.
- ➔ ATC povolení pro pojíždění: „Pojíždět doprava TWYs A, B na vyčkávací dráhy 09“.

Chybné poježdění po dvojité žluté čáře, která značí okraj TWY A.

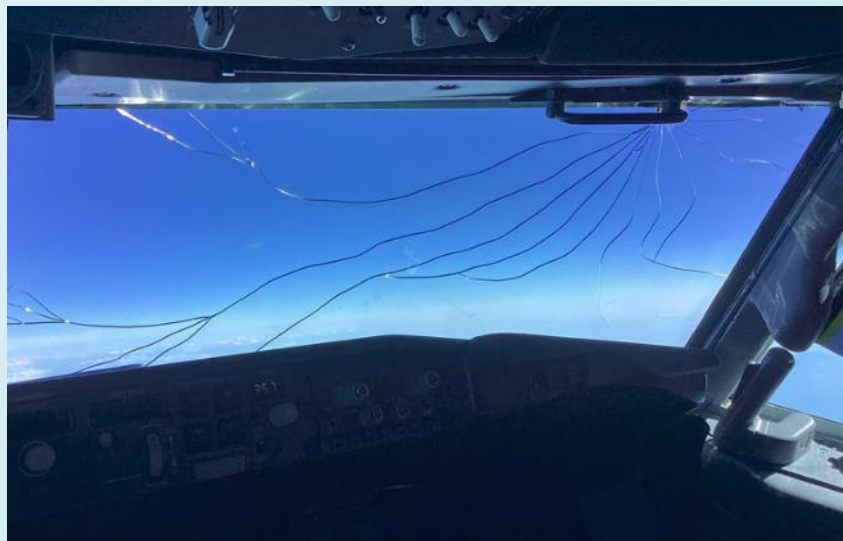
- Během stoupání z LGSM (Samos) došlo ve FL300 u letounu českého provozovatele k prasknutí pravého předního okna v pilotní kabině.
- Přistání proběhlo v pořádku.
- Údržbová organizace okno vyměnila a letoun byl uvolněn zpět do provozu.

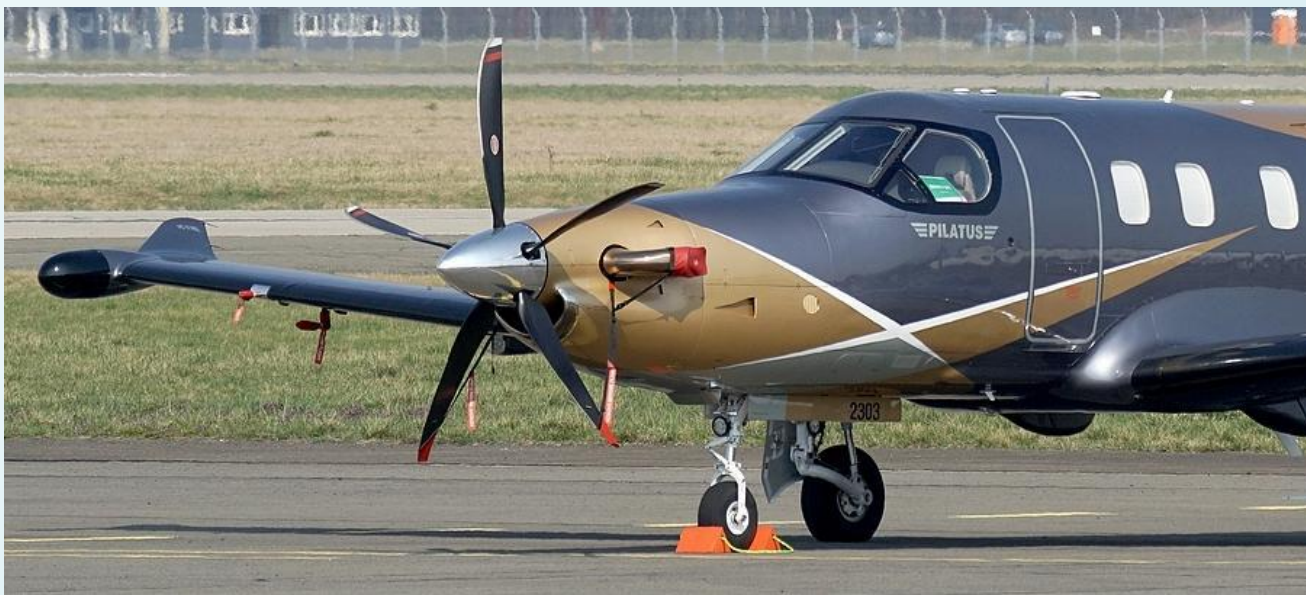
- ➔ Posádka tuzemského provozovatele po příletu do LFTZ, v domnění, že je to poslední let dne, provedla poletovou kontrolu včetně instalace ochranných krytů motoru.
- ➔ Následně dostala pokyn k dalšímu letu, který původně nebyl v plánu letové činnosti dané posádky, jako náhrady za jiný (AOG) PC-12.
- ➔ Posádka před letem neodstranila ochranný kryt sacího otvoru motoru, což vedlo k nižšímu průtoku vzduchu do motoru a vyšším teplotám motoru (ITT) při vzletu.
- ➔ PIC během stoupání snížil výkon a přistál zpět na letišti vzletu LFTZ.
- ➔ Podle screenshotu z dat motoru byl vrchol ITT 851,13 °C a limit je 900 °C po dobu 20 s.
- ➔ Příčinou incidentu byla nedostatečně provedená předletová kontrola letounu.

Nápravné opatření ze strany provozovatele:

- Kryt vstupu motoru, který lze přehlédnout, bude trvale spojen s kryty vrtule / výfuku, takže všechny kryty „nosu“ bude nutné instalovat a odstraňovat společně, což sníží pravděpodobnost, že kryt vstupu nebude vidět, protože ostatní jsou jasně viditelné zvenčí i z kokpitu.
- Událost bude důkladně projednána se všemi letovými posádkami během každoročního opakovacího výcviku.

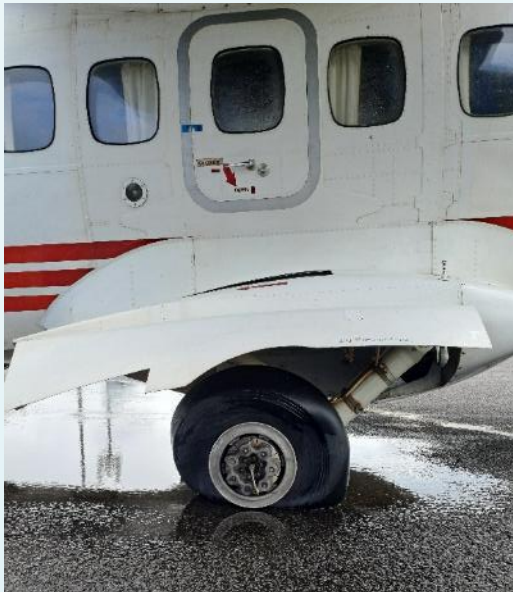
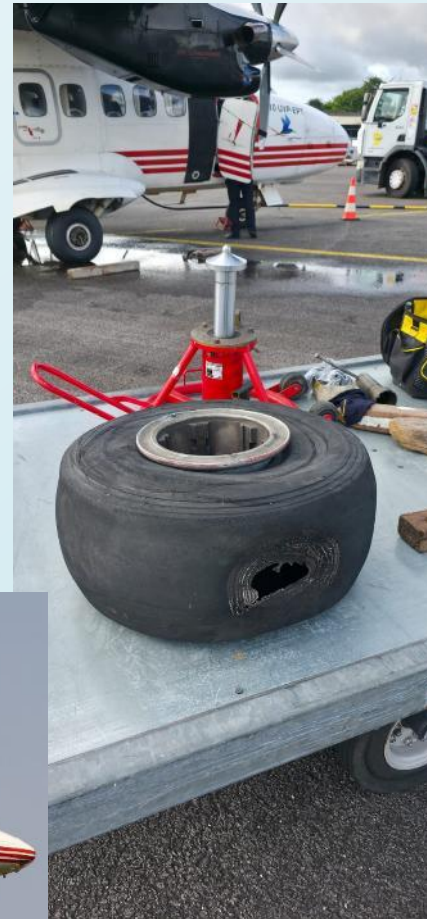
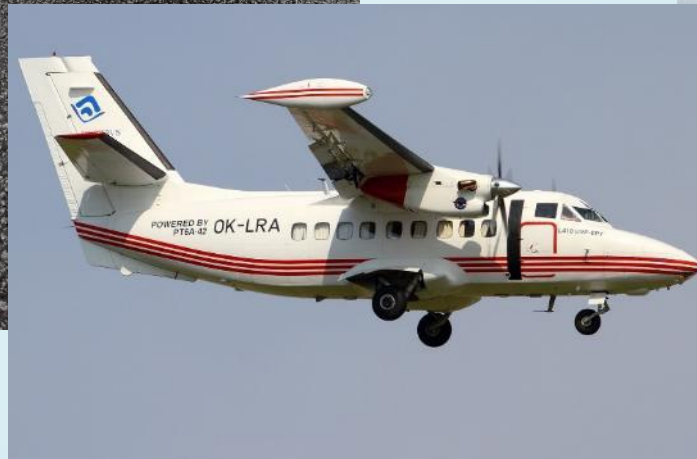
## Incident letounu L-410 UVP E – pokračování

- ➔ Během přistání letounu českého provozovatele na letišti SOCA došlo k prasknutí pneumatiky hlavního podvozku. Dráha byla suchá.
- ➔ Letoun zastavil na dráze a prostřednictvím ATC posádka požádala o asistenci. ATC vyslalo vozidlo pro kontrolu stavu dráhy a jednotku HZS letiště.
- ➔ Cestující bezpečně opustili letoun, nikdo nebyl zraněn.
- ➔ Následně letoun vlastní silou opustil dráhu a zastavil na pojízďecí dráze C. Po vypnutí motorů byl odtažen na stojánku. Letoun byl zkontrolován pracovníky údržby provozovatele.
- ➔ Jako předběžná příčina události byla stanovena zablokovaná brzda.
- ➔ Závada brzdy se nepotvrdila, poškozená pneumatika byla vyměněna. Na letounu nebylo zjištěno žádné další poškození. Letoun byl pracovníky údržby uvolněn do dalšího provozu.

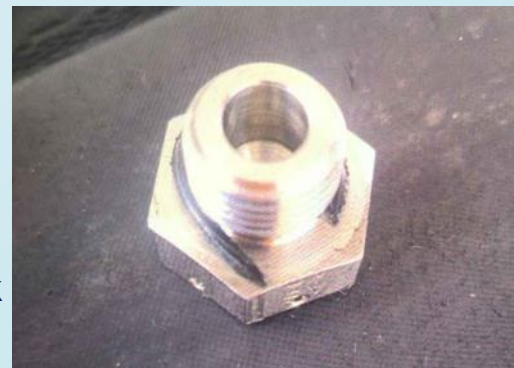
- Posádka měla plánovaný let LKPR – LEBL (Barcelona).
- Před spuštěním motorů se objevila signalizace úniku hydraulické kapaliny ze žlutého okruhu.
- Byla přivolána údržbová organizace, která objevila degradovaný těsnící kroužek.
- Těsnění bylo vyměněno, celý systém byl otestován a letoun byl uvolněn do provozu.

Poškozený těsnící kroužek

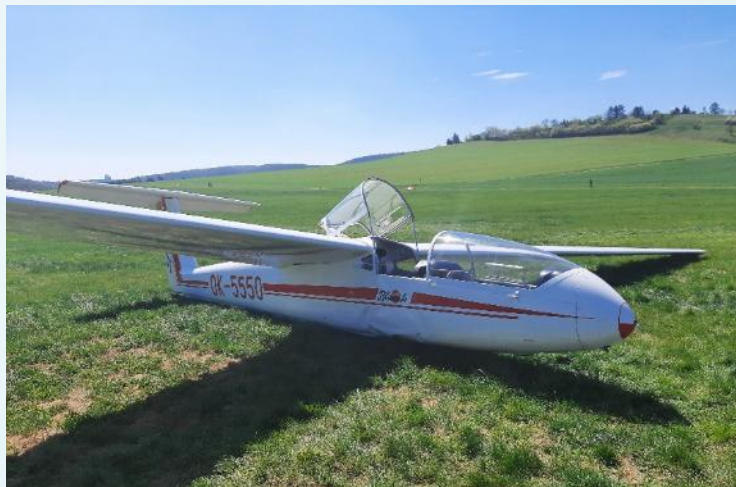
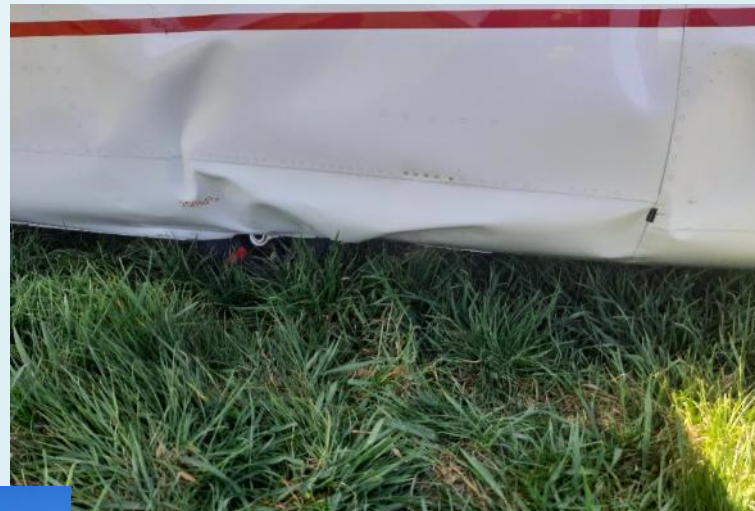
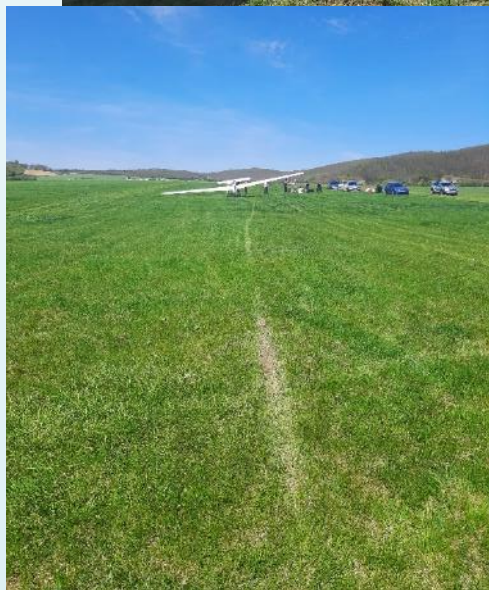
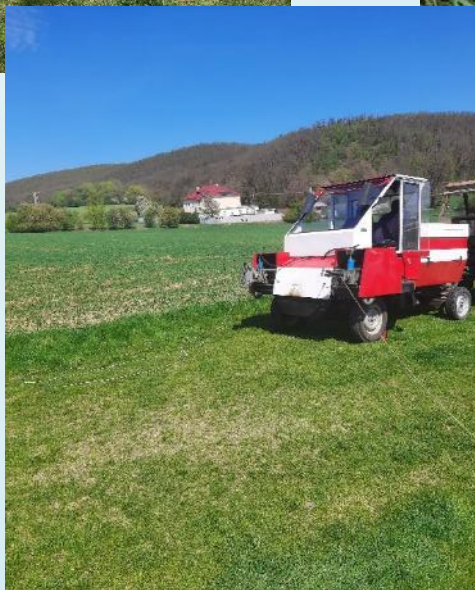
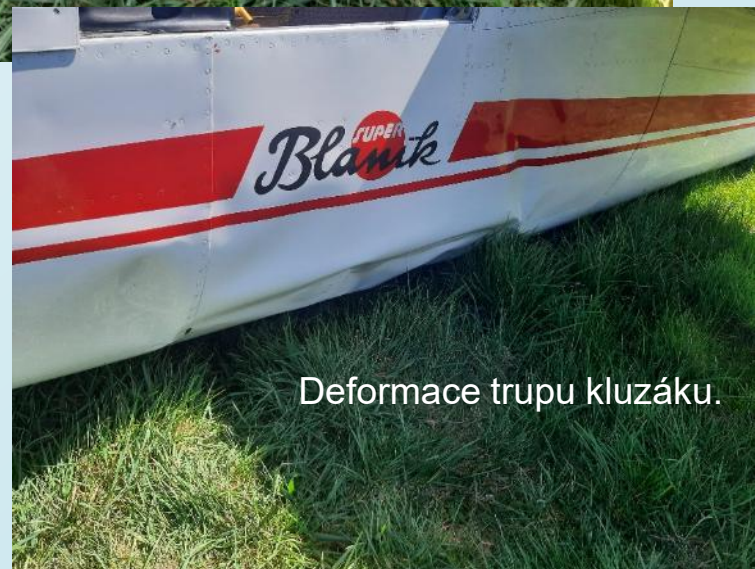
- ➔ Během plachtařského výcviku, při navijákovém vzletu, došlo v přechodovém oblouku, cca 8-10 metrů nad zemí, k vysazení motoru navijáku.
- ➔ Důsledkem byla ztráta rychlosti, na kterou posádka reagovala potlačením řízení k získání klouzavého letu, ale v důsledku malé výšky se nepodařilo dosáhnout standardní rychlosti klouzání a kluzák dosedl vysokou vertikální rychlostí na podvozek, čímž došlo ke zborcení trupu v prostoru podvozku.
- ➔ Dvoučlenná posádka vyvázla bez zranění, ale na kluzáku vzniklo poškození velkého rozsahu.
- ➔ Příčinou vysazení motoru navijáku byla náhlá závada na systému dodávky paliva.

Deformace trupu kluzáku.

- ➔ Po následné technické kontrole navijáku bylo zjištěno, že přerušení tahu navijáku bylo zapříčiněno přerušením dodávky paliva. Příčinou bylo uvolnění hrubého palivového filtru. Tento filtr je připevněn k sacímu potrubí pouze průtokovým šroubem palivového vedení. Silné vibrace motoru v kombinaci s tíhou připojené palivové hadice, působící ve směru povolovacího momentu, způsobily samovolné povolení průtokového šroubu i s celým filtrem, kde došlo k přísátí vzduchu, ztráty tlaku paliva a zastavení motoru.
- ➔ Po zjištění těchto skutečností byl palivový filtr zajištěn jiným způsobem.

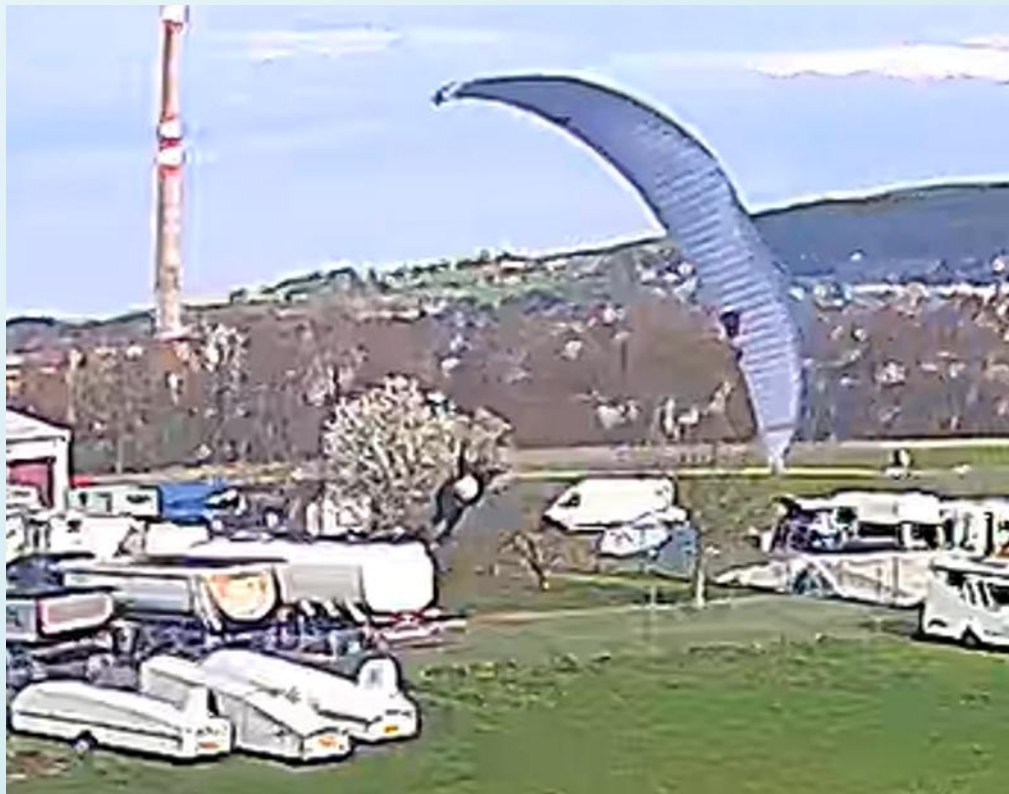
## Nehoda MPK na LKST – pokračování

- Pilotka při nárazu do překážky utrpěla zranění a byla RZS převezena do nemocnice.
- MPK byl poškozen ve velkém rozsahu.
- Došlo ke škodě na majetku třetí osoby.

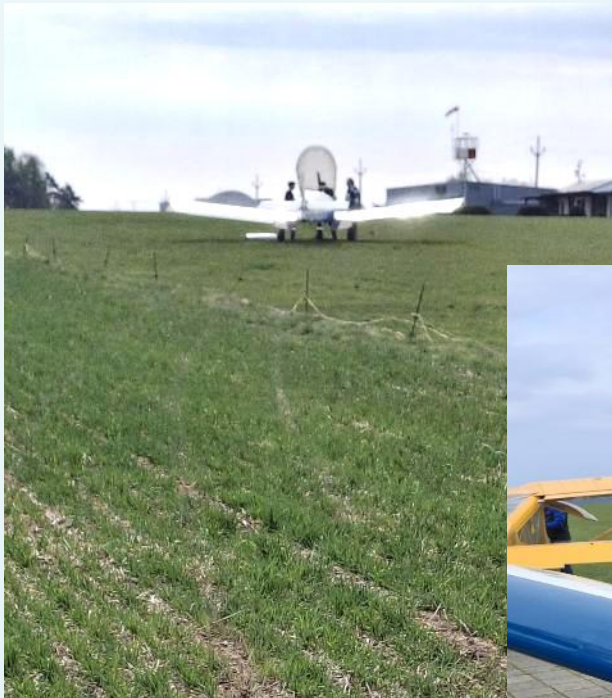
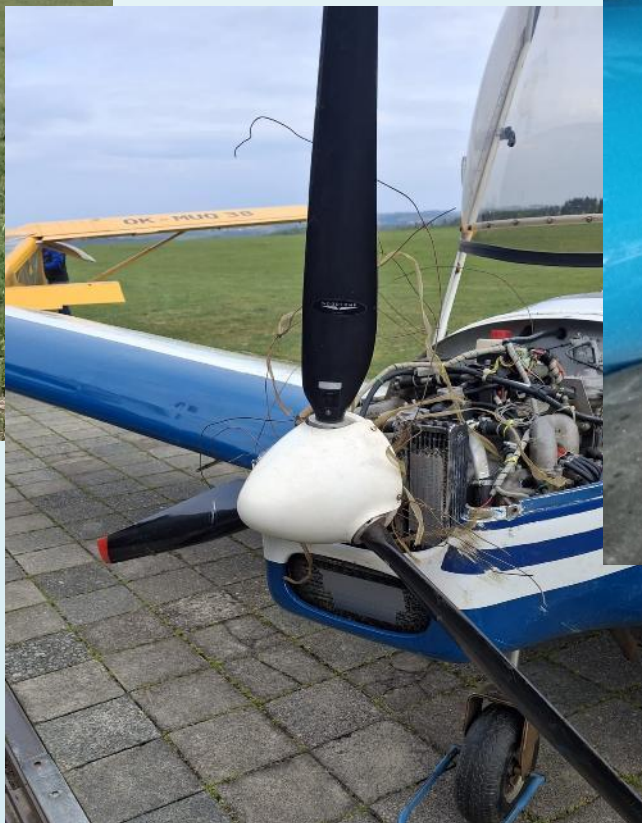
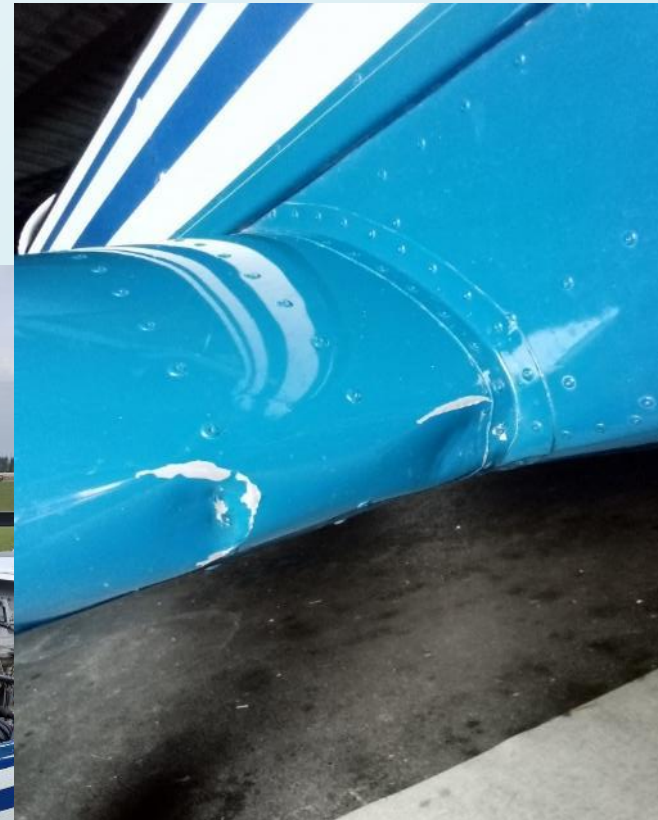
## Letecká nehoda UL letounu Zenith CH601 – pokračování

- ➔ Vzlet proběhl z RWY 28. Po 10 minutách letu se pilot rozhodl pro přistání, a to na RWY 10.
- ➔ Pilot byl přesvědčen, že UL letoun vede na přistání mezi vodorovné vytyčení dráhy. Přistání a první dotyk s plochou proběhly mimo vodorovné značení dráhy.
- ➔ Asi po 40 m došlo k vyjetí do pole, přičemž UL letoun namotal na vrtuli ocelový drát elektrického ohradníku a poškodil se o ocelové tyčky, na kterých byl ohradník nainstalován.
- ➔ Posádka vyvázla bez zranění.
- ➔ Na UL letounu byly poškozeny stupačky, vrtule, spodní část centroplánu a trupu.
- ➔ Elektrický ohradník na okraji letiště byl poškozen v délce cca 260 m.

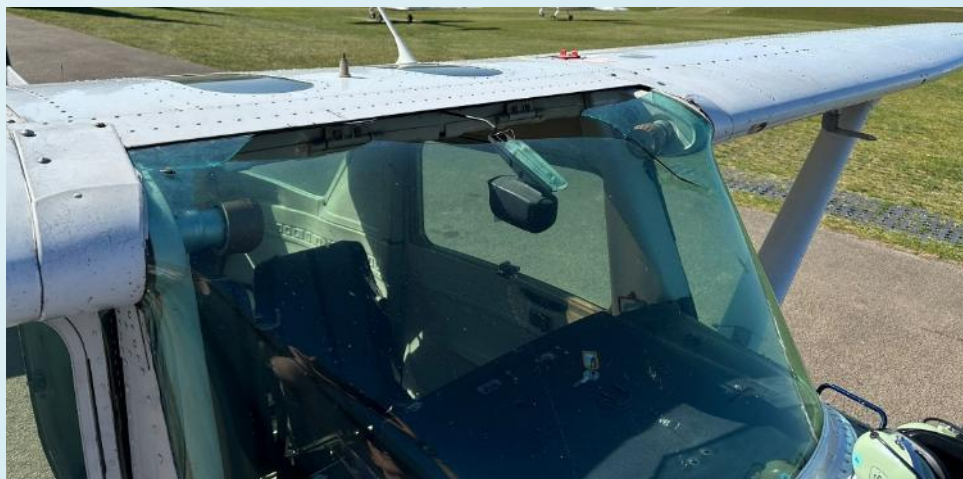
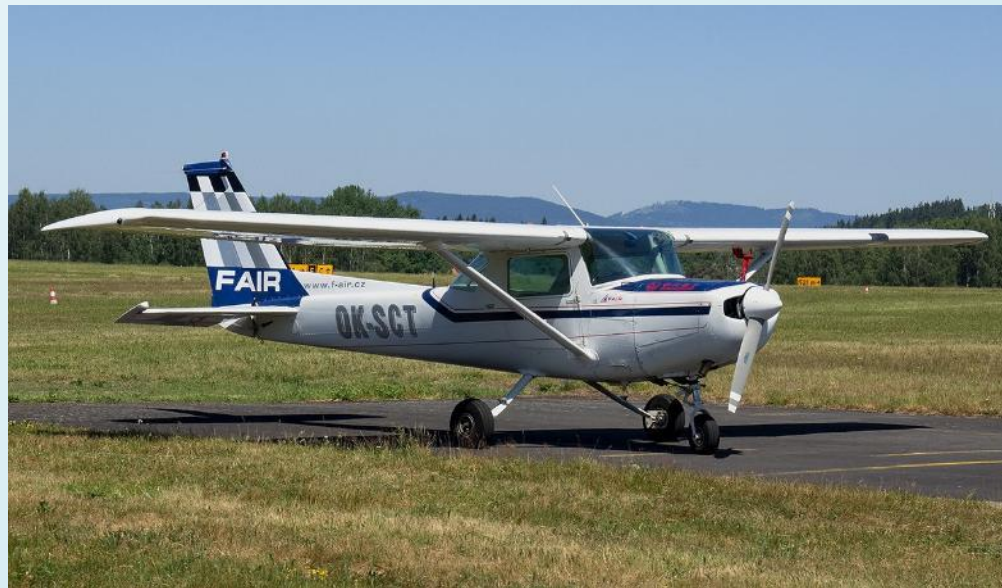
## Vážný incident letounu Cessna 152 – pokračování

- ➔ V průběhu leteckého výcviku při nácviku vybírání nezvyklých poloh došlo při vybírání strmého letu s velkým náklonem k prasknutí a bezprostředně poté k odpadnutí kusu čelního skla.
- ➔ V okamžiku poškození byla rychlost letounu cca 125 KIAS a přetížení 4,3 g. Po vybrání manévru PIC snížil rychlost na 70 KIAS, provedl návrat z prostoru a přistál bez problémů na letišti.

- Ke zranění posádky nedošlo.
- Čelní sklo nevydrželo provozní zatížení při nácviku vybírání nezvyklých poloh i když bylo v provozních limitech letounu.
- Údržbovou organizací bylo sklo vyměněno a letoun uvolněn do dalšího provozu.

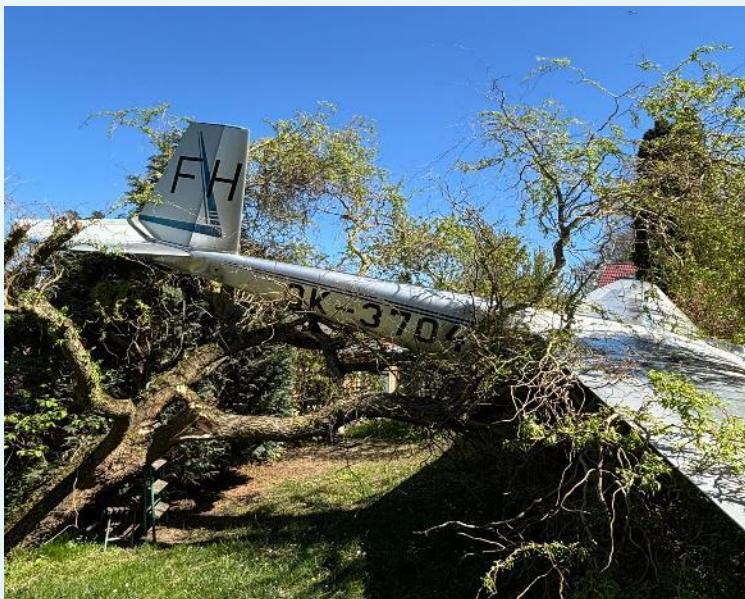
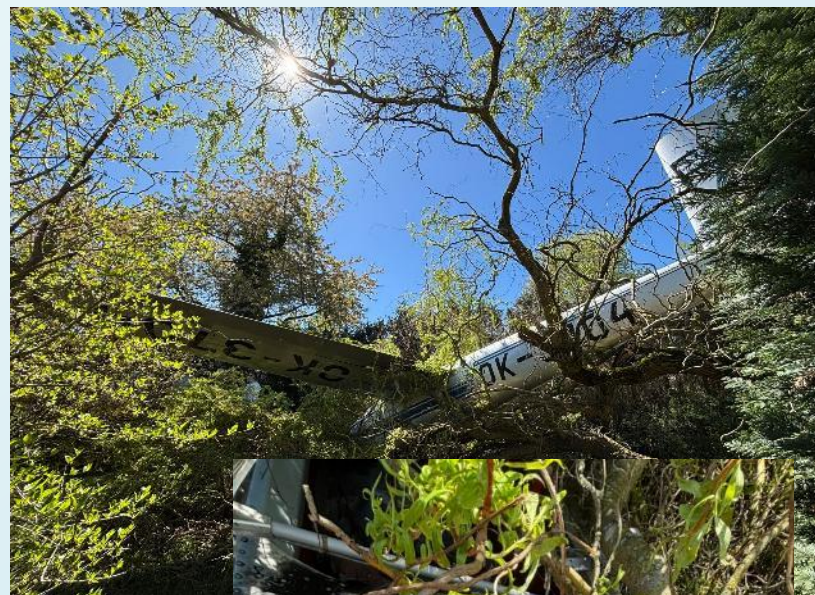
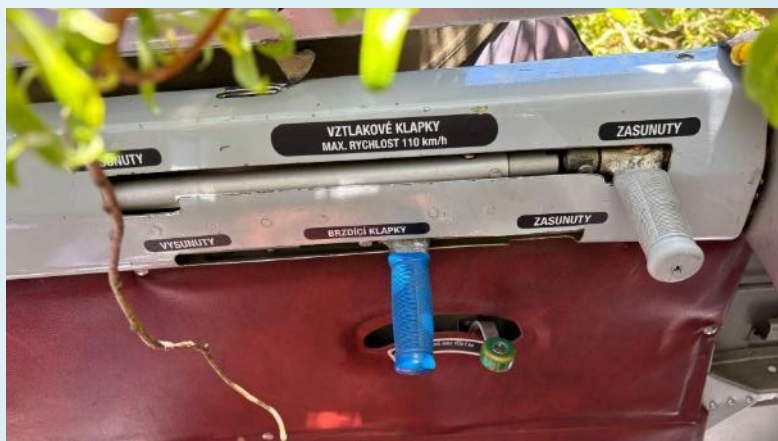
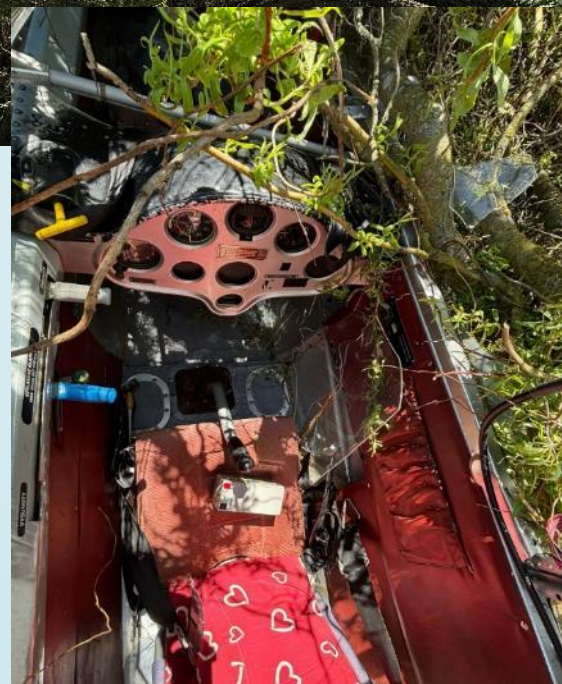
## Letecká nehoda kluzáku L-13 – pokračování

- ➔ Posádka pilot-žák a instruktorka prováděli výcvikový let.
- ➔ Během letu v prostoru 4. zatačky RWY 13 LKST došlo k odjištění brzdících klapek pilotem žákem a jejich následnému odsátí.
- ➔ V ten moment nikdo z posádky nedržel páku ovládání brzdících klapek v ruce a v této konfiguraci pokračovali až do kontaktu se vzrostlým stromem v zahrádkářské kolonii na finále RWY 13 LKST.
- ➔ Posádka nebyla zraněna.
- ➔ Příčinou letecké nehody byla nedůsledná kontrola činnosti pilotního žáka v průběhu přiblížení na přistání (viz fotografie polohy páky ovládání brzdících klapek z místa nehody).
- ➔ Na kluzáku došlo k poškození velkého rozsahu.

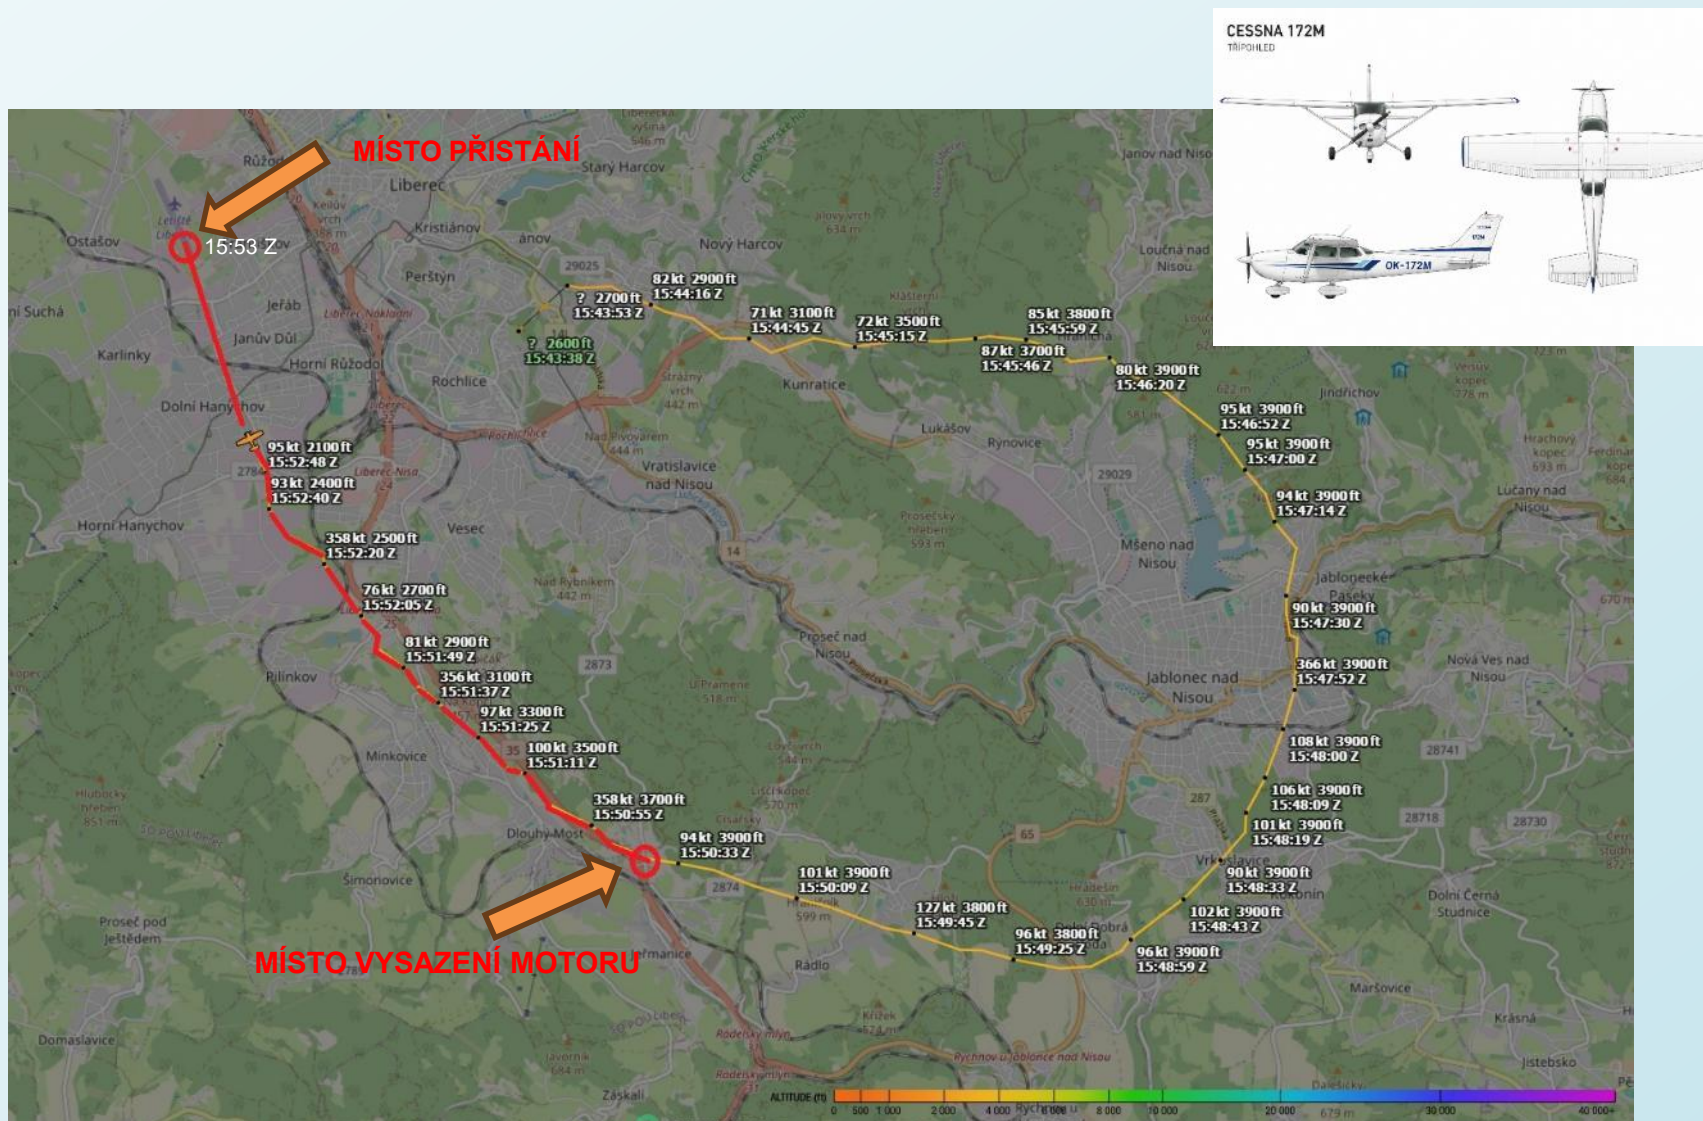
# Vážný incident letounu Cessna 172 M – pokračování

- ➔ Pilot prováděl v tomto dni osmý seznamovací let z LKLB se třemi osobami na palubě.
- ➔ Trasa letu probíhala z LKLB přes město Liberec – Jablonec nad Nisou – Dlouhý Most zpět na LKLB. Doba letu byla plánovaná přibližně na 20 minut ve výšce 4 000 ft AMSL.
- ➔ V závěrečné fázi letu přibližně 7 km od letiště na výšce cca 3 600 ft AMSL došlo před zahájením klesání v prostoru mezi obcemi Milíře a Dlouhý Most k vysazení motoru.
- ➔ Vzhledem k tomu, že se letoun nacházel v dostatečné výšce a v blízkosti LKLB, se pilot rozhodl pro přímý let na letiště. Pilot provedl přiblížení a bezpečné přistání na RWY 33R LKLB.
- ➔ Při nouzovém přistání na letiště nebyl nikdo z osob na palubě zraněn a letoun nebyl poškozen.

- ➔ Jako prvotní příčina vysazení motoru byla provozovatelem a pilotem uváděna nesprávná indikace levého ukazatele stavu paliva, kdy ukazatel indikoval větší množství paliva v nádrži než byl skutečný stav.
- ➔ Tato závada se po následné zkoušce funkčnosti a přesnosti palivoměrů potvrdila. Levý palivoměr vykazoval skrytou technickou závadu projevující se trvalou pozitivní odchylkou (indikoval větší množství paliva, než byl reálný stav v nádrži o cca  $\frac{1}{4}$  objemu nádrže).
- ➔ Při zkoušce funkčnosti byla zdokumentována indikace palivoměrů:

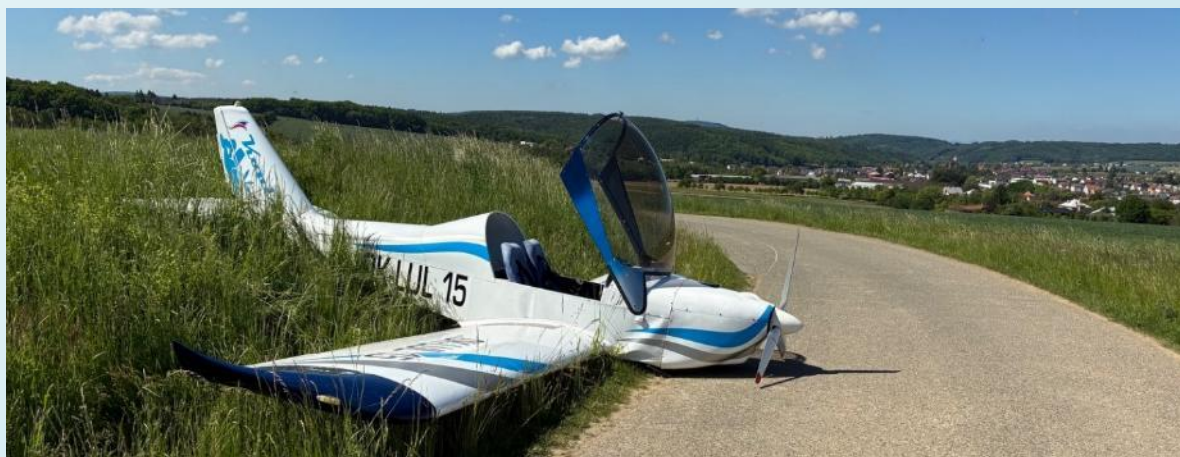
- ➔ Pilot UL letounu prováděl přelet po trati LKFR (Frýdlant) – LKSTIP.
- ➔ Před přistáním na LKSTIP si neověřil směr a rychlost přízemního větru, přistával na RWY 27, se zadním větrem cca  $3 \text{ m} \cdot \text{s}^{-1}$ .
- ➔ Přistání pilot provedl s nesprávným rozpočtem, k dosednutí došlo v cca polovině délky dráhy s následným vyjetím.
- ➔ Letoun na konci dráhy vyjel do svažujícího se předpolí a zastavil se až v příkopu na hraně silnice, cca 75 m za koncem RWY 27.

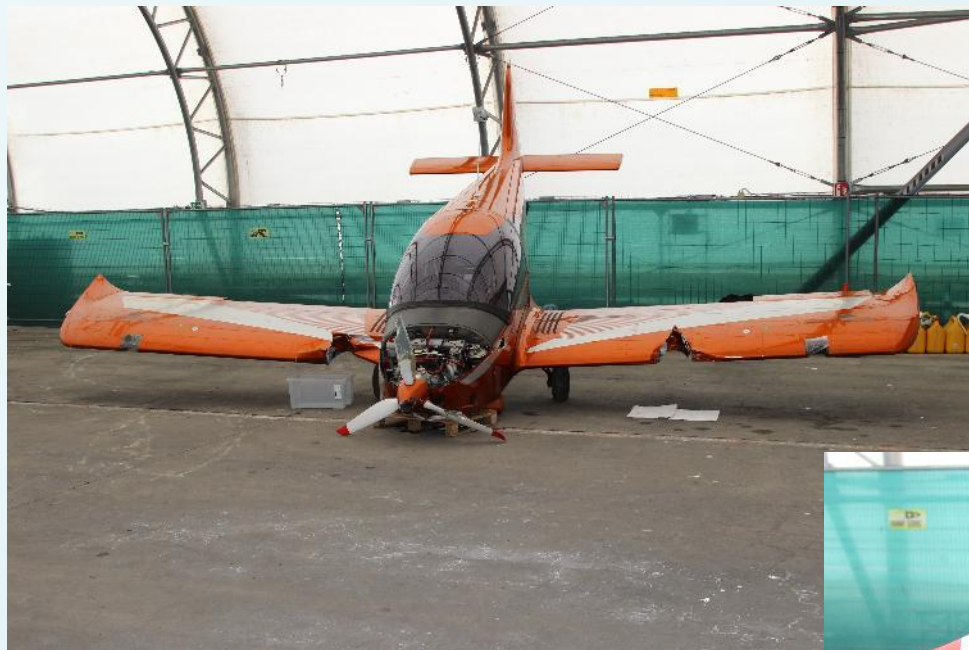
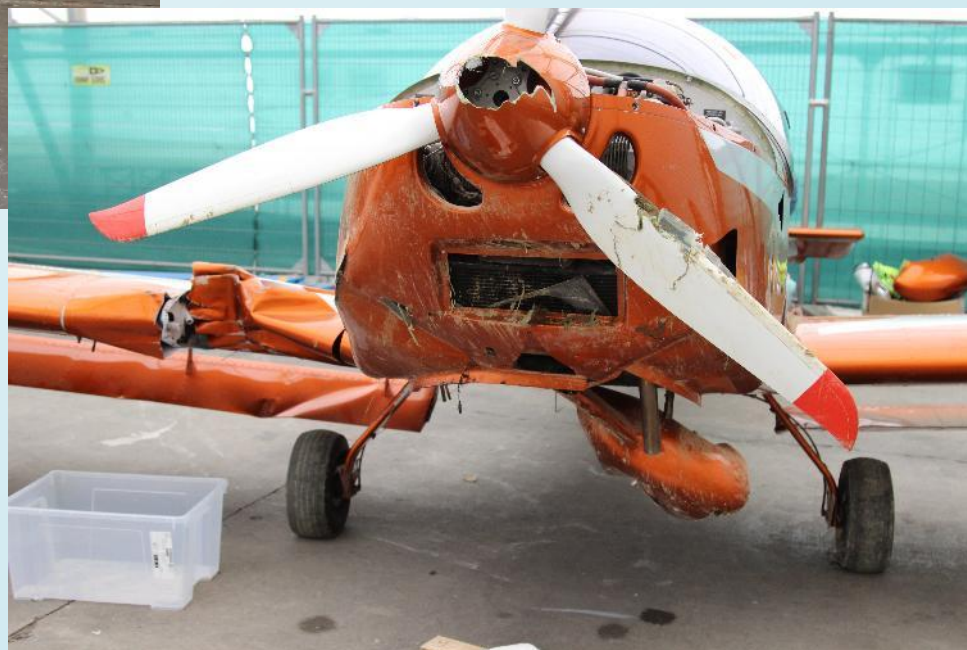
## Letecká nehoda UL letounu Alto 912 TG – pokračování

- ➔ Pilot při rekreačním letu s další osobou na palubě prováděl přistání na RWY 04 LKMT s rozpočtem na TWY D.
- ➔ Podle vysvětlení pilota, mělo ve fázi podrovnání dojít k úleku z důvodu letu velkého ptáka zleva doprava před UL letounem.
- ➔ Na základě reakce pilota došlo ke dvěma odskokům a následnému přidání plného výkonu, na který ovšem nereagoval korekcí směrového kormidla a výškového kormidla.
- ➔ UL letoun se otočil vlevo a na velkém úhlu náběhu pokračoval přízemním letem mimo dráhu cca 200 m, kde došlo k proražení oplocení areálu letiště a následnému pádu do obilného porostu.
- ➔ Pilot po nehodě oznámil ATCo situaci a se spolucestující sami vystoupili.

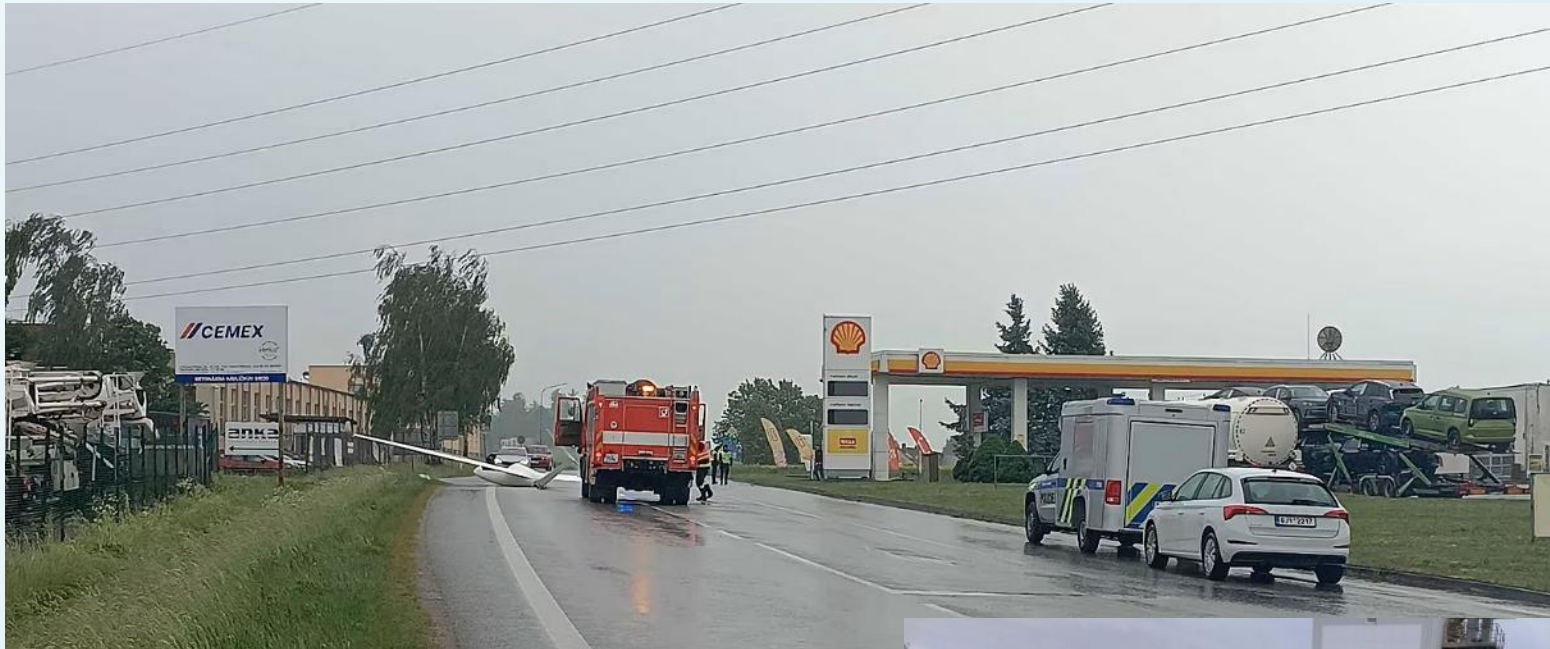
- ➔ Pilot nad prostorem Havlíčkova Brodu vlétl do velmi silného klesavého proudu, dle variometru  $-5 \text{ m}\cdot\text{s}^{-1}$  (maximum, co přístroj zobrazuje) a během několika vteřin ztratil výšku nad nepřehledným terénem.
- ➔ Na situaci již nedokázal jinak reagovat a nadzemní vedení velmi vysokého napětí (110 kV) před sebou se pokusil podletět.
- ➔ Kluzák narazil do vodičů nad silnicí č. 34 v místě čerpací stanice.
- ➔ Kluzák následně dopadl na silnici v jízdním pruhu směrem do centra Havlíčkova Brodu.
- ➔ Nárazem kluzáku do vodičů došlo k uzemnění elektrického výboje na ukazatel cen u čerpací stanice a následnému vyhoření elektrických rozvodů v čerpací stanici a výpadku na vedení vysokého napětí. K poškození drátů vedení nedošlo.
- ➔ Pilot byl těžce zraněn, na kluzáku došlo ke zlomení zadní části trupu a dalším poškozením.

Pohled na místo letecké nehody
