## Program

## Vybrané ukazatele – 2. čtvrtletí 2026

# UDÁLOSTI NA ÚZEMÍ ČESKÉ REPUBLIKY

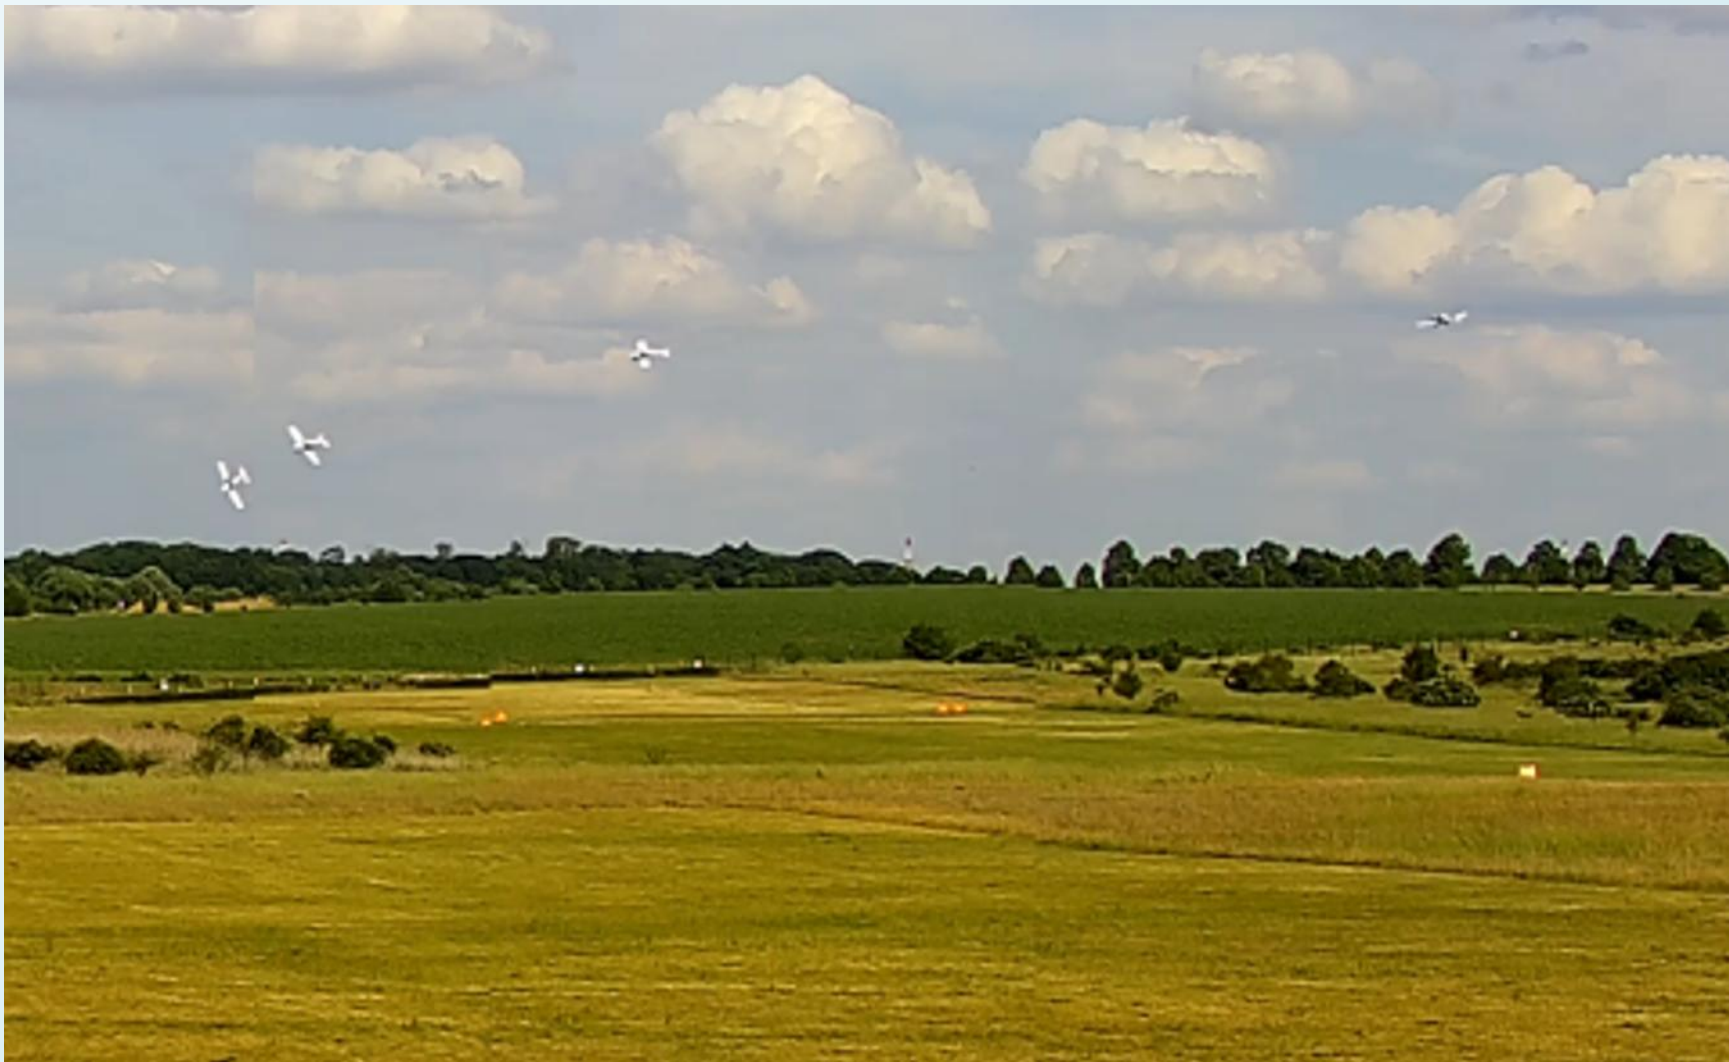
Přechod ULL BRM Aero Bristell NG5 ze zatáčky do levé vývrtky

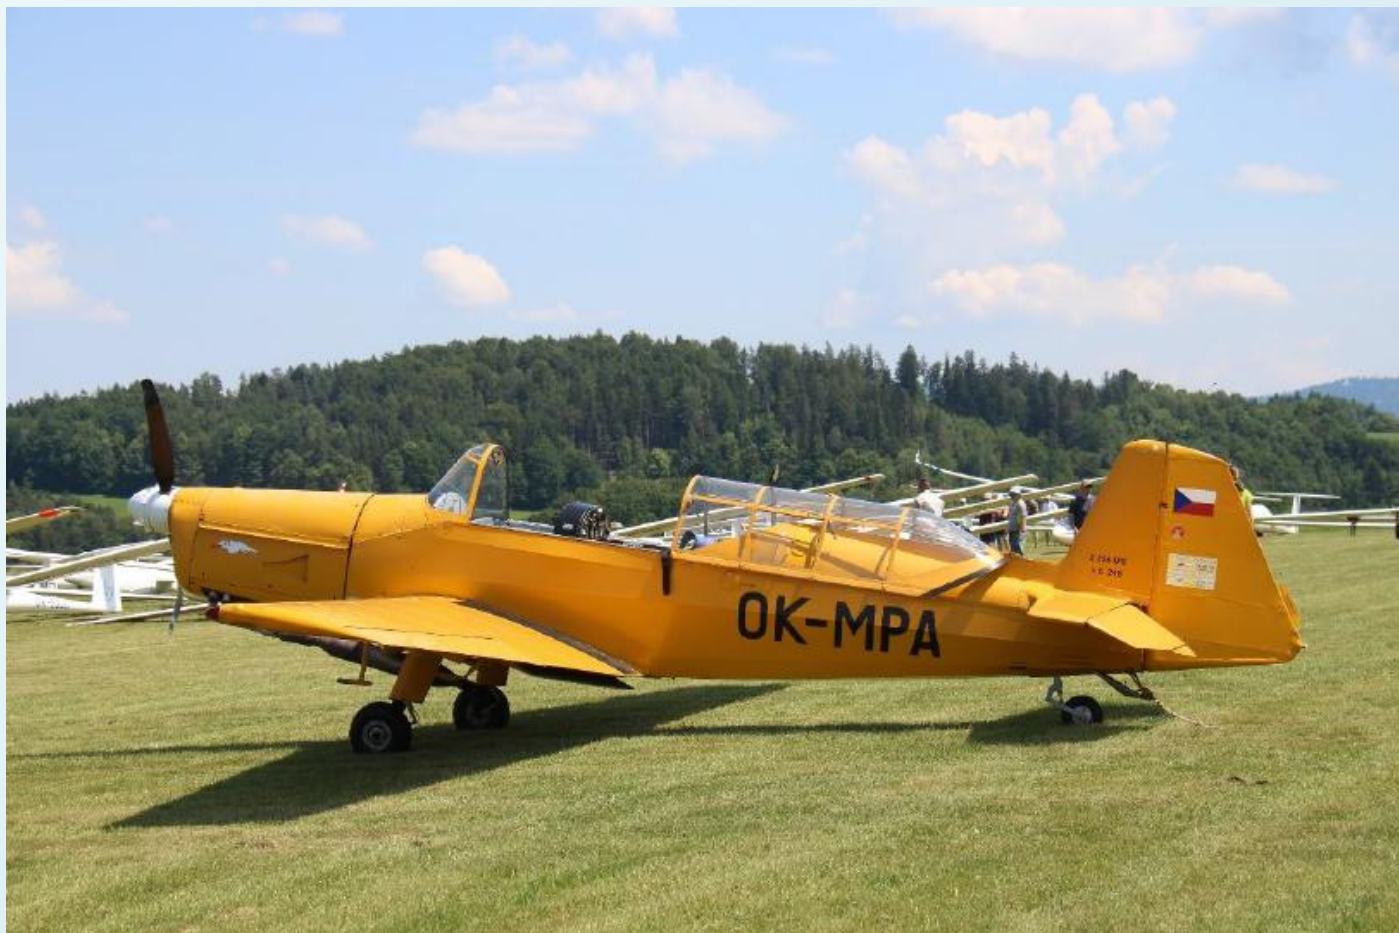
- ➔ V 11:28 pilot kluzáku (HT) šel plynulou chůzí, bez náhlých změn směru, po jižním okraji provozní plochy směrem ke stojícím kluzákům na gridu. V 11:30 došel do místa cca na úrovni vlevo od stojících kluzáků.
- ➔ Ve stejnou dobu na místě vzletu z RWY 26 manévrovaly dva vlečné letouny k uskutečnění vzletu s kluzáky.
- ➔ Pilot vlečného letounu Z-226 MS pojížděl s lanem do prostoru vlevo od stojících kluzáků, kde dle videozáznamu nejprve mírně vybočil vpravo. Signalista mu ukázal praporkem kluzák připravený ke vzletu.
- ➔ Došlo ke střetu točící se vrtule vlečného letounu Z-226 MS, který začal zatáčet vlevo, a pilota kluzáku (HT), který následkem střetu utrpěl zranění neslučitelné se životem.

Pohled na odstavený vlečný letoun Z-226 MS vlevo od místa střetu s osobou na provozní ploše LKFR

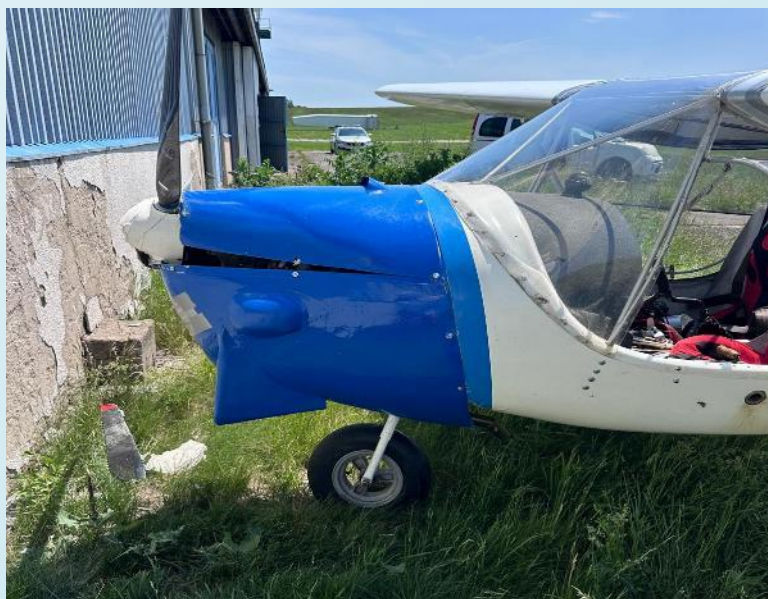
- ➔ Pilot UL letounu na začátku pojiždění ztratil kontrolu nad UL letounem a narazil čelně do stěny hangáru vedle vrat.
- ➔ Pilot nebyl zraněn.
- ➔ Poškození UL letounu: zničená vrtule a vrtulový kužel, deformace motorového lože a vzduchových filtrů, poškozené laminátové kryty motoru, deformace prutoviny předního podvozku.

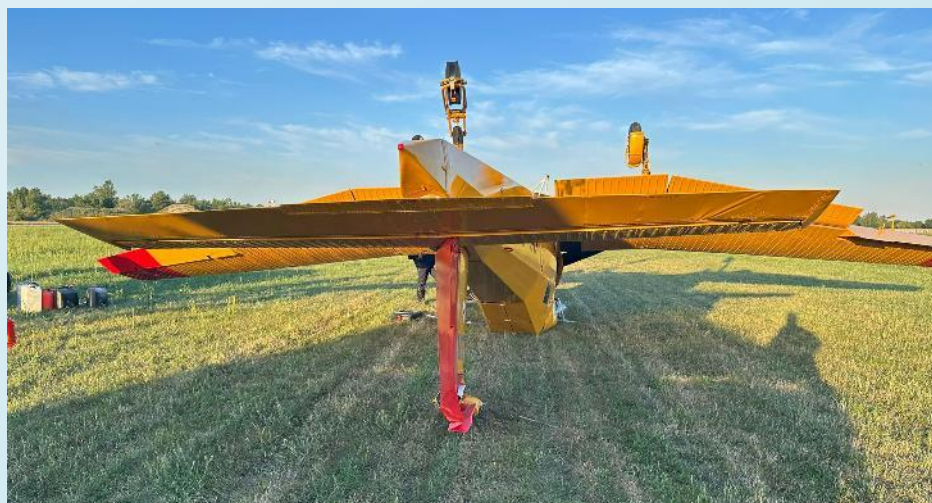
- ➔ Pilot letounu prováděl VFR let z LKHS na LKMILO.
- ➔ Po přistání na RWY 27 a následném snížení rychlosti pilot omylem vyvinul příliš silný tlak na brzdy.
- ➔ Došlo k překlopení letounu přes vrtuli na záda a jeho poškození.
- ➔ Pilot opustil kabinu letounu přes okno. Ke zranění pilota nedošlo, pouze si při opouštění kabiny způsobil drobné oděrky o hrany zasklení kabiny.

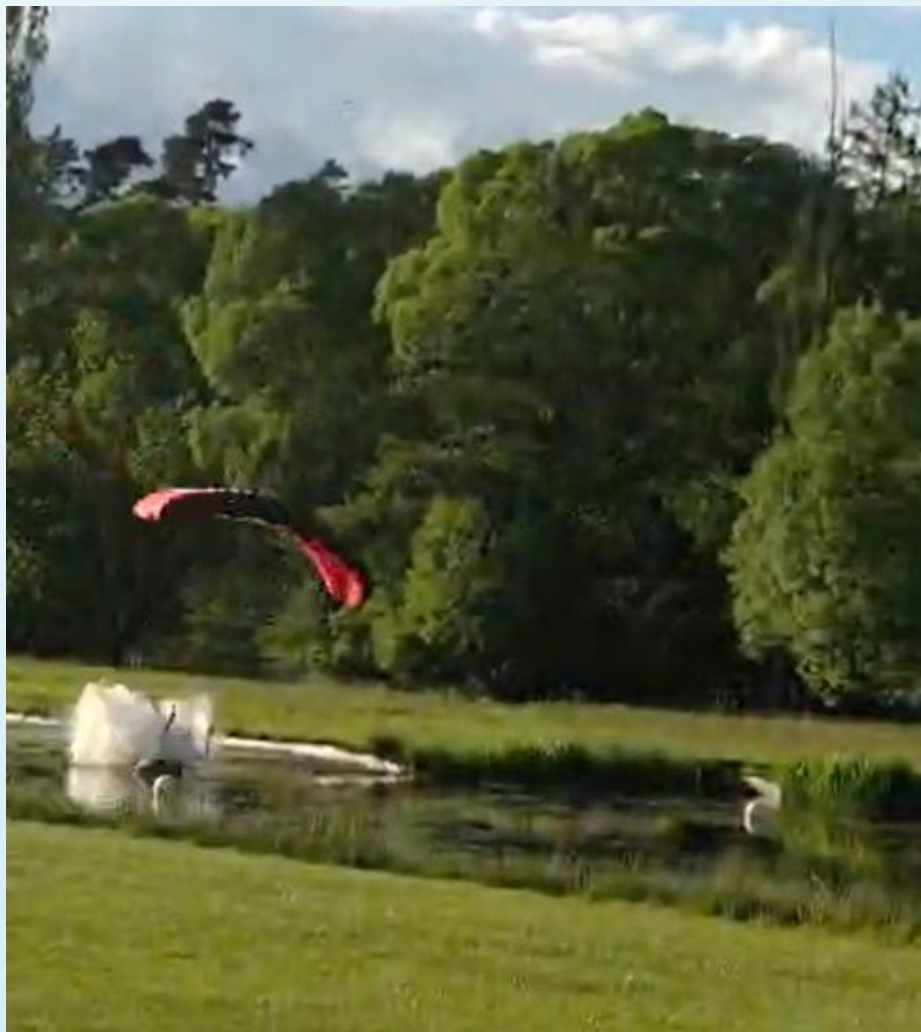
Tvrdý náraz těla parašutisty do vodní hladiny jezírka

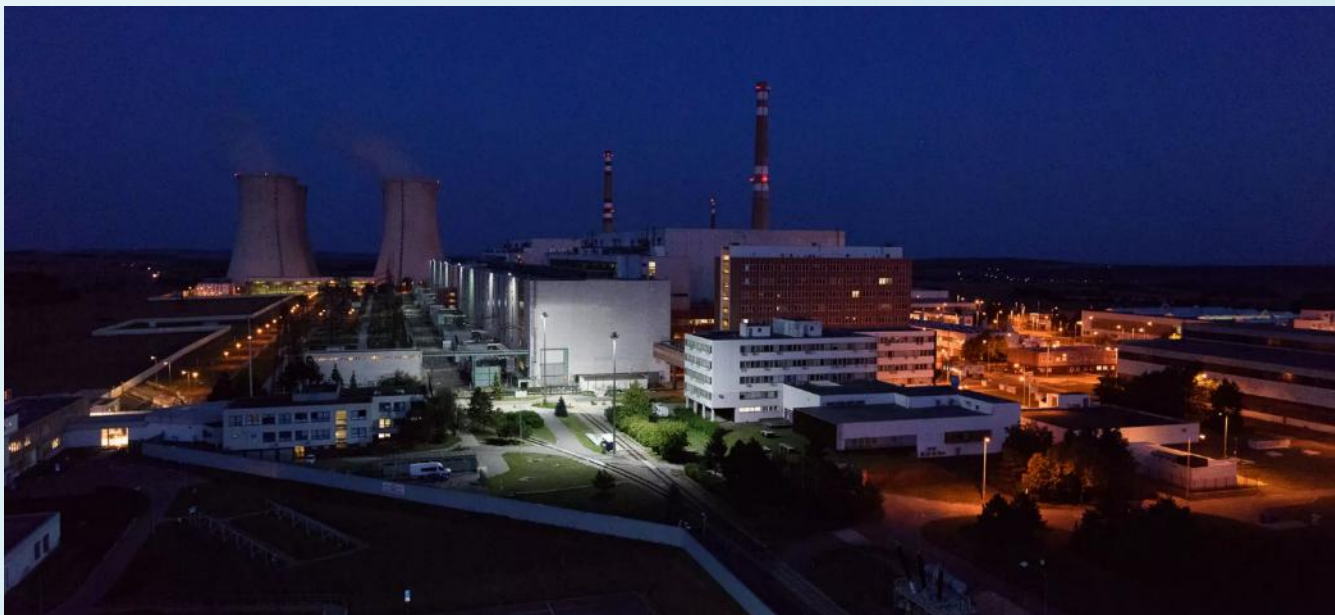
Ve 02:33 hod, při kontrole perimetru na východní straně elektrárny Dukovany (EDU), kdy let probíhal k věži č. 7, kde pilot provedl obrát a pokračoval zpět, došlo při přiblížení k ohybu bariéry u věže č. 8 ke ztrátě obrazu na ovladači dronu. Pilot zahájil spolu s kolegy pátrání po dronu, který byl nalezen až během následující směny a byl jednotkou HZS EDU vyloven z bazénu pod věží č. 8. Nedošlo ke škodě na chladicí věži/technologii, došlo však ke zničení dronu.
