## Vybrané ukazatele – 2. čtvrtletí 2026

Následující přehled zahrnuje výběr z událostí, které byly oznámeny organizacemi ve 2. čtvrtletí 2026 a pro bezpečnost letectví představují významné riziko. Souvisely zejména s:

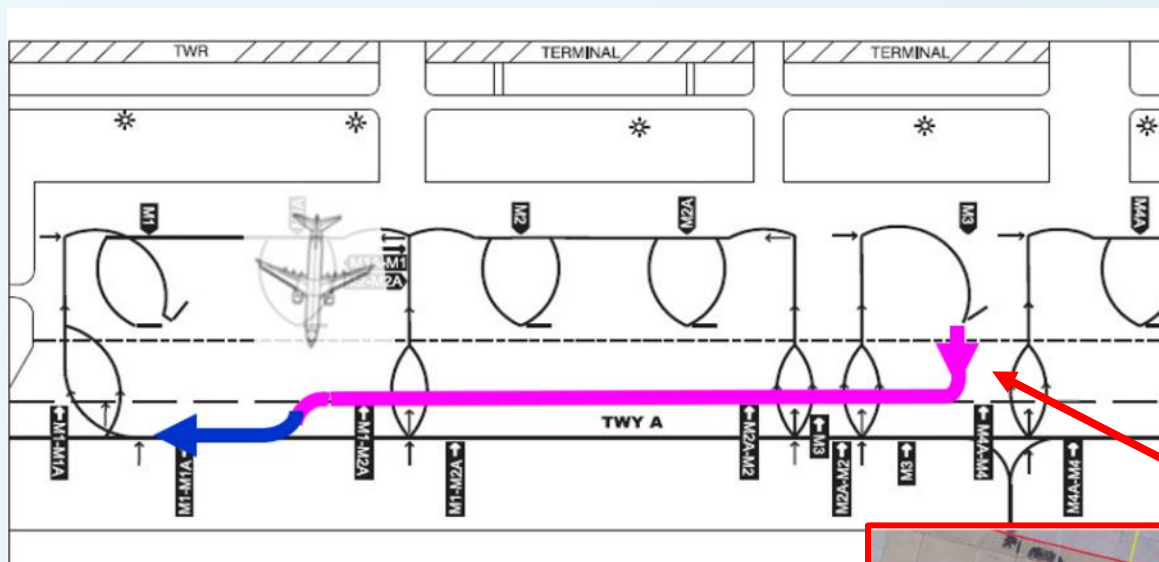
## Incident letounu Airbus A320 – pokračování

- ➔ Posádka letounu A320 zahraničního provozovatele při výjezdu ze stání M3 nerespektovala osově značení TWY A a pojížděla po postranním značení pojezdové dráhy.
- ➔ Při tomto manévru vznikla nebezpečná situace při průjezdu kolem letounu Boeing 737-8 MAX stojícím na stání M1A a zároveň pozemního zdroje el. energie.
- ➔ Ke kolizi nedošlo a posádka odletěla na LKMT. V době incidentu byla v obou letadlech posádka bez PAX.
- ➔ Posádka A320 měla 5hodinový odpočinek na LKTB. Oba piloti byli na LKTB poprvé.
- ➔ ATC povolení pro pojíždění: „Pojíždět doprava TWYs A, B na vyčkávací dráhy 09“.

Chybné poježdění po dvojité žluté čáře, která značí okraj TWY A.

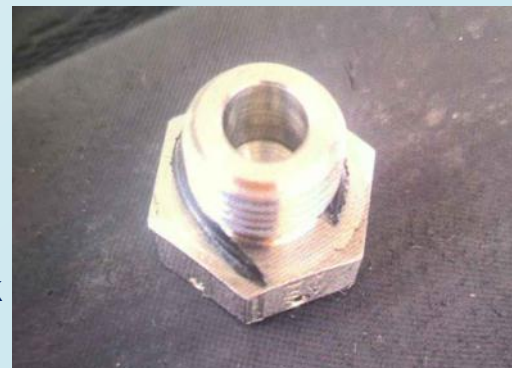
- Posádka měla plánovaný let LKPR – LEBL (Barcelona).
- Před spuštěním motorů se objevila signalizace úniku hydraulické kapaliny ze žlutého okruhu.
- Byla přivolána údržbová organizace, která objevila degradovaný těsnící kroužek.
- Těsnění bylo vyměněno, celý systém byl otestován a letoun byl uvolněn do provozu.

Poškozený těsnící kroužek

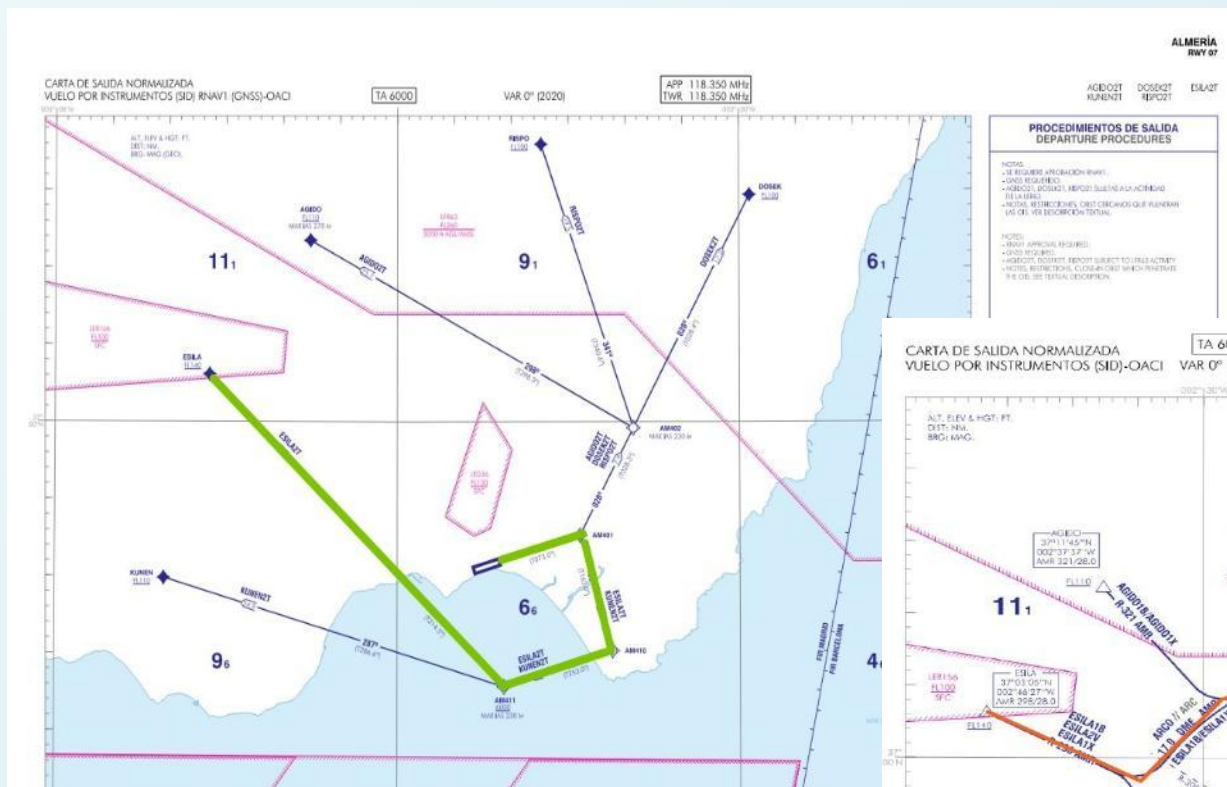
- ➔ Posádka českého provozovatele prováděla odlet z RWY 07 LEAM.
- ➔ Při předletové přípravě PM asistoval při doplňování paliva a PF správně přijal a potvrdil odletové povolení pro trať ESILA 2T.
- ➔ V důsledku časového tlaku způsobeného hrozící expirací slotu, rozdělení pracovních úkolů mezi členy posádky a opakovaných přerušení během přípravy letu zůstala ve FMC omylem nastavena trať ESILA 1B.
- ➔ Následný briefing PF vycházel z nesprávně zadaných údajů, aniž by byl zjištěn nesoulad mezi povolením ATC a nastavením FMC.
- ➔ Chybu posádka odhalila až po upozornění ATC na nesprávně letěnou SID.

SID ESILA 2T dle odletového povolení

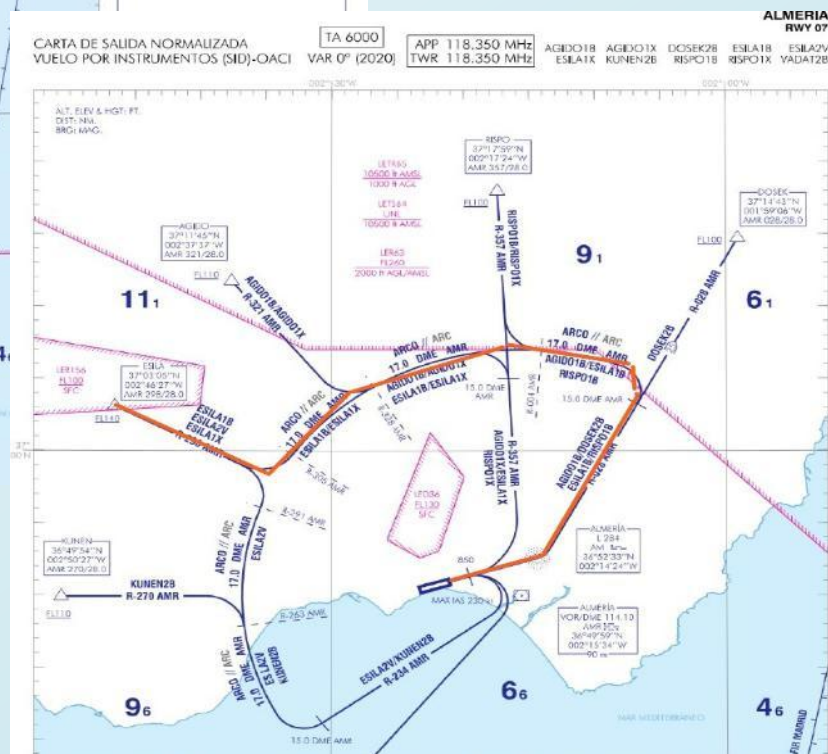
Zadaná SID ESILA 1B

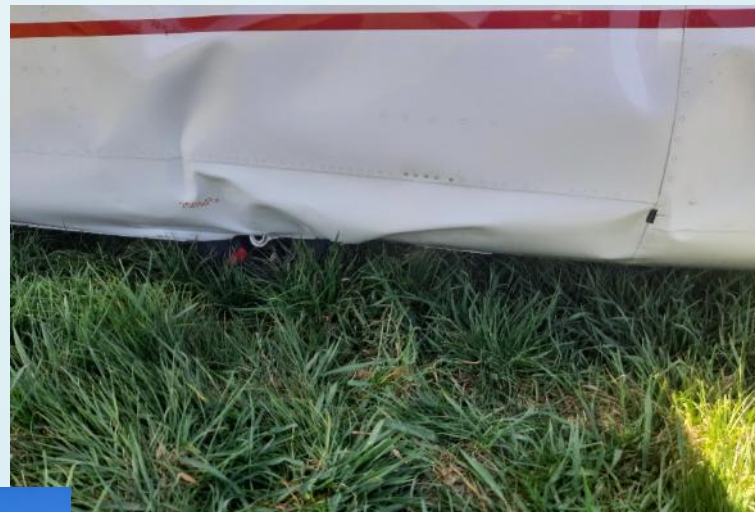
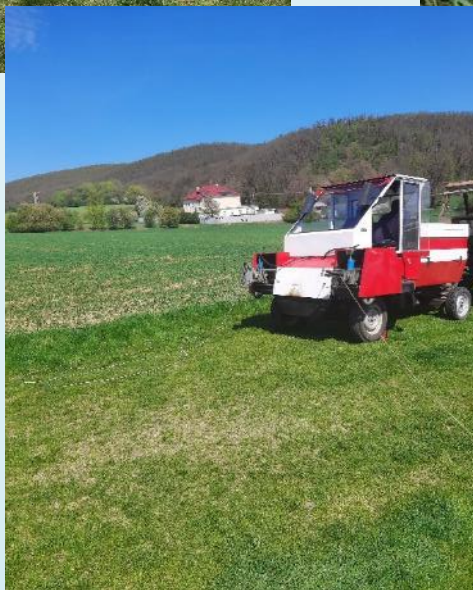
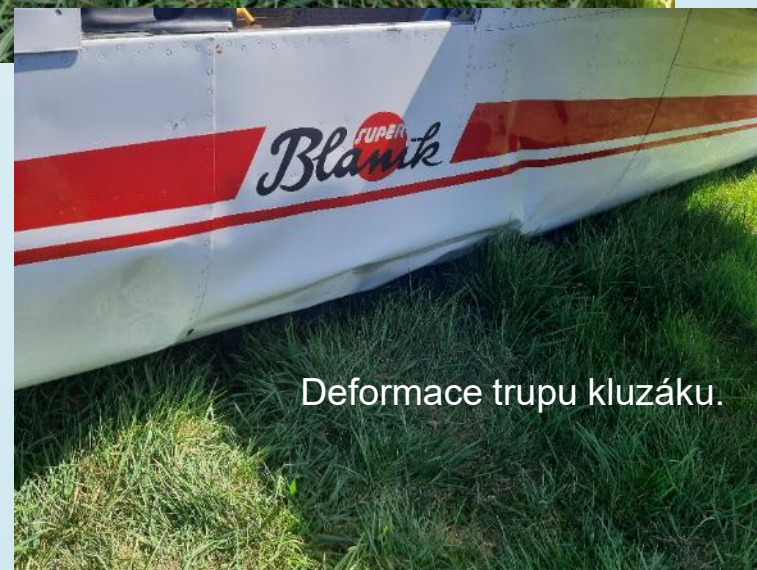
## Letecká nehoda kluzáku L-23 Super Blaník – pokračování

- ➔ Během plachtařského výcviku, při navijákovém vzletu, došlo v přechodovém oblouku, cca 8-10 metrů nad zemí, k vysazení motoru navijáku.
- ➔ Důsledkem byla ztráta rychlosti, na kterou posádka reagovala potlačením řízení k získání klouzavého letu, ale v důsledku malé výšky se nepodařilo dosáhnout standardní rychlosti klouzání a kluzák dosedl vysokou vertikální rychlostí na podvozek, čímž došlo ke zborcení trupu v prostoru podvozku.
- ➔ Dvoučlenná posádka vyvázla bez zranění, ale na kluzáku vzniklo poškození velkého rozsahu.
- ➔ Příčinou vysazení motoru navijáku byla náhlá závada na systému dodávky paliva.

Deformace trupu kluzáku.

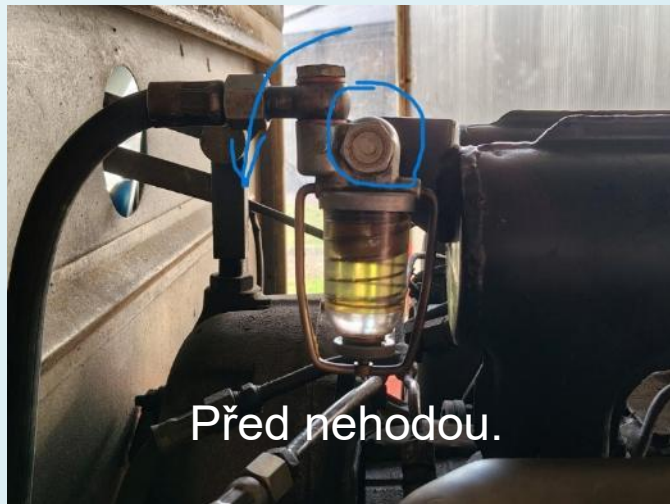
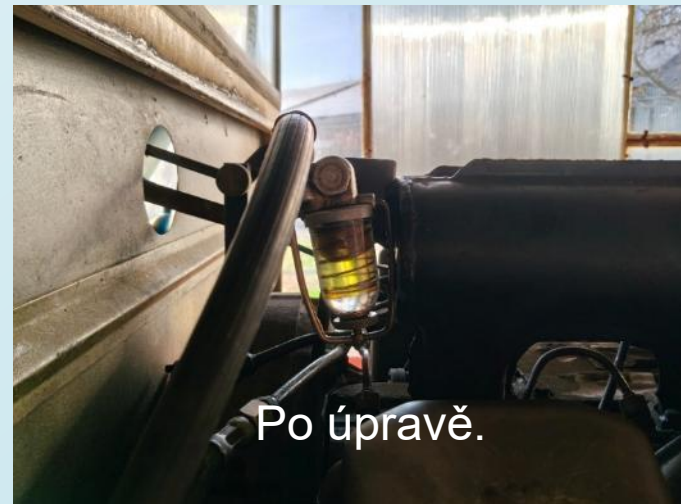
## Letecká nehoda kluzáku L-23 Super Blaník – pokračování

- ➔ Po následné technické kontrole navijáku bylo zjištěno, že přerušení tahu navijáku bylo zapříčiněno přerušením dodávky paliva. Příčinou bylo uvolnění hrubého palivového filtru. Tento filtr je připevněn k sacímu potrubí pouze průtokovým šroubem palivového vedení. Silné vibrace motoru v kombinaci s tíhou připojené palivové hadice, působící ve směru povolovacího momentu, způsobily samovolné povolení průtokového šroubu i s celým filtrem, kde došlo k přísátí vzduchu, ztráty tlaku paliva a zastavení motoru.
- ➔ Po zjištění těchto skutečností byl palivový filtr zajištěn jiným způsobem.

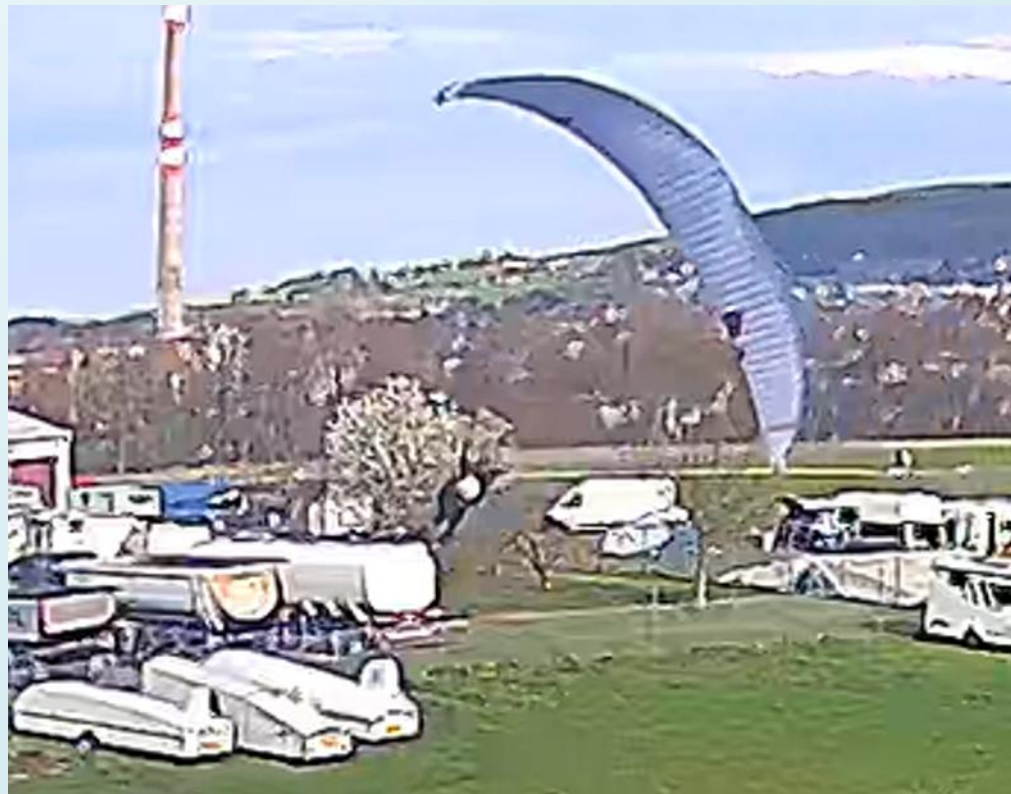
## Nehoda MPK na LKST – pokračování

- Pilotka při nárazu do překážky utrpěla zranění a byla RZS převezena do nemocnice.
- MPK byl poškozen ve velkém rozsahu.
- Došlo ke škodě na majetku třetí osoby.

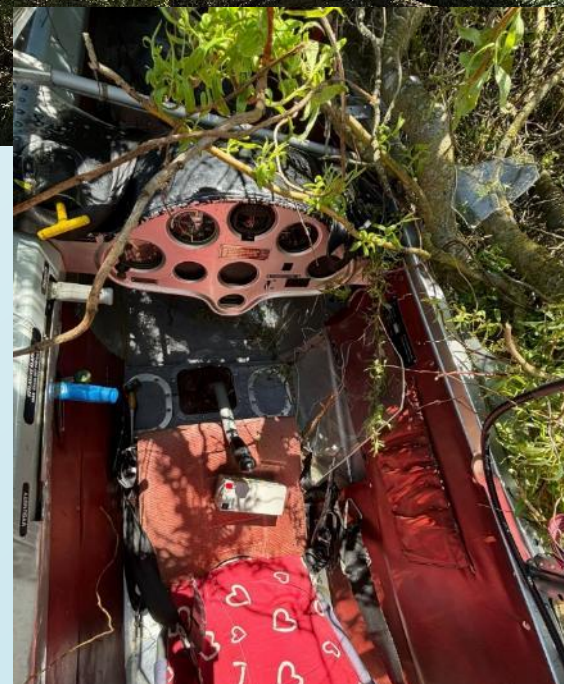
## Letecká nehoda kluzáku L-13 – pokračování

- ➔ Posádka pilot-žák a instruktorka prováděli výcvikový let.
- ➔ Během letu v prostoru 4. zatačky RWY 13 LKST došlo k odjištění brzdících klapek pilotem žákem a jejich následnému odsátí.
- ➔ V ten moment nikdo z posádky nedržel páku ovládání brzdících klapek v ruce a v této konfiguraci pokračovali až do kontaktu se vzrostlým stromem v zahrádkářské kolonii na finále RWY 13 LKST.
- ➔ Posádka nebyla zraněna.
- ➔ Příčinou letecké nehody byla nedůsledná kontrola činnosti pilotního žáka v průběhu přiblížení na přistání (viz fotografie polohy páky ovládání brzdících klapek z místa nehody).
- ➔ Na kluzáku došlo k poškození velkého rozsahu.

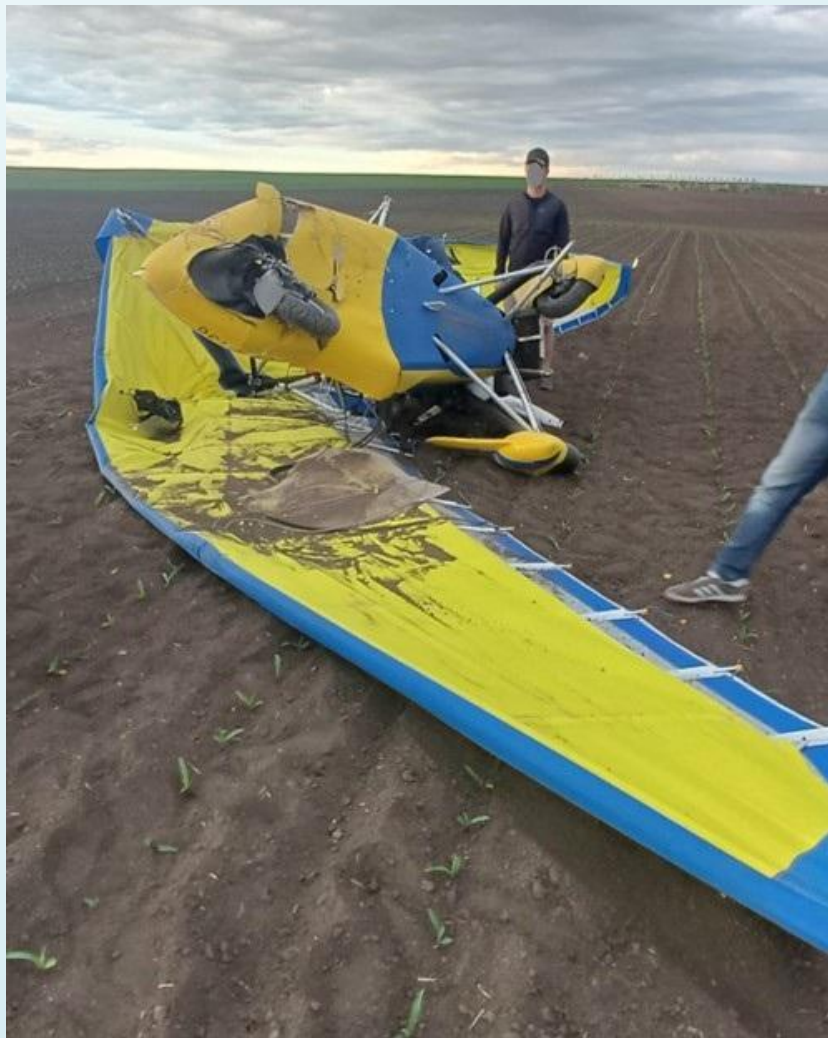
## Letecká nehoda MZK – pokračování

- ➔ Pilot (cizí státní příslušník) prováděl kondiční lety po levém okruhu RWY 12 na ploše SLZ Hatě Excalibur.
- ➔ Při letech po okruhu procvičoval letmé přistání a vzlet, nebo nízké průlety nad dráhou.
- ➔ Při jednom z těchto přiblížení došlo ve vzdálenosti cca 80 metrů před prahovými značkami RWY 12, ke kontaktu SLZ se zemí.
- ➔ Po tvrdém kontaktu s měkkou ornicí došlo k prudké deceleraci s následným převrácením SLZ na záda.
- ➔ Pilot byl s vážným zraněním páteře letecky transportován do nemocnice.
- ➔ MZK byl poškozen ve velkém rozsahu.

Poškozený MZK Apollo Delta Jet

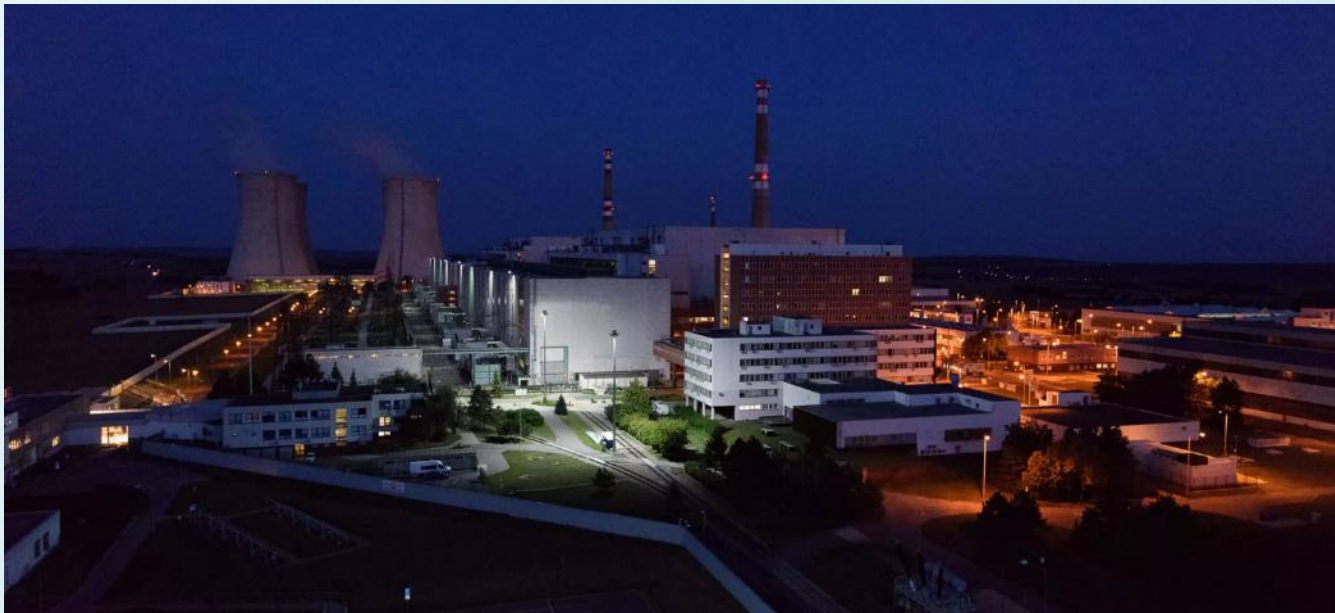
Ve 02:33 hod, při kontrole perimetru na východní straně elektrárny Dukovany (EDU), kdy let probíhal k věži č. 7, kde pilot provedl obrát a pokračoval zpět, došlo při přiblížení k ohybu bariéry u věže č. 8 ke ztrátě obrazu na ovladači dronu. Pilot zahájil spolu s kolegy pátrání po dronu, který byl nalezen až během následující směny a byl jednotkou HZS EDU vyloven z bazénu pod věží č. 8. Nedošlo ke škodě na chladicí věži/technologii, došlo však ke zničení dronu.
