ÚSTAV PRO ODBORNÉ ZJIŠŤOVÁNÍ  
PŘÍČIN LETECKÝCH NEHOD  
Beranových 130  
199 00 Praha 9 - Letňany

CZ-25-0216

# **ZÁVĚREČNÁ ZPRÁVA**

**o odborném zjišťování příčin letecké nehody  
UL letounu EV-97 Eurostar SL  
poznávací značky OK-SUR 88  
pole na východním okraji LKCB  
ze dne 2. března 2025**

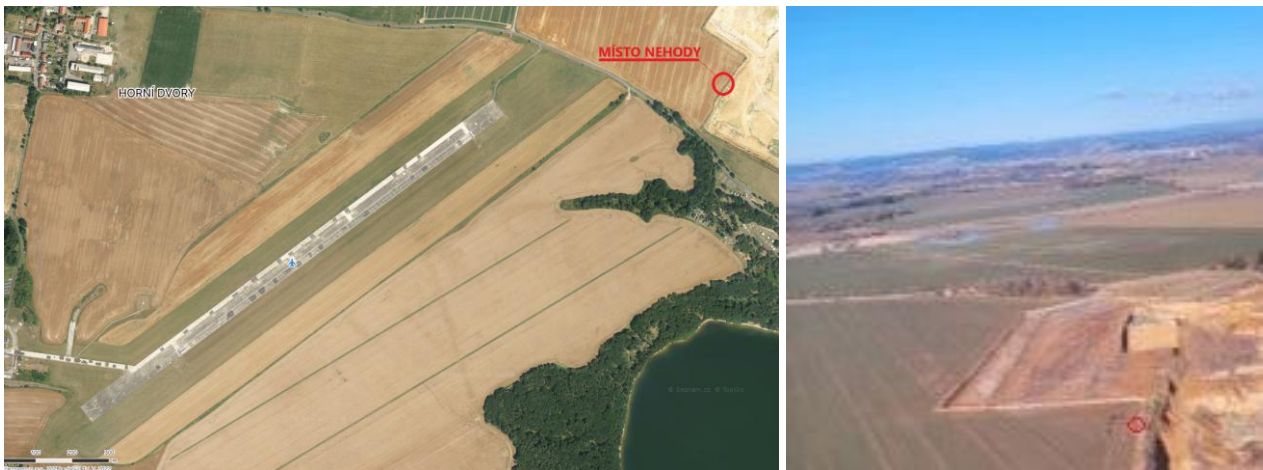
Obr. č. 5 - Místo letecké nehody

UL letoun dopadl na podmáčené pole porostlé obilím o výšce cca 5 cm ve vzdálenosti cca 700 m severovýchodně od prahových značek RWY 23. Přesná poloha místa dopadu je uvedena v následující tabulce.

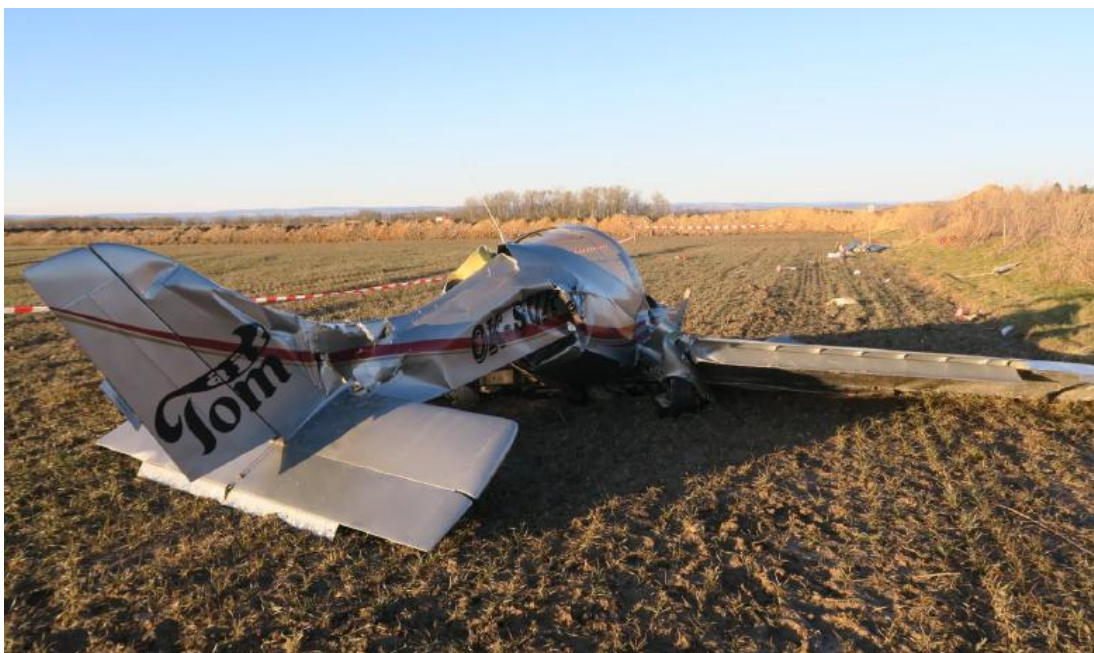
Obr. č. 6 - Trosky UL letounu na místě nehody

Značně zdeformovaný trup UL letounu ležel v poloze na břiše, před směřovala na severovýchod. Řídící a nosné plochy byly nalezeny na svých místech. Jednotlivé prvky pro ovládání řídicích ploch se nacházely na svých místech. Táhlo pro ovládání výškového kormidla bylo zlomeno v místě za kabinou. Ovládání křidélek a vztlačových klapek bylo přerušeno v místě zlomu pravé poloviny křídla od trupu. Lanovody pro ovládání směrového kormidla byly celistvé. Kabina byla zničena. Na otáčkoměru motoru byl zaznamenán údaj 493 motohodin. Bezpečnostní pásy na levém sedadle byly rozepnuty. Levá pilotova bota byla nalezena v troskách kabiny.

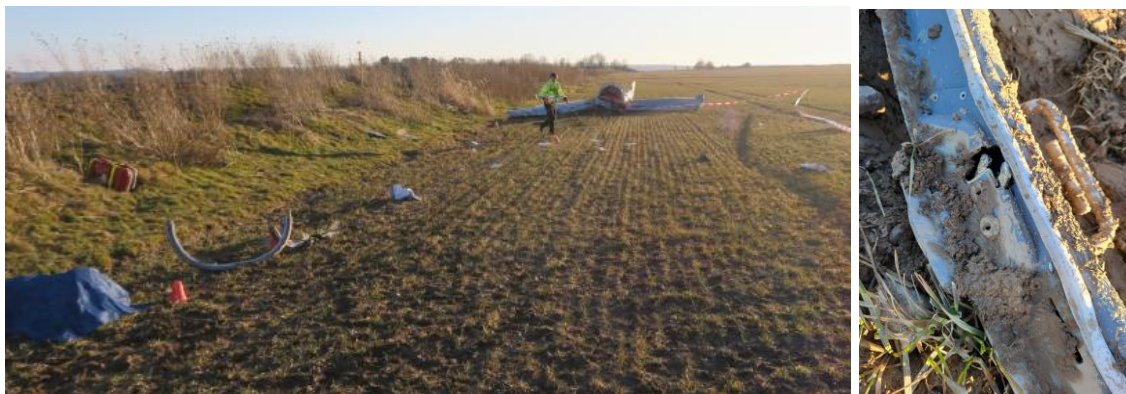
Před vrakem UL letounu se až do vzdálenosti cca 37 m nacházely úlomky organického skla překrytu pilotní kabiny a úlomky plastů (pozice 9), pravá bota pilota (pozice 12), pilotova čepice (pozice 8), zničený kompozitový rám překrytu pilotní kabiny s otevřeným jednopohovým zámkem (pozice 10) a tělo pilota (pozice 11).

Obr. č. 7 – Pohled na prostor před vrakem UL letounu, detail otevřeného jednopohového zámku (pozice 10)

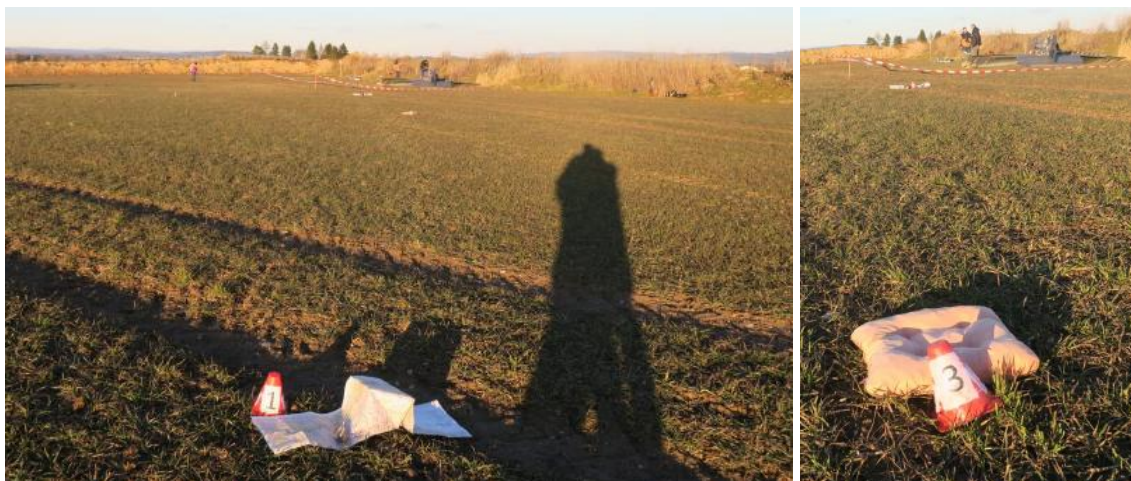
Za vrakem UL letounu až do vzdálenosti 45 m se nacházely předměty, které za letu vypadly z pilotní kabiny. Letecké mapy (pozice 1, 5, 6), list papíru s poznámkami (pozice 2, 4), polštář (pozice 3).

Obr. č. 8 – Pohled na prostor za vrakem UL letounu, detail polštáře (pozice 3)
