ÚSTAV PRO ODBORNÉ ZJIŠŤOVÁNÍ
PŘÍČIN LETECKÝCH NEHOD
Beranových 130
199 01 PRAHA 99

ZÁVĚREČNÁ ZPRÁVA

**o odborném zjišťování příčin letecké nehody
SLZ poznávací značky OK – BUU 25
dne 3.6.2007**

Praha
Říjen 2007

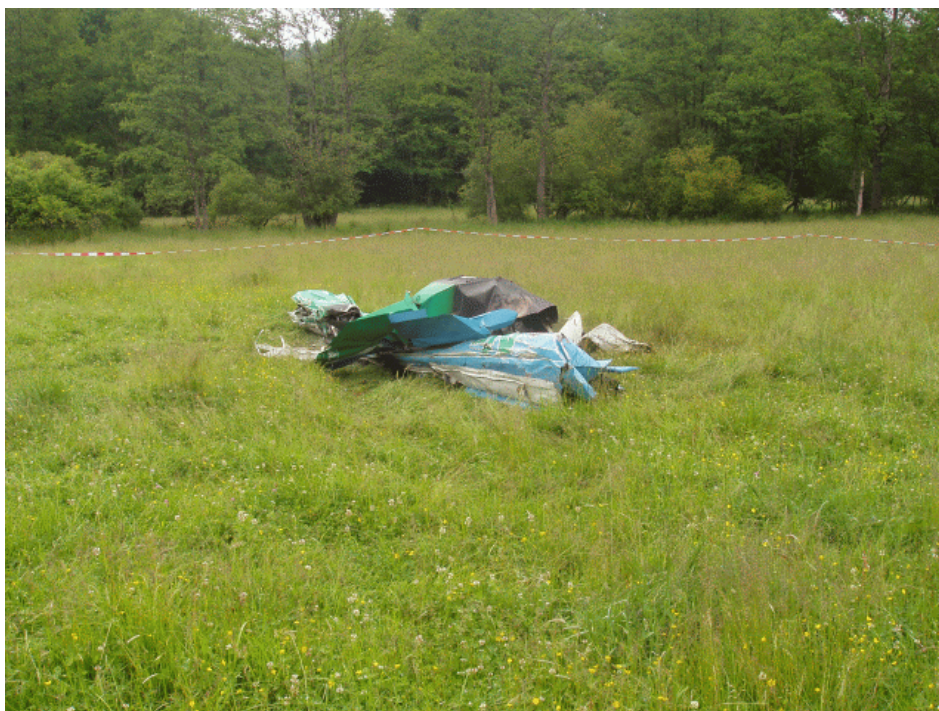
Místem letecké nehody byla louka na jižním svahu zvlněného, částečně zalesněného terénu v nadmořské výšce 500m/1641ft.

První dotek letounu se zemí pod úhlem 60° a větším, kurzem 070°- 080°, byl jeho přední částí, následně náběžnou hranou levé poloviny křídla a nakonec náběžnou hranou pravé poloviny křídla. Nárazem byla zcela zničena přední část trupu k náběžné hraně křídla. Destrukci byly postiženy obě poloviny křídla. Trup se v linii odtokové hrany křídla zlomil. Kabina posádky byla poškozena i následným požárem po dopadu.

Motor byl zaražen do země do hloubky 80-90 cm.

Místo letecké nehody SLZ

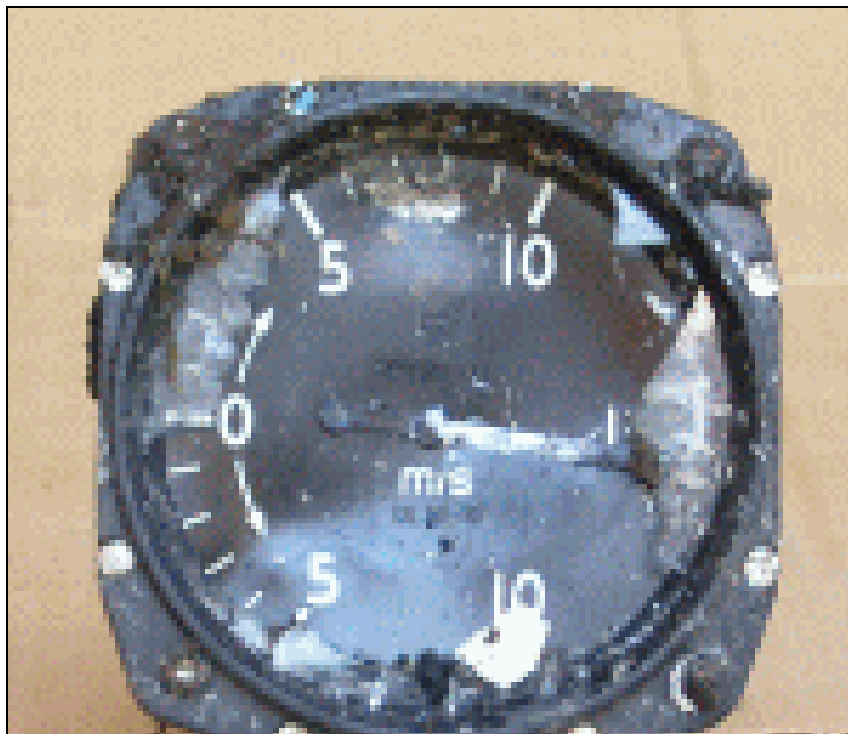
variometr UL 30-10

Variometr UL-30-10 s ručkou ukazatele údaje zablokovanou na stupnici přístroje po nárazu na hodnotě klesání mezi 14 a 15 ms^{-1} . Maximální značená hodnota na stupnici variometru je 15 ms^{-1} .

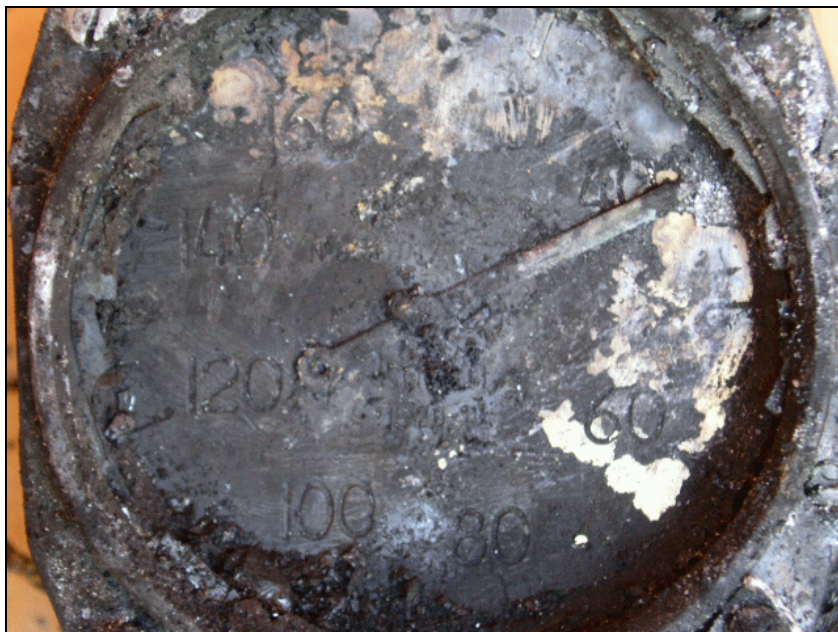
rychloměr UL 20-10

Rychloměr UL-20-10 s ručkou ukazatele údaje zablokovanou na stupnici přístroje po nárazu cca 90° za jeho maximální značenou hodnotou 160 kmh⁻¹. Empirický odhad rychlosti letadla při nárazu více než 200 kmh⁻¹.

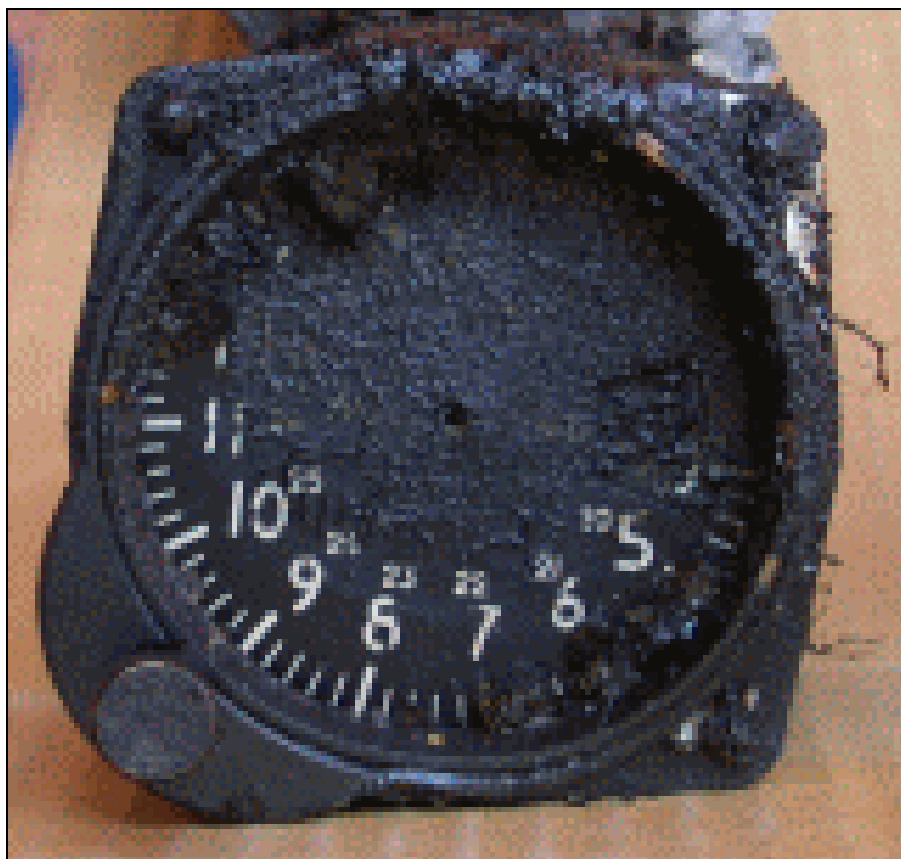
Výškoměr s nastaveným tlakem v okénku 965-970 HPa beze stop otisku ručky ukazatele na stupnici přístroje.

- tlak na letišti Plzeň-Líně (vzdálenost cca 6 km, rozdíl nadmořských výšek 3 m / 10ft) byl v 09:00 SELČ (07:00 UTC) 1020 hPa a v 10:00 SELČ (08:00 UTC) 1021 hPa.
- pilot měl nastaven výškoměr na tlak 965-970 hPa;
- při zjištěném nastavení výškoměru na hodnotu 965-970 hPa na vzletu byla na jeho stupnici indikovaná výška až o 448 m / 1478 ft nižší než výška skutečná;
- při aktuálním tlaku QNH 1020 hPa, resp. 1021 hPa v době a místě vzletu, nebylo možné nastavení výškoměru na hodnotu 965-970 hPa vysvětlit.

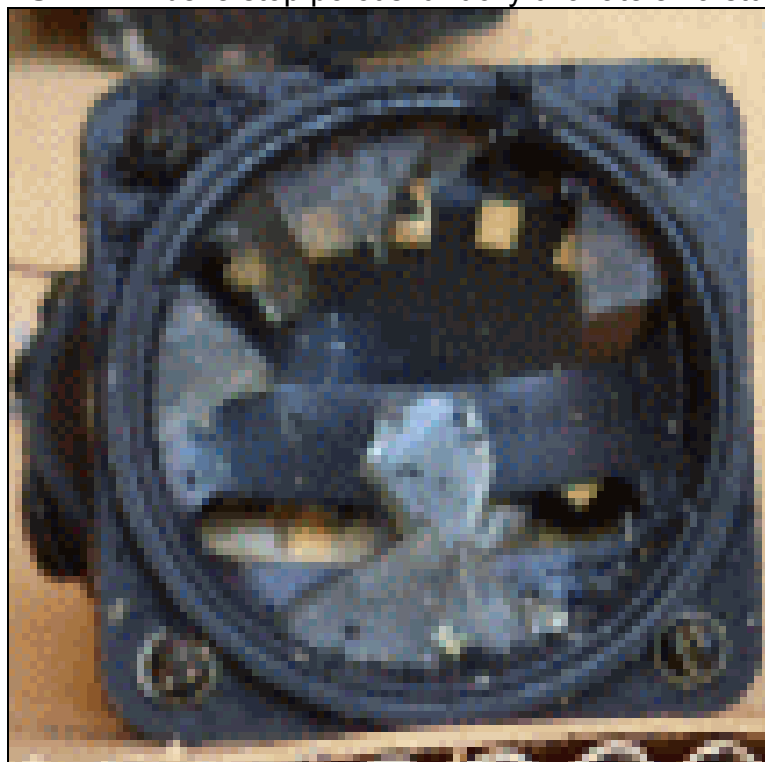
zatáčkoměr

Zatáčkoměr LUN 1211 beze stop po otisku ručky ukazatele na stupnici přístroje.
