CZ-11-121

ZÁVĚREČNÁ ZPRÁVA

**o odborném zjišťování příčin letecké nehody
vrtulníku R 22M poznávací značky OK-XIF
na letišti Skuteč
11. 5. 2011**

Praha
červen 2011

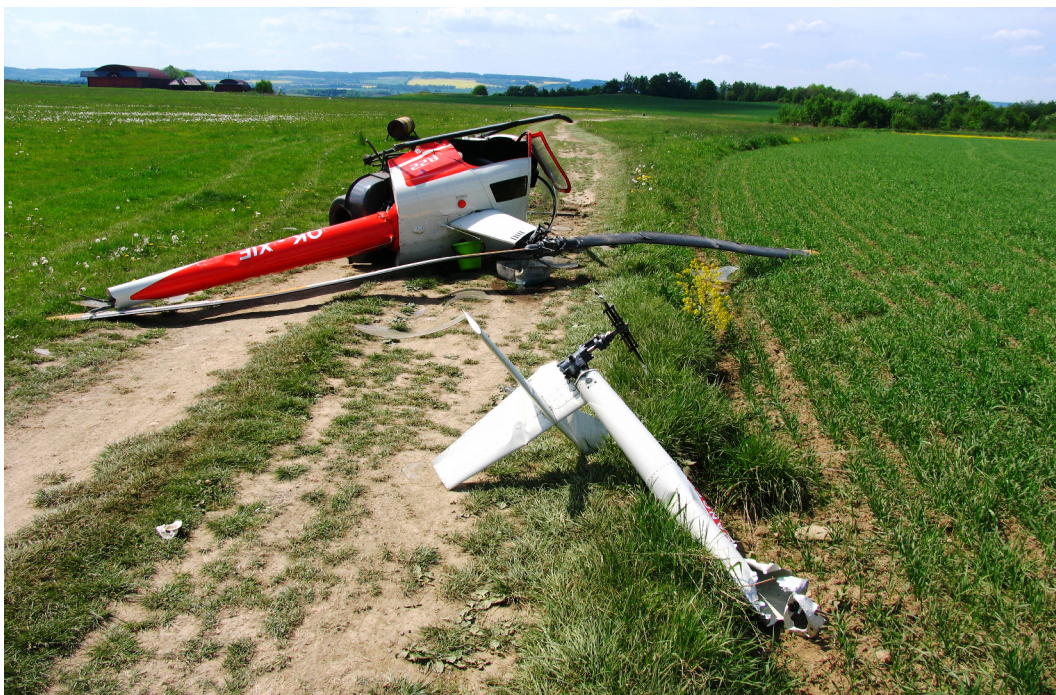
Při sedmém vzletu, ve fázi odpoutání a ve výšce 1 m nad zemí, vrtulník začal mít tendenci zatáčet vpravo. Pilot chtěl korigovat zatáčení mírným vyšlápnutím levého pedálu směrového řízení. Přitom mu špička boty, kterou se o něj opíral, sklouzla pod pedál. Pilot instinktivně přenesl pohled do prostoru nohou. Ve snaze vytáhnout levou nohu zpod pedálu, zachytil o trubkovou konstrukci levého pedálu a tím neúmyslně vychýlil směrové řízení vpravo. Vrtulník se roztočil směrem vpravo a naklonil se. Nejprve narazil do země zadní částí ližin a po jejich rozlomení spodní částí trupu. List nosného rotoru nárazem kmitnul dolů a sekl do ocasního nosníku, který se pak oddělil. Zároveň došlo k utržení částí obou listů ocasního rotoru. Vrtulník se převrátil na pravý bok, obrázek 1.

Obr. 1 Místo letecké nehody vrtulníku OK-XIF

Vrtulník narazil a následně se převrátil na travnatý povrch polní cesty na hranici letištní plochy na místě vzdáleném asi 63 m před THR RWY 13 a 15,6 m do levého okraje RWY 13.

Trup byl deformován ve spodní a pravé části vylomením pravé zadní vzpěry a zadní spojovací trubky ližin s částí ližiny. Trubková příhradová konstrukce byla ohnuta, výfukové potrubí bylo poškozeno nárazem. Potah trupu byl na několika místech promáčknut. Průhledný kryt kabiny byl rozbitý, dveře kabiny byly částečně vylomeny v místě závěsů.

Oba listy nosného rotoru byly zničeny, hlavní hřídel rotoru byl deformován, táhla ovládání listů byla přetržena. Ocasní nosník byl nárazem listu nosného rotoru a do země u kořene zlomen a roztržen v místě zadního spoje. Transmise a táhlo řízení byly přerušeny silovým lomem. Ocasní rotor měl u obou listů nárazem utržené části, které se nacházely ve vzdálenosti 53 m a 66 m od vrtulníku.
