Č.j.: 148/07/ZZ

ZÁVĚREČNÁ ZPRÁVA

**o odborném zjišťování příčin incidentu
letadla Robin DR 400
v prostoru TMA II Praha
24. května 2007**

Praha
září 2007

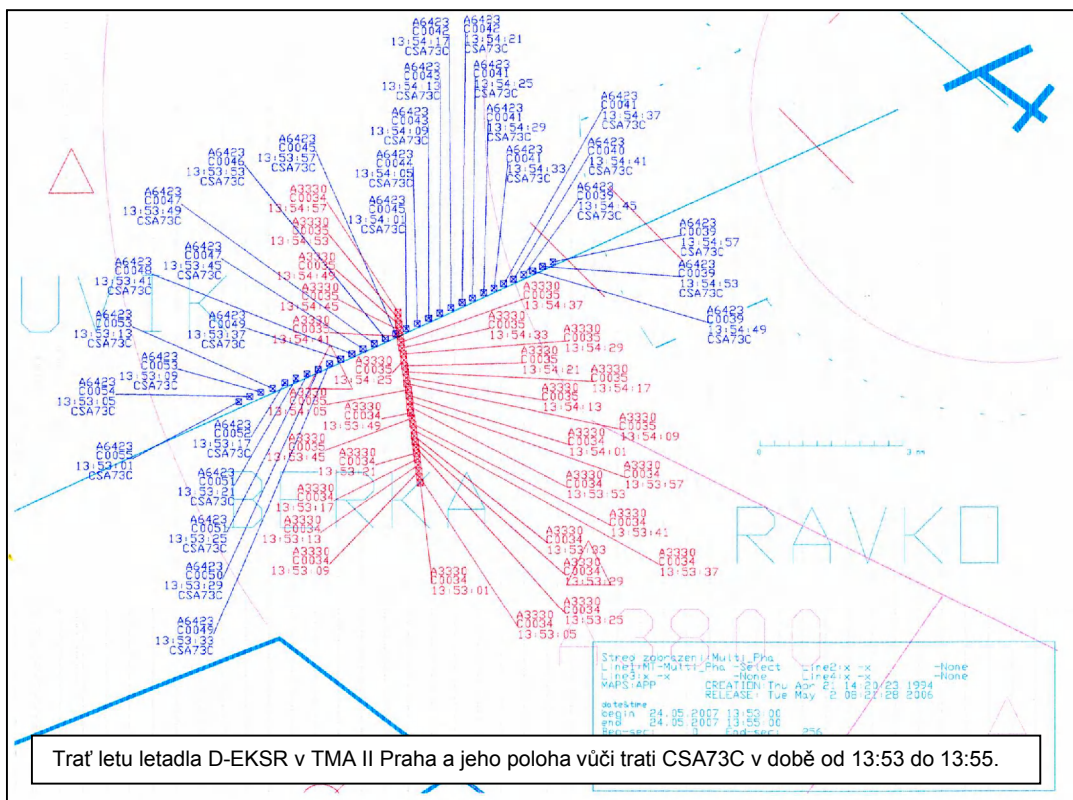
Posádka CSA73C po přistání na LKPR, na dotaz TEC, oznámila TCAS TA s neznámým provozem ve vzdálenosti cca 3 NM před FAF RWY 06

Z rozboru záznamu letu vyplývá, že D-EKSR vstoupil do TMA II Praha v prostoru N Žebrák (HDG 355°) bez schválení vstupu na příslušném kmitočtu ATS. FID, se kterým byl PIC D-EKSR na spojení, mu nedal informaci o narušení TMA II Praha.

Po cca 5 min letu v ALT 3500 ft křížoval zprava doleva, v prostoru FAF pro přiblížení na RWY 06 LKPR, trajektorii letu CSA 73C provádějící ILS-DME přiblížení na RWY 06.
