Č.j.: 328/07/ZZ

ZÁVĚREČNÁ ZPRÁVA

**o odborném zjišťování příčin incidentu
letadla Z 42M, poznávací značky OK-ILP
ze dne 10.8.2007**

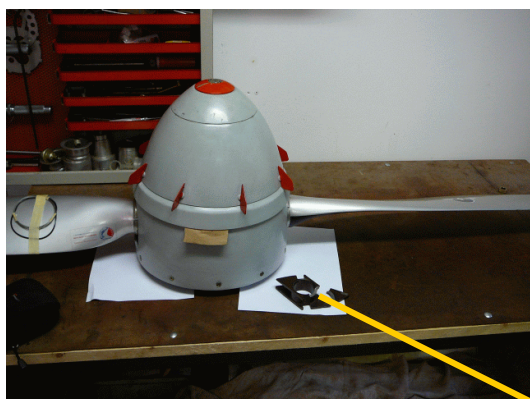
Demontáží servomechanismu vrtule bylo zjištěno ulomení činné části ramene unášeče přiléhající k vrtulovému listu č.1.

Demontovaná vrtule

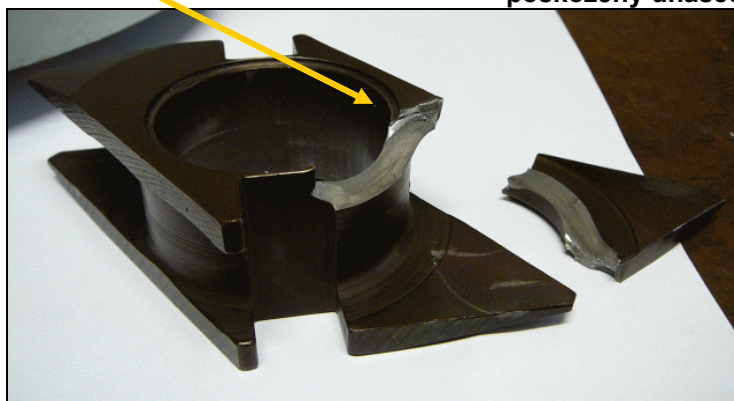
poškozený unášec

Příčinou ztráty tahu vrtule byla vada unášeče servomechanismu přestavování listů vrtule v důsledku únavy materiálu .

UZPLN vzhledem k ojedinělému výskytu této vady doporučuje, aby v kompetenci výrobce a opravce vrtulí byla přijata přiměřená opatření ke zvýšení provozní spolehlivosti vrtulí V 503A.

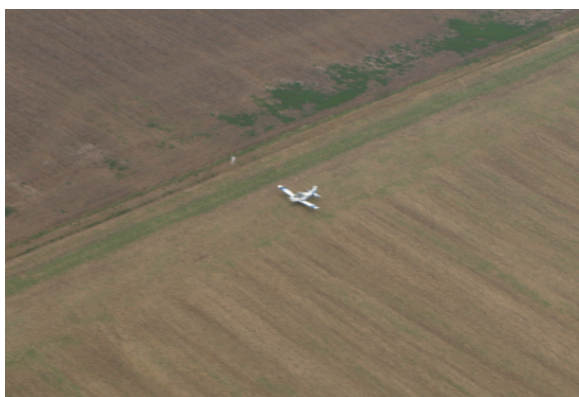
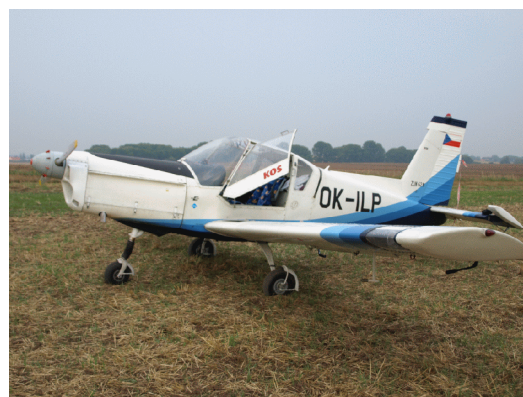
Místo nouzového přistání

Přistání bylo provedeno na posekané a uvláčené pole. Povrch místa nouzového přistání byl hliněný a dostatečně únosný. Konečná pozice letounu byla zaznamenána GPS souřadnicemi N 49°34,799 a E 017°09,212.

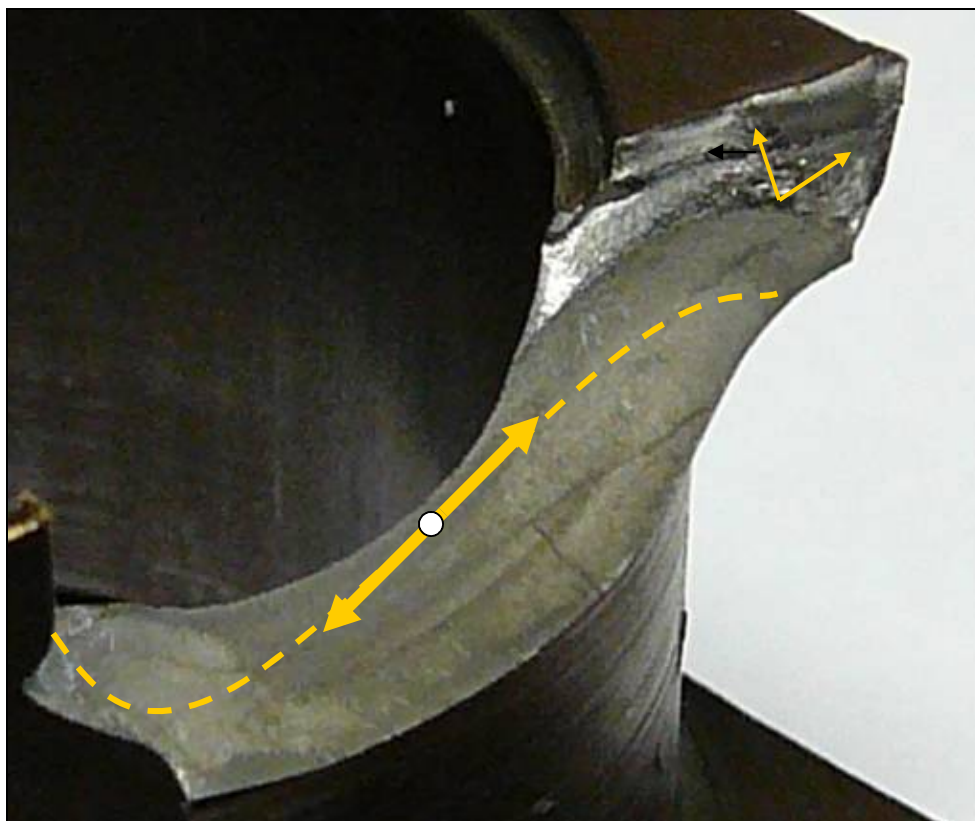
- odlomení části ramene unášeče do něhož zapadá příruba s unášecím čepem a kamenem. Ramena unášeče jsou namáhána ohybem.
- lomová plocha vykazovala známky únavového namáhání, na našedlé části lomové plochy byly patrné oblasti postupného šíření poruchy materiálu a stopy po korozi šířící se spirálovitě od střední části lomové plochy k okrajům. Koncová část lomové plochy nese stopy po silovém dolomení kritického průřezu.
- k únavě materiálu došlo postupně v průběhu provozu vrtule. Kritický průřez, vzniklý vlivem šíření únavového lomu, již nepřenesl zatížení vznikající při působení servomechanismu přestavování listů vrtule během letu.

Lomová plocha unášeče

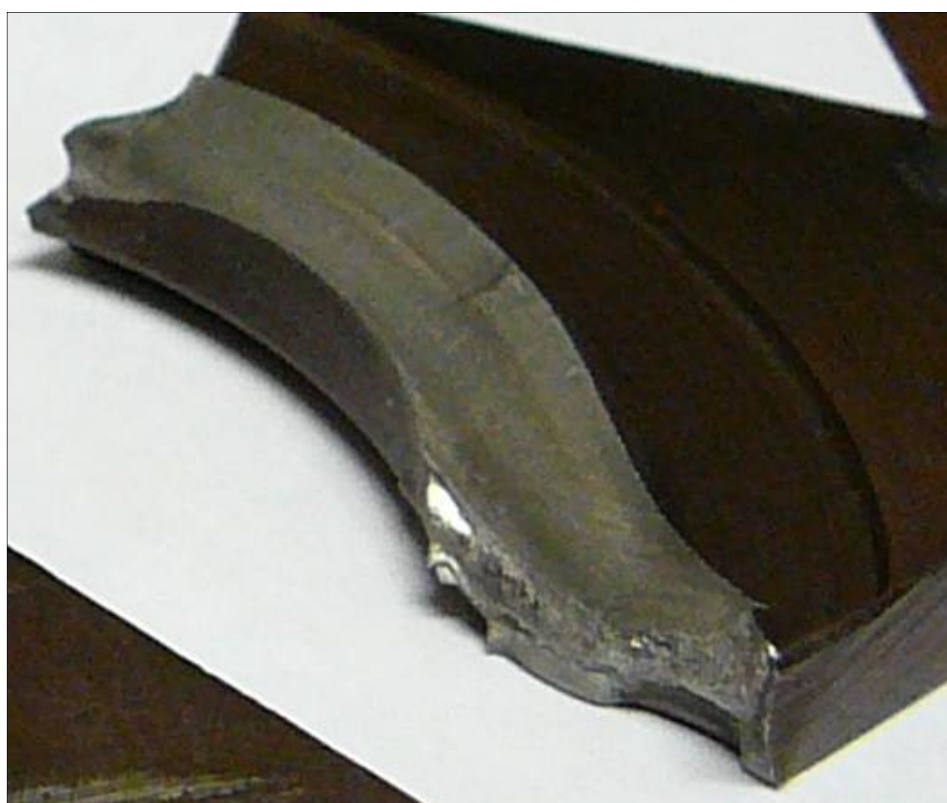
Ulomená část ramene unášeče
