CZ-08-386

# ZÁVĚREČNÁ ZPRÁVA

**o odborném zjišťování příčin letecké nehody  
letadla Fascination D4BK  
v místě Prostřední Svince  
10. 8. 2008**

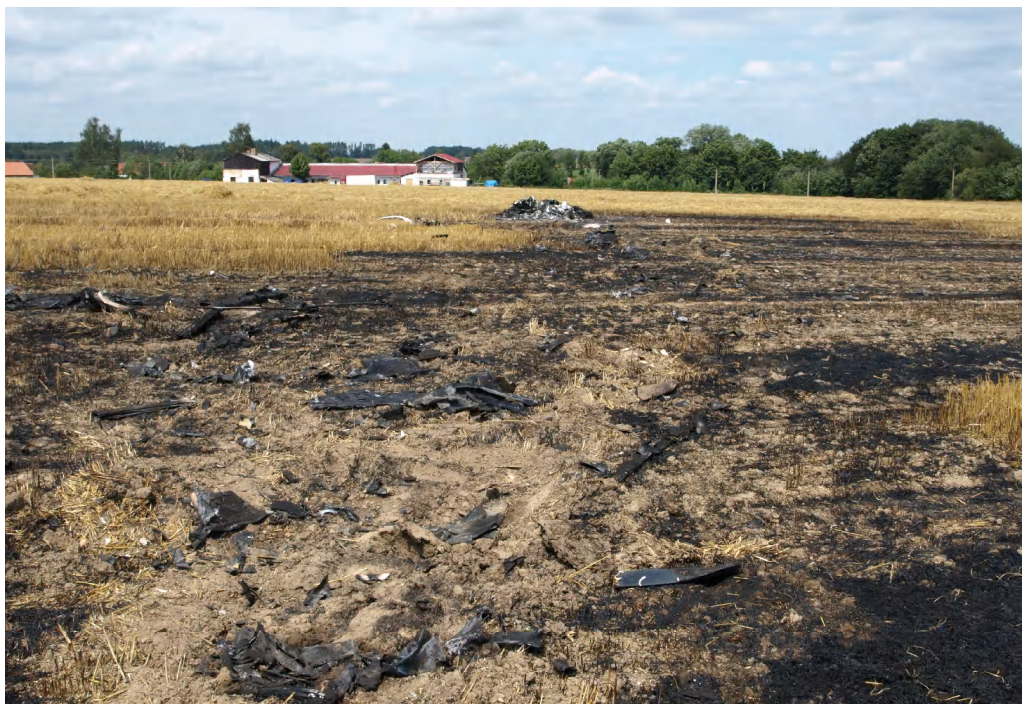
Obr. 1 Místo letecké nehody – trosky letadla OK-LUF 16

Letadlo bylo nárazem do země a následným požárem trosk zcela zničeno. Trosky letadla jsou na obrázku 1.

Pravá polovina křídla se nárazem oddělila od trupu. Rotací se dostala vlevo od osy směru pohybu trosek, kde ve vzdálenosti 7,8 m shořela, vyjma skelných a uhlíkových vláken nosníku křídla a táhla ovládací křídélka. V bezprostřední blízkosti se nacházely ohořelé části: pravá podvozková noha, pravá polovina stabilizátoru a pravé křídélko.

Hlavní část trosek se nacházela ve vzdálenosti asi 30 m od místa nárazu otočena o 180° „na záda“. Pilotní kabina byla nárazem a požárem zborcená. Na levé straně, vedle ohořelých zbytků trupu, ležela náběžnou částí ve směru pohybu trosek levá polovina křídla s levým křídélkem a pod ní se nacházela ohořelá zadní část trupu a svislá ocasní plocha, v poloze odtokovou hranou směrem k trupu. Přední podvozková noha se nacházela v zatažené poloze v troskách trupu.

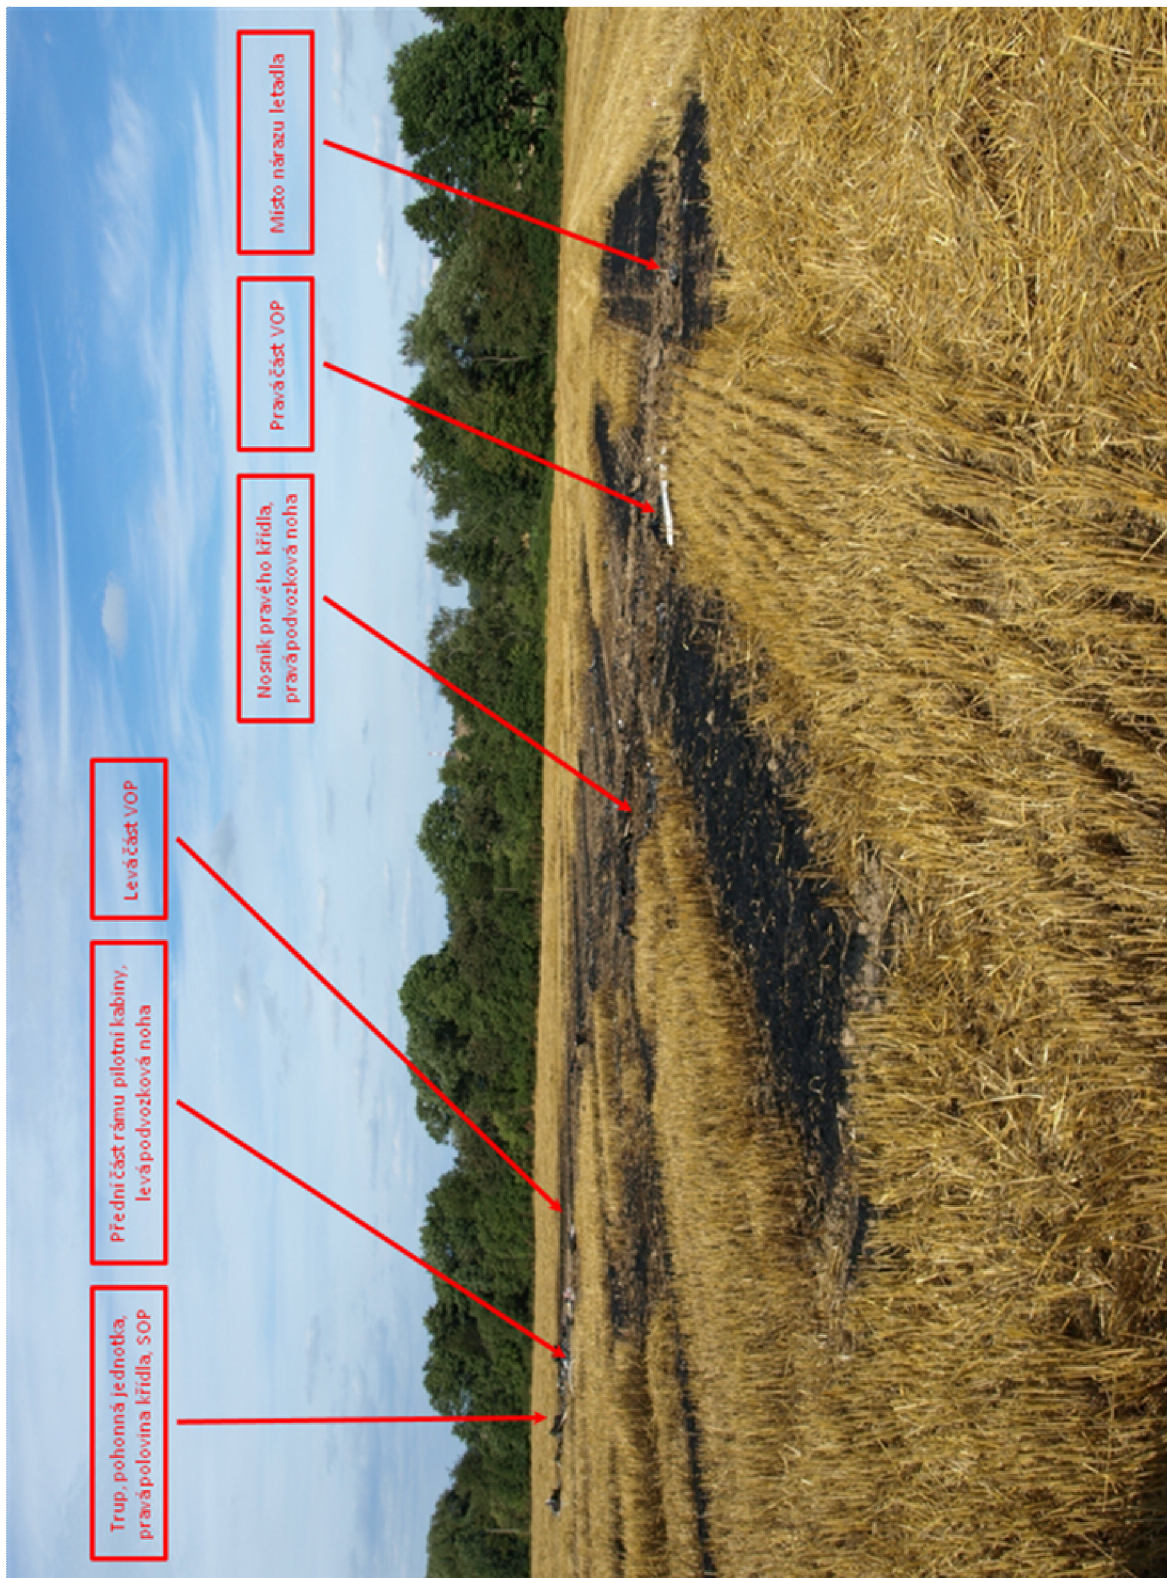
## Místo letecké nehody

Místo letecké nehody se nacházelo na poli mezi obcemi Prostřední Svince a Dolní Svince. Zeměpisné souřadnice místa prvního nárazu jsou 48°51'12,3'' N a 14°25'58,7'' E. Letadlo narazilo do země předí a pravou polovinou křídla pod mírným

úhlem (cca 20°) a v kurzu 070° – 090°. Na místě prvního nárazu vznikla díra od přídě a otisk náběžné hrany pravé poloviny křídla. Letadlo bylo nárazem zcela zničeno. Trosky letadla se od místa prvního nárazu do země pohybovaly setrvačností po dráze ve směru asi 360°.

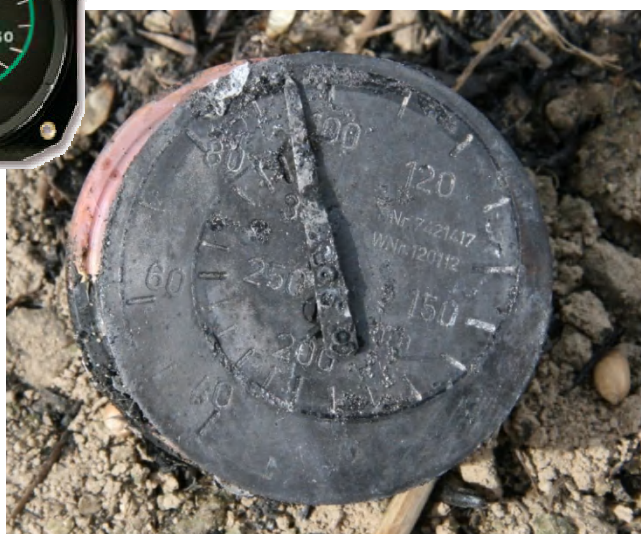
Rychloměr:

Z přístrojového vybavení se zachovala silně ohořelá část rychloměru s ručičkou v poloze na 95 km.h<sup>-1</sup> a ohořelá část výškoměru s viditelným zbytkem stupnice nastavení tlaku. Další přístrojové a navigační vybavení bylo zcela zničeno.

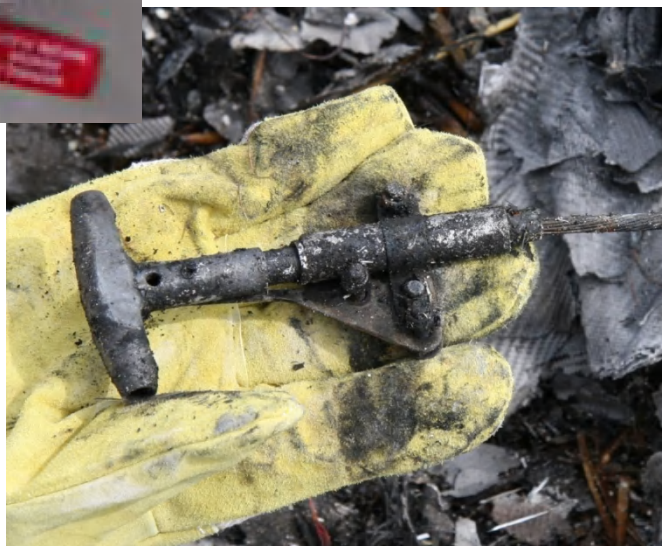
Rukojeť ovládání záchranného systému

Raketový motor záchranného systému byl zničen požárem, rukojeť aktivace systému byla v neaktivované poloze a ohořelá. Sbalený vrchlík padáku se šňůrami byl ohořelý.
