CZ-24-1340

ZÁVĚREČNÁ ZPRÁVA

**o odborném zjišťování příčin vážného incidentu
kluzáku K7 - Rhönadler
poznávací značky OK-9132
v ATZ letišťě Slaný
ze dne 8. září 2024**

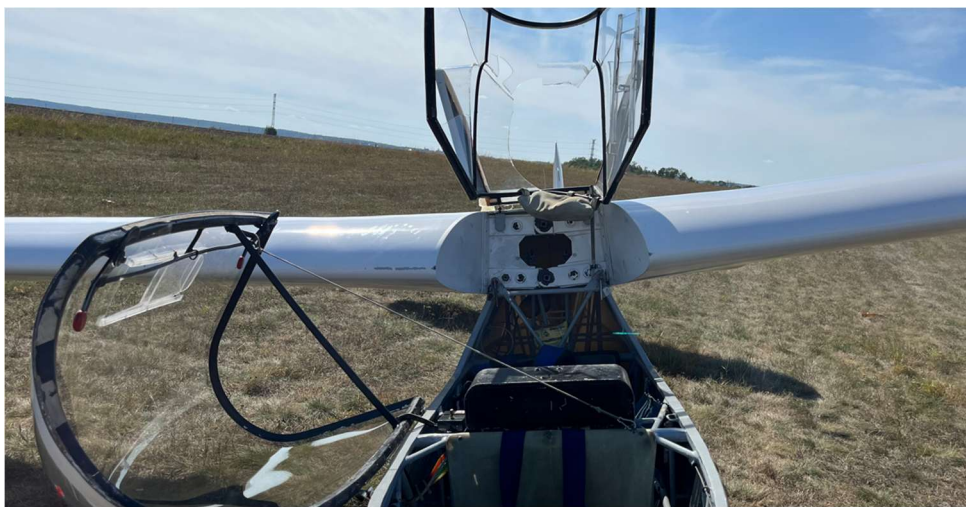
Na kluzáku bylo zjištěno malé poškození – rozbitý zadní překryt kabiny. Upínací pásy na sedadle pilota-žáka byly nalezeny rozepnuté a nebyly poškozeny.

Obr. 1 – Poškozený zadní kryt kabiny kluzáku

Během otevření předního překrytu kabiny došlo současně k otevření zadního překrytu kabiny, který se prudkým otevřením poškodil.

Během vážného incidentu došlo k poškození zadního překrytu kabiny. Upínací pásy na předním sedadle byly rozepnuté a nepoškozené.

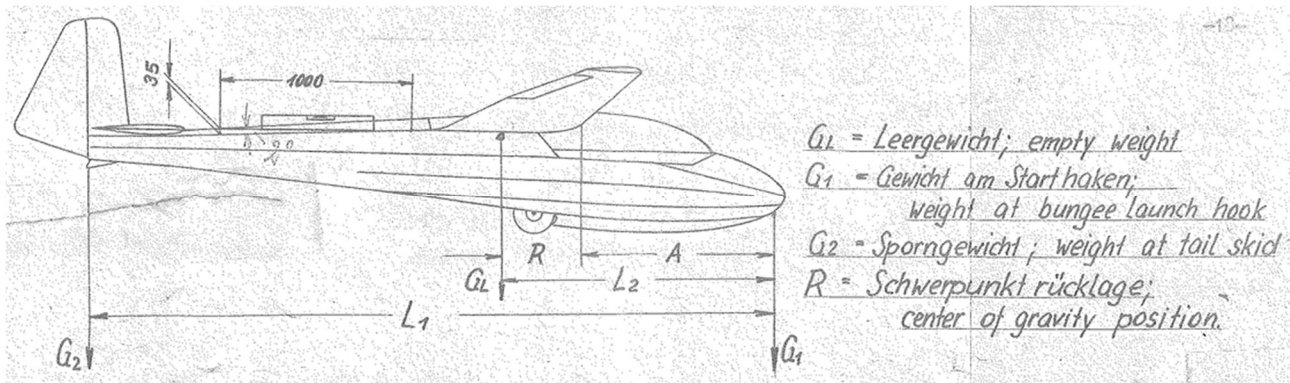
Obr. 2 – Schéma pro výpočet polohy těžiště kluzáku (Letová příručka)

Poloha těžiště (C.G.) se podle letové příručky mohla nacházet od vztažného bodu v rozmezí 492,5 mm - 592,5 mm při prázdné hmotnosti 323 kg. Poloha těžiště zjištěná během vážení prázdného kluzáku byla 486,1 mm za vztažným bodem při toleranci +/- 50 mm a nacházela se v limitech dle letové příručky.

Max. přední poloha: 50 mm za vztažným bodem
Max. zadní poloha: 275 mm za vztažným bodem

- Výpočet hmotnosti
Po opuštění kluzáku pilotem-žákem byla maximální vzletová hmotnost v limitech.
- Výpočet vyvážení
Poloha těžiště byla vypočtena 390,12 mm za vztažným bodem, z toho vyplývá 115,12 mm za zadním limitem.

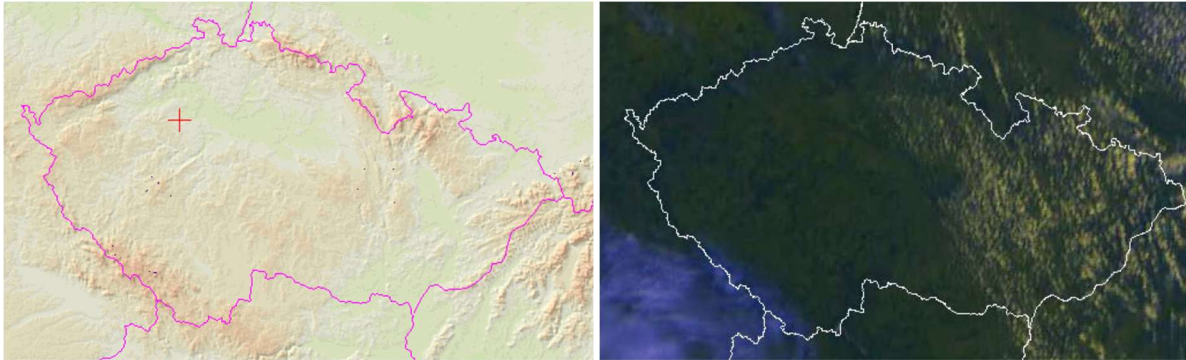
Obr. 3 – Satelitní snímky meteorologické situace

Před zvlněnou studenou frontou, která postupovala ze západního Německa dále k východu, k nám vrcholil příliv teplého vzduchu od jihu až jihovýchodu.

V oblasti události při letu kluzáku z letiště Slaný vál pravděpodobně proměnlivý (východní až jihovýchodní) vítr o rychlosti $2-3 \text{ m}\cdot\text{s}^{-1}$. Dohlednost se pohybovala nad 10 km, obloha byla skoro jasná s ojedinělým výskytem vysoké oblačnosti typu Ci. Nevyskytovaly se žádné srážky ani jiné jevy počasí. Teplota vystoupala k $25-27 \text{ }^\circ\text{C}$.

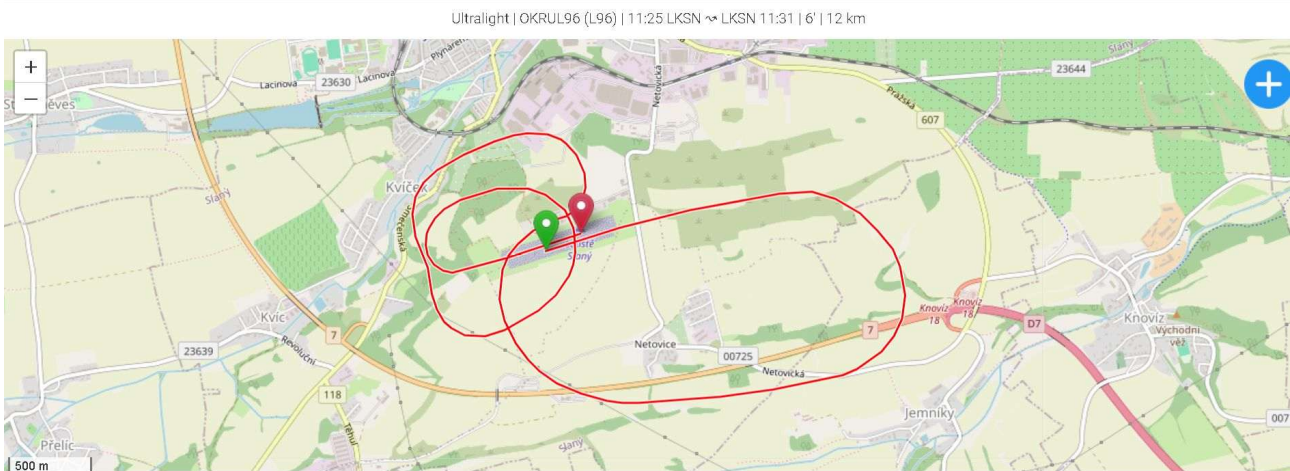
Kluzák nebyl vybaven zapisovačem letových dat. Vlečné letadlo bylo vybaveno zařízením OGN. Záznam z OGN je uveden níže na obrázku 5.

Obr. 5 - Záznam letu OGN vlečného letadla

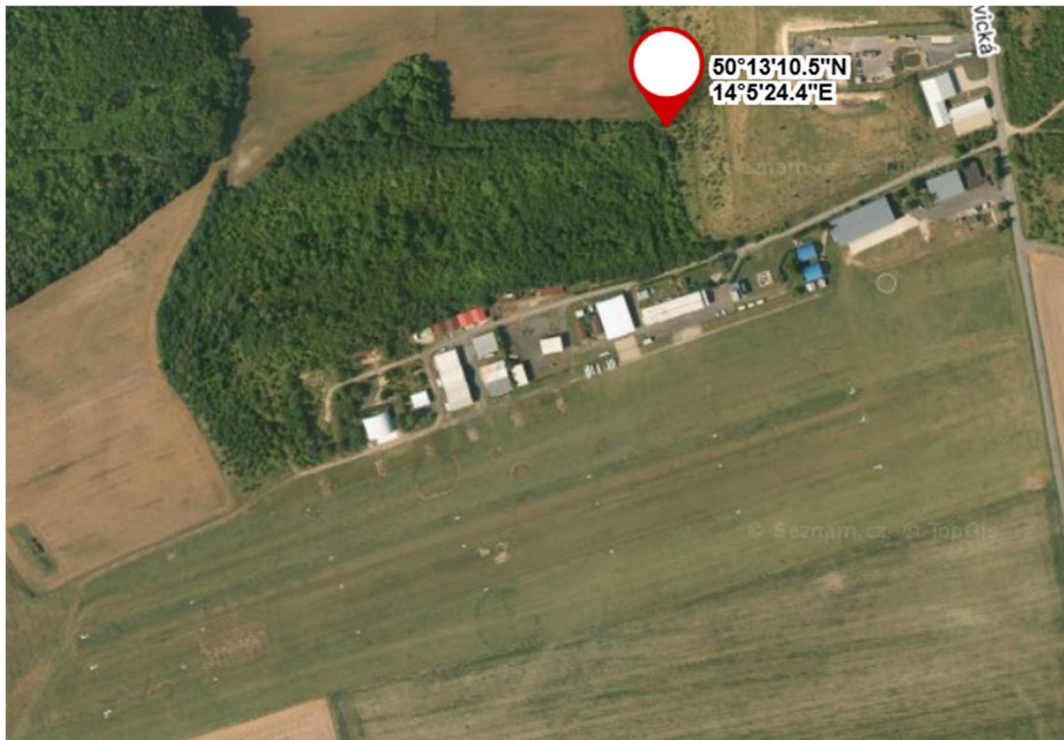
Obr. 6 – Místo dopadu pilota-žáka

Kritický moment nastal před 1. okružovou zatáčkou na letištním okruhu RWY 07 LKSN, kdy došlo k odpojení kluzáku od vlečného letadla. Poté se pilot-žák ihned odpoutal a opustil kluzák.

Místo dopadu těla pilota-žáka byl lesní porost u pole, cca 350 m SSV vztažného bodu letiště Slaný. Souřadnice dopadu: 50°13'10.5"N 14°05'24.4"E.

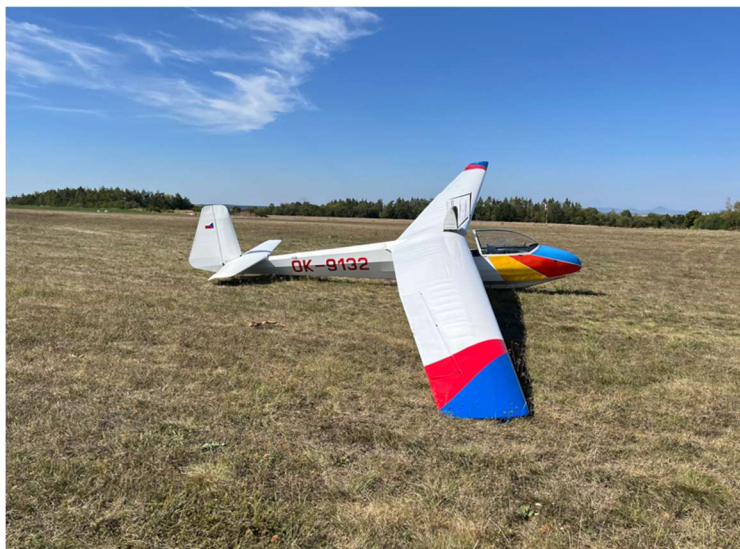
Instruktor bezpečně přistál s kluzákem do 1/3 dráhy 07R. Kluzák měl poškozený zadní překryt kabiny.

Obr. 7 – Kluzák po přistání na LKSN
