Rozbor bezpečnosti za 4. čtvrtletí 2021 a souhrnný rozbor oblasti bezpečnosti v roce 2021

Rozbor bezpečnosti za 4. čtvrtletí 2021

Rozbor provozní bezpečnosti v roce 2021

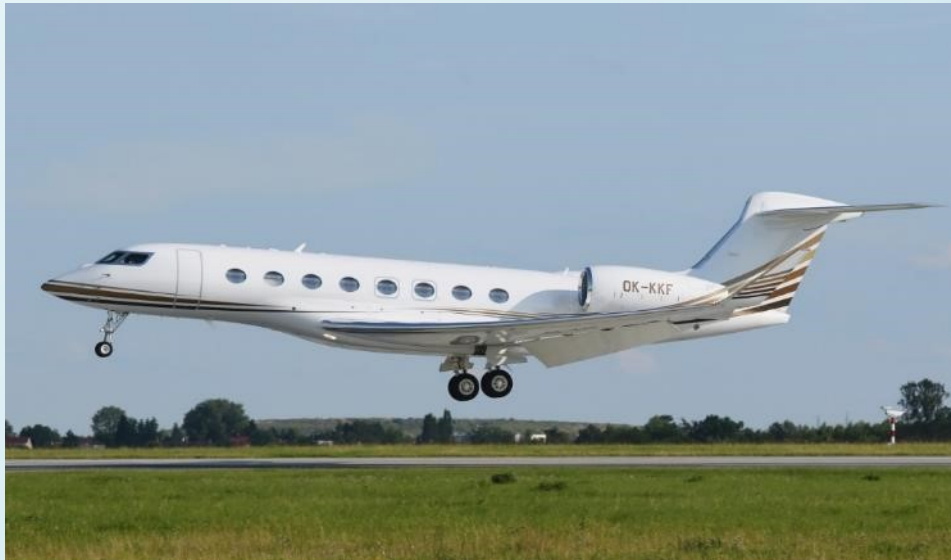
Ilustrační foto GULFSTREAM GVI-G650ER

- Po odletu z LKPR (Praha/Ruzyně) dostala posádka letadla povolení ke stoupání na FL430 a pokyn otočit na kurz 215°.
- Ve FL350 byly v systému varování posádky CAS (Crew Alerting System) indikovány dvě zprávy: „FCS MAINTENANCE REQUIRED“ a „STABILIZER CHANNEL FAIL“.
- Posádka požádala ATC o povolení k zastavení stoupání na FL370. Při stabilním letu se zapnutým autopilotem poté prováděla úkony dle referenční příručky.
- Po jejich provedení zpráva „FCS MAINTENANCE REQUIRED“ zhasla (beze změny letových vlastností), ale následně se opět rozsvítila. Zpráva „STABILIZER CHANNEL FAIL“ svítila stále.

- ➔ Posádka se rozhodla vrátit zpět na LKPR. Přílet, přiblížení a přistání proběhlo bez problémů.
- ➔ Pozemní technický personál provedl reset systémů letadla a funkční test horizontálního stabilizátoru.
- ➔ Závada se neprojevila a byla vyhodnocena jako přechodný stav. Letadlo bylo uvolněno do provozu.

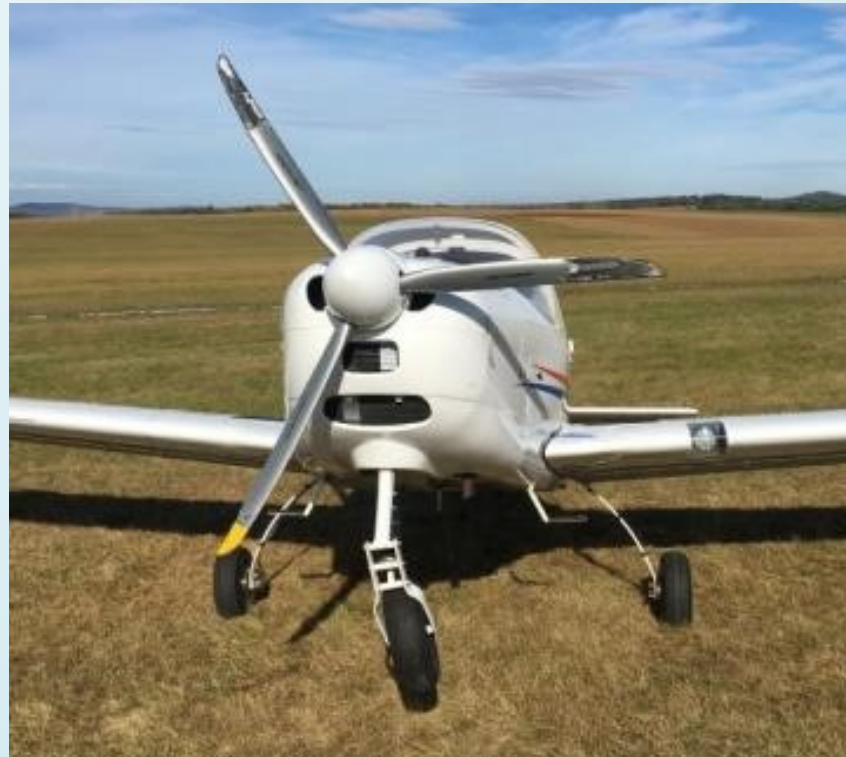
- Nárazem došlo k deformaci předového podvozku a následnému kontaktu listů vrtule se zemí.
- Pilot nebyl zraněn.

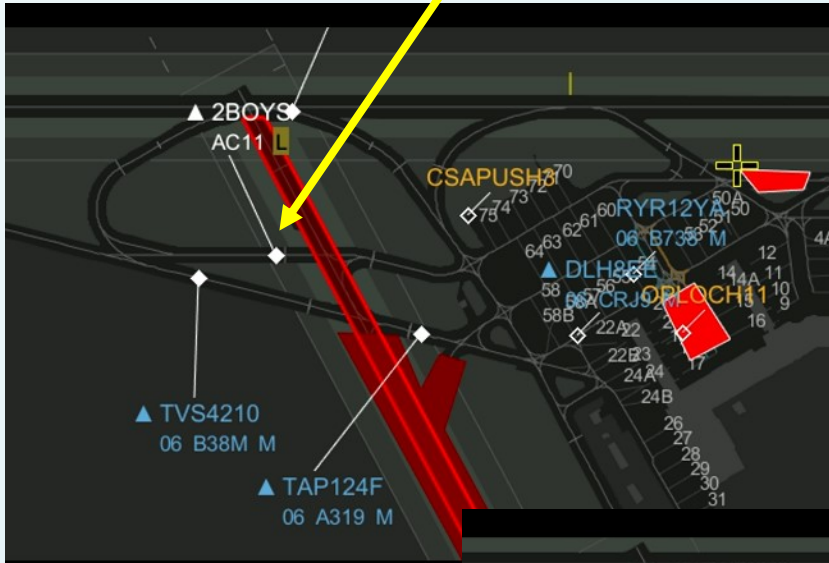
Pilot 2BOYS zastavil na TWY D a prováděl motorovou zkoušku.

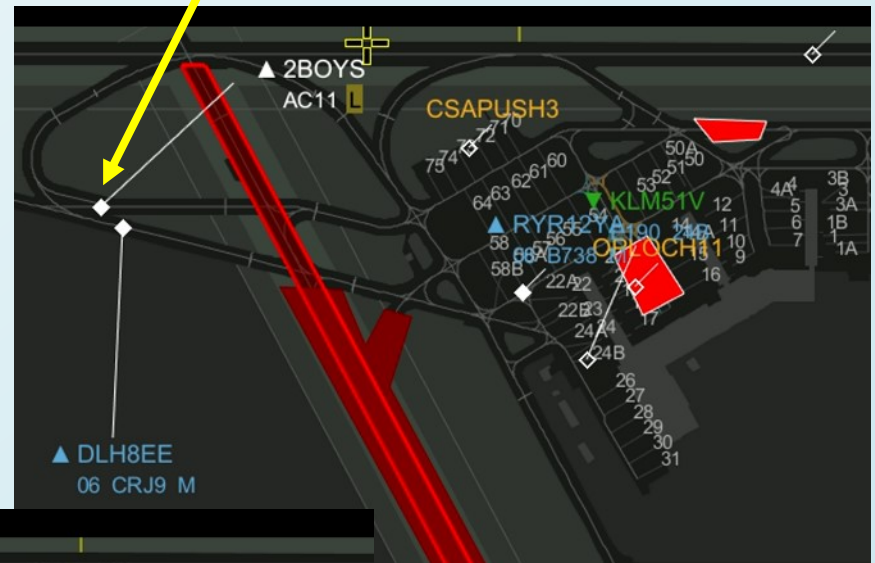
Pilot 2BOYS místo pokračování po TWY D vjíždí na TWY F před CRJ-9.

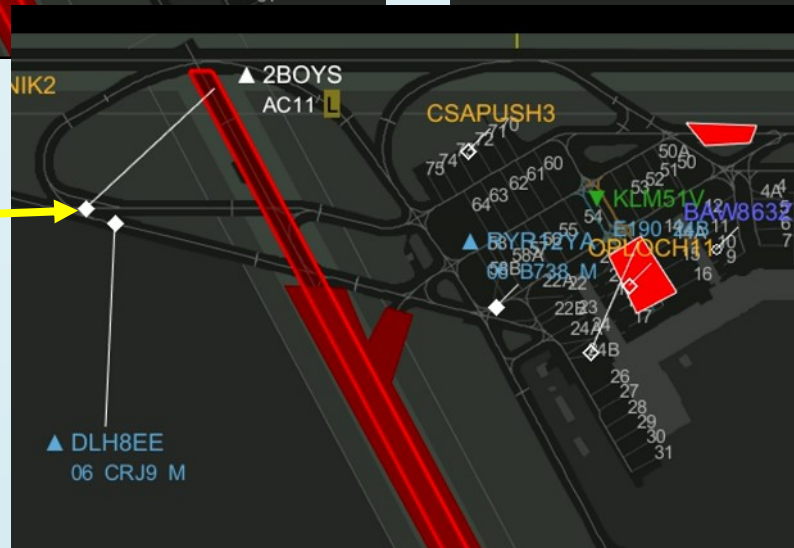
TEC nařizuje 2BOYS zastavit.

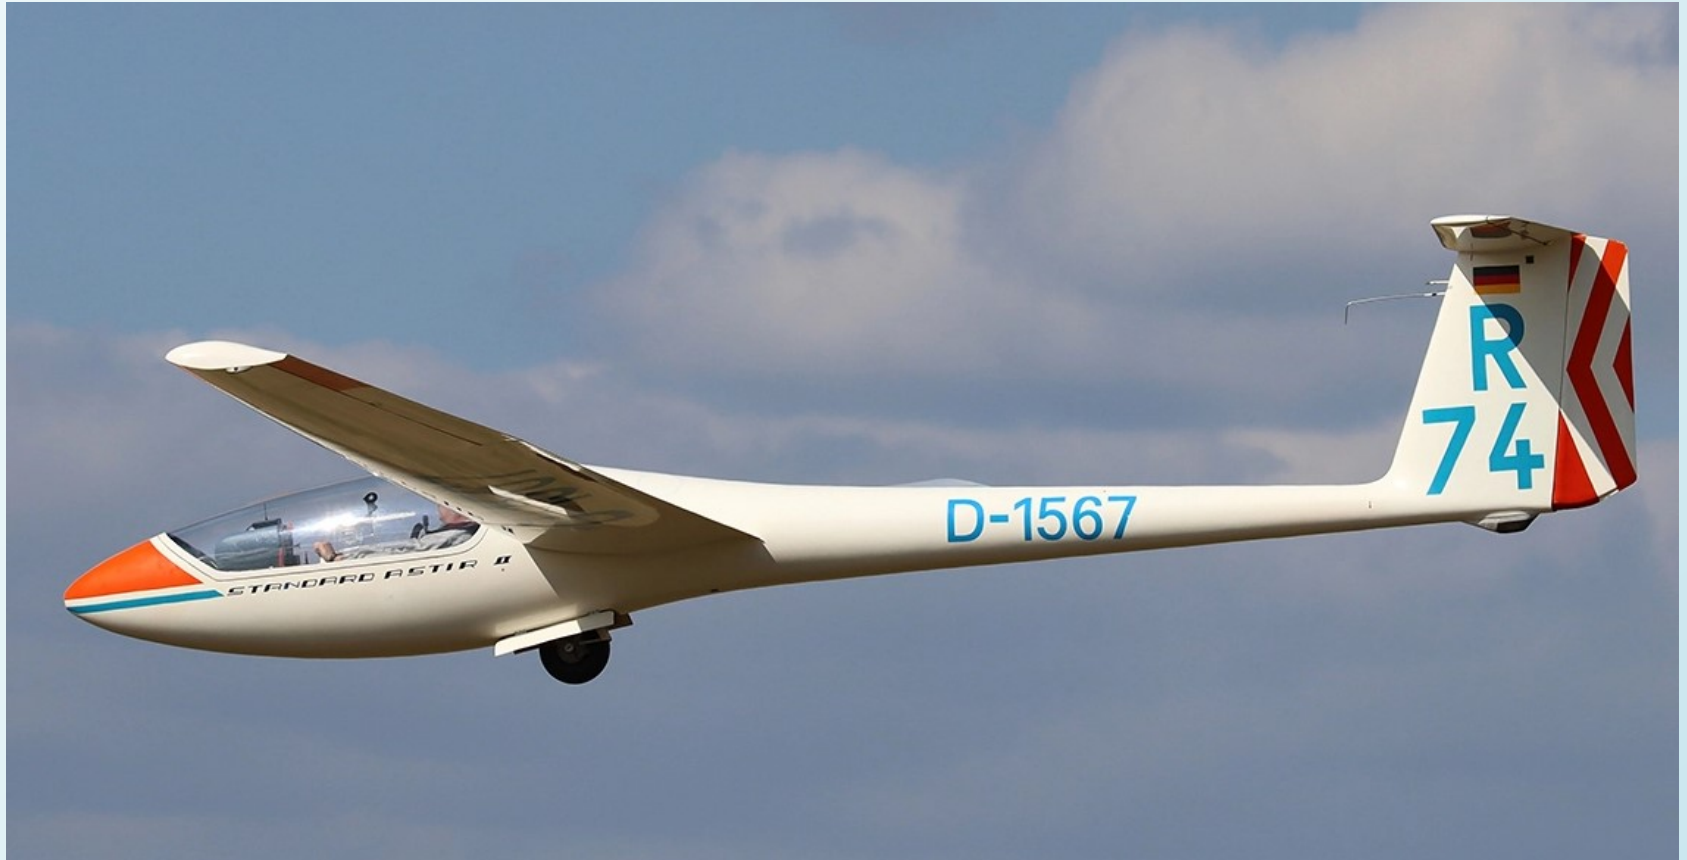
Ilustrační foto – Grob G102S Standard Astir II

- ➔ Zahraniční pilot s vlastním kluzákem Grob G102S Standard Astir II prováděl let v dlouhé vlně v oblasti Jeseníků.
- ➔ Při návratu z letu v dlouhé vlně došlo ke krátkému přistání do předpolí RWY 23 LKMI (vlivem silného protivětru a turbulence třetího rotoru).
- ➔ Při tvrdším přistání došlo k poškození trupu, směrovky a podvozkových dvířek.
- ➔ Pilot nezraněný.
- ➔ Vlastník poškozený kluzák naložil na přepravník a odvezl na domovské letiště k opravě.

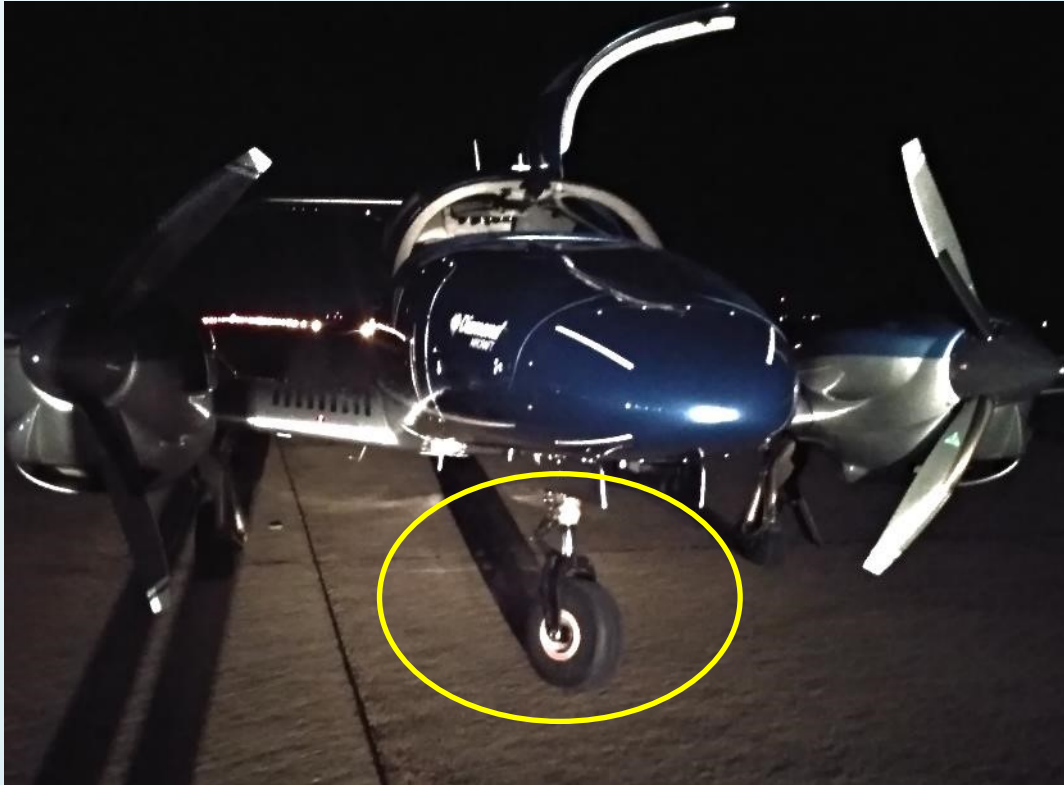
- Pilot tuzemského letounu DA-62 prováděl let z LZIB na LZTT (Poprad Tatry). Po průletu VOR NIT v FL110 vysadil levý motor.
- Po zkoordinování s ACC Bratislava PIC prováděl návrat, přiblížení a přistání s jedním vysazeným motorem na RWY 22 LZIB.
- Na LZIB byla vyhlášena místní pohotovost z důvodu přistání letounu DA-62 s jedním nepracujícím motorem.
- Po přistání se PIC pokusil pojíždět, ale vzhledem k zablokované přední podvozkové noze ve vytočené poloze došlo jen k otočení letounu. Proto PIC ohlásil neschopnost pojíždění na jeden motor (letadlo zůstalo stát přibližně 400 m za křižovatkou obou drah).

Zablokovaná přední podvozková noha ve vytočené poloze

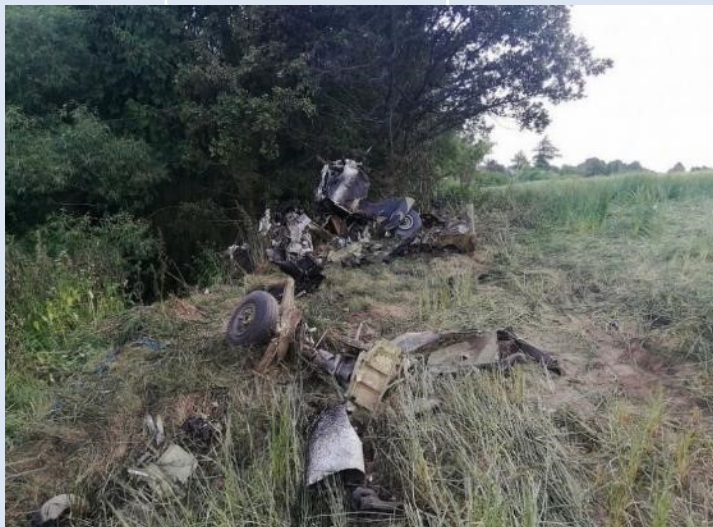
Datum	Typ	Prostor	Popis
20. 6. 2021	North American T-28B Trojan	Jickovice okr. Písek	<p>Skupina historických letounů se vracela z leteckého vystoupení v polském Lesznu do Salzburgu. Let VFR probíhal ve vzdušném prostoru třídy G, letouny B-25 Mitchell a T-28B Trojan letěly ve skupině. T-28B Trojan letěl za B-25 a prováděl manévry v různých výškách za účelem fotografování a pořizování videozáznamu. Při přeletu v blízkosti obce Jickovice pilot T-28B Trojan dle výpovědi svědků zahájil akrobatický manévr, pravděpodobně sudový výkrut, ve výšce cca 60 m AGL. Pilot akrobatický manévr nezvládl a s letounem narazil do pásu vzrostlých stromů. Letoun se po nárazu do stromů odrazil od terénu a po cca 120 m dopadl na rozhraní lesa a pole. Pilot v důsledku požáru uhořel, cestující byl těžce zraněn.</p>

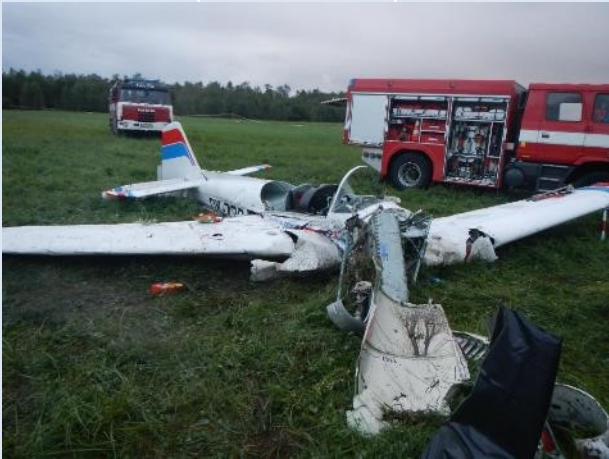
Datum	Typ	Prostor	Popis
27. 8. 2021	Zlín Z-526 F	LKMO (Most)	<p>Aeroklub Most z. s. v organizovaného létání provedl pro dětské účastníky příměstského tábora celkem 6 seznamovacích letů. S letounem Z-43 uskutečnili 5 letů a 6. kritický, s letounem Z-526 F.</p> <p>Pilot s další osobou na palubě provedl vzlet z RWY 20. Po odpoutání v cca 2/3 délky dráhy přešel do stoupání, které ukončil ve výšce cca 40 až 45 m nad dráhou a provedl horizontální zatáčku o 180° s pravým náklonem větším než 60°. Letoun pokračoval v letu podél dráhy směrem a na konci dráhy přešel do stoupání pod úhlem cca 50° až 60°. Stoupání bylo ukončeno „souvratovou“ zatáčkou ve výšce cca 130 m AGL. Po dokončení tohoto prvku okamžitě došlo k přechodu do vývrtky s následným pokusem o její vybrání. Letoun pod plochým úhlem narazil do betonové účelové komunikace a po cca 30 m smýkání po travnaté ploše před letištěm se zastavil cca 120 m od prahových značek RWY 02 LKMO.</p> <p>Posádka letounu utrpěla zranění neslučitelná se životem. Letoun byl zničen.</p>

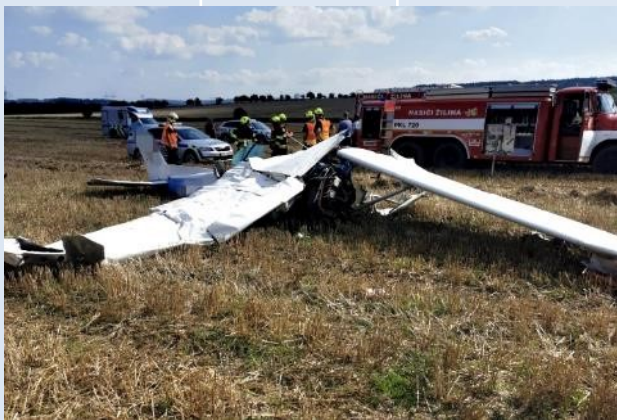
Datum	Typ	Prostor	Popis
4.9. 2021	Cessna 152	Žilina okr. Kladno	<p>Pilot letounu s další osobou na palubě se zúčastnili Memoriálu Zdeňka Běhounka 2021 pořádaného AK Kladno. Soutěžní navigační let probíhal po plánované trati letu s vyhledáváním pozemních cílů.</p> <p>Před posledním kontrolním bodem při letu východním směrem došlo k významnému snížení rychlosti letounu. Letoun přešel do pádu s následným přechodem do střemhlavého letu. Po vybrání střemhlavého letu pokračoval letoun ve strmém stoupání pod úhlem cca 50° až 60° s plynulou změnou kurzu na sever.</p> <p>Na vrcholu strmého stoupání došlo ke ztrátě rychlosti a pádu doleva, částečně přes záda. Během pádu letoun opsal cca 1/4 otočky levé vývrtky, která se zastavila a letoun směřoval přídílí zcela kolmo k zemi. Podle stop na místě letecké nehody letoun pod tupým úhlem v mírném pravém náklonu, velkou vertikální rychlostí narazil pravým okrajem VOP do země. Posádka letounu utrpěla zranění neslučitelná se životem. Letoun byl zničen.</p>

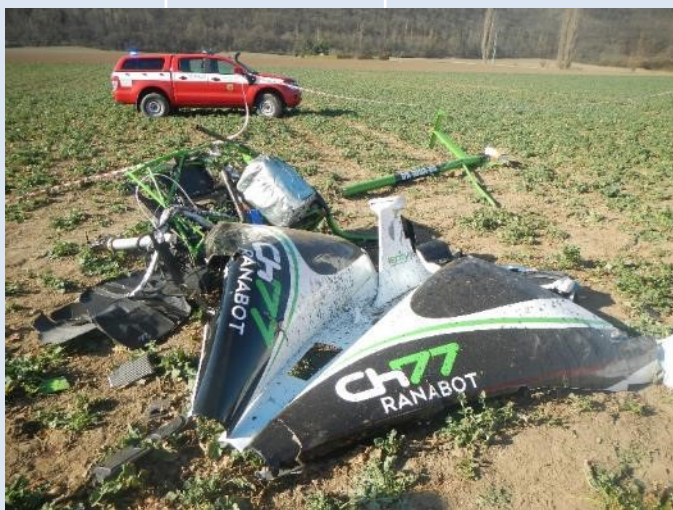
Datum	Typ	Prostor	Popis
30. 3. 2021	CH-77 Ranabot	Dobřichovice	<p>Pilot s další osobou na palubě prováděl rekreační let. V průběhu předletové přípravy doplnil do nádrží UL vrtulníku cca 20 l paliva. Po vzletu z místa hangárování letěl nad údolím řeky Berounky východním směrem. Z důvodu aktivace akustického varovného signálu zbytku paliva provedl bezpečnostní přistání do terénu poblíž obce Dobřichovice. Po přistání pilot i cestující otevřeli dveře a pilot telefonicky kontaktoval technika servisní organizace s dotazem, jak nastavit množství paliva na jednotce FLYBOX. Pilot provedl přenastavení dat a zvuková signalizace ustala. Po opětovném spuštění motoru provedl vzlet východním směrem a levou zatáčkou plynule stoupal na výšku cca 90 m AGL. UL vrtulník při letu západním směrem po cca 40 sec po vzletu dosáhl GS 70 kt, kdy došlo k samovolnému otevření nesprávně zavřených levých dveří. Pilot na vzniklou situaci zareagoval neadekvátně, čímž ztratil částečnou kontrolu nad řízením vrtulníku, který přešel do extrémního klesání v pravé spirále a pod strmým úhlem narazil do země. Pilot a cestující zahynuli. Ultralehký vrtulník byl zničen. Ke škodám na majetku třetí osoby nedošlo.</p>

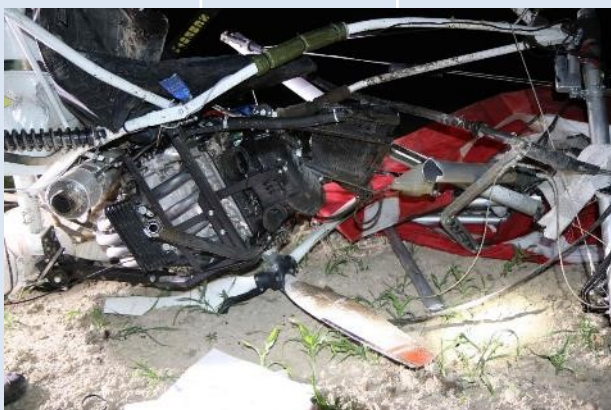
Datum	Typ	Prostor	Popis
15. 6. 2021	MZK TOMI 5 CROSS	1 km NE Poličky	<p data-bbox="749 305 1818 501">Muž dojednal s pilotem MZK zážitkový let pro manželku. Pilot k hodinovému letu MZK startoval z LKPA (Polička). Let probíhal až do výšky cca 600 m, na rychlosti cca 90 km/h.</p> <p data-bbox="749 508 1818 753">Po hodině letu pilot v cca 19:00 opět přistál na LKPA. Cestující vystoupila, a protože se již začalo stmívat (západ slunce 19:04 UTC), ke krátkému letu nastoupil její manžel. Let probíhal v přízemní výšce severně města Poličky a jižně LKPA.</p> <p data-bbox="749 761 1818 1006">V cca 19:10 UTC, po esovitém manévru nízko nad zemí přešel MZK ze zatáčky s velkým úhlem náklonu do klesání. Krátce před dopadem na pole ve výšce cca 5-10 m AGL pilot aktivoval záchranný padákový systém, kterým byl MZK vybaven.</p> <p data-bbox="749 1013 1586 1061">V důsledku nárazu pilot a cestující zahynuli.</p>
