Rozbor bezpečnosti za 1. čtvrtletí 2022

Pro potřebu organizací civilního letectví ČR, provozovatele letadel a letecké veřejnosti ÚZPLN vydává rozbor formou prezentace.

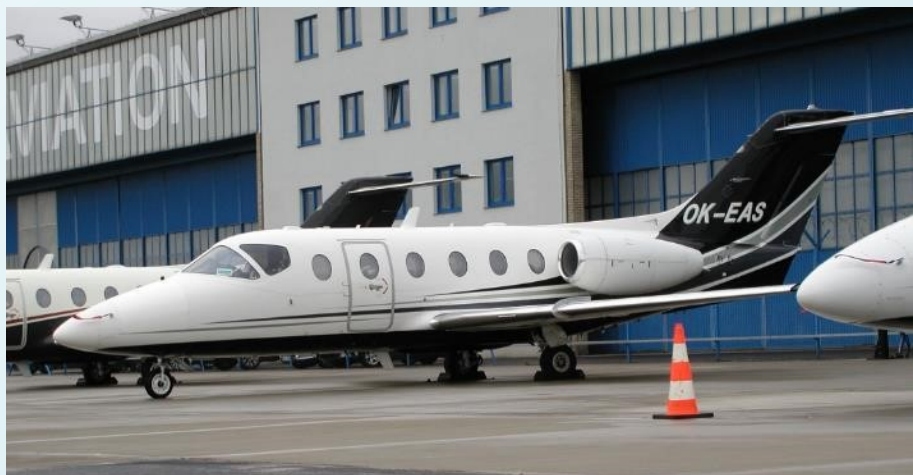
Incident Beech 400A – pokračování

Datum: 27. 2. 2022
Typ: Beech 400A
Místo: ESNU (Umeå Airport, Švédsko)

- ➔ Na den byly naplánovány dva lety z LKPR na ESNU a EGCC (Manchester). Při předletové prohlídce posádka neodhalila žádné poškození ani nezaznamenala žádné abnormální hodnoty.
- ➔ První let byl bezproblémový, nebyly pozorovány žádné poruchy.
- ➔ Při předletové prohlídce na ESNU posádka zjistila prasklinu předchladiče levého motoru.
- ➔ Let byl zrušen a letoun uzemněn.
- ➔ Poslední kontrola na motoru (jednalo se o Check 1, který se provádí každých 300 h) byla provedena v předepsaném termínu dne 27. 10. 2021 s výsledkem - bez závad.

- V souladu s dokumentací Williams LMM ch.74-51-01 byla provedena výměna poškozeného předchladiče.
- Byla provedena motorová zkouška podle dokumentace Williams LMM ch.71-00-00, která neodhalila žádnou další závadu a letadlo bylo dne 14. 3. 2022 uvolněno do provozu.

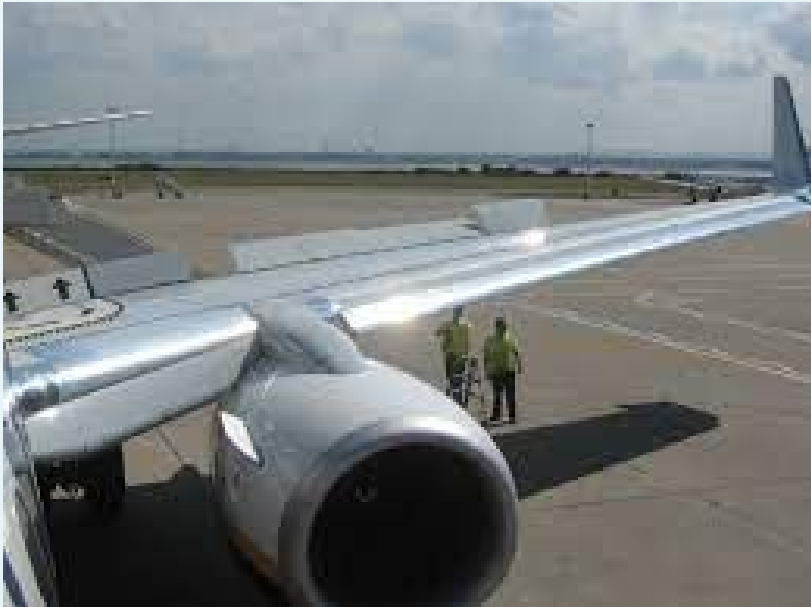
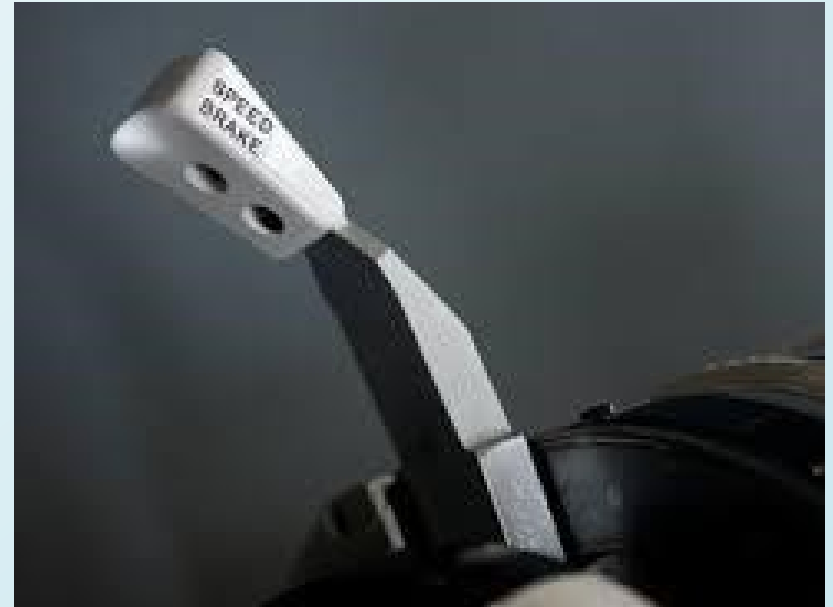
Incident Boeing 737-800 – pokračování

- Při nastavení vzletového režimu letounu českého provozovatele na dráze LLBG došlo k signalizaci „AFTER TAKEOFF CONFIGURATION“.
- Posádka provedla okamžité přerušení vzletu.
- Byla prověřena funkce aktivace a deaktivace vzdušných brzd, což vedlo k odstranění závady a tím i signalizace.
- Příčinou signalizace chybné konfigurace byl koncový spínač vzdušných brzd.
- Velitel letounu rozhodl o opuštění dráhy a pokračoval na vyčkávací místo ke vzletu.
- Po cca 5 minutách byl proveden úspěšný odlet bez chybové signalizace.

Kontrola funkce vzdušných brzd letounu Boeing 737-800 a páka ovládní (foto z internetu)

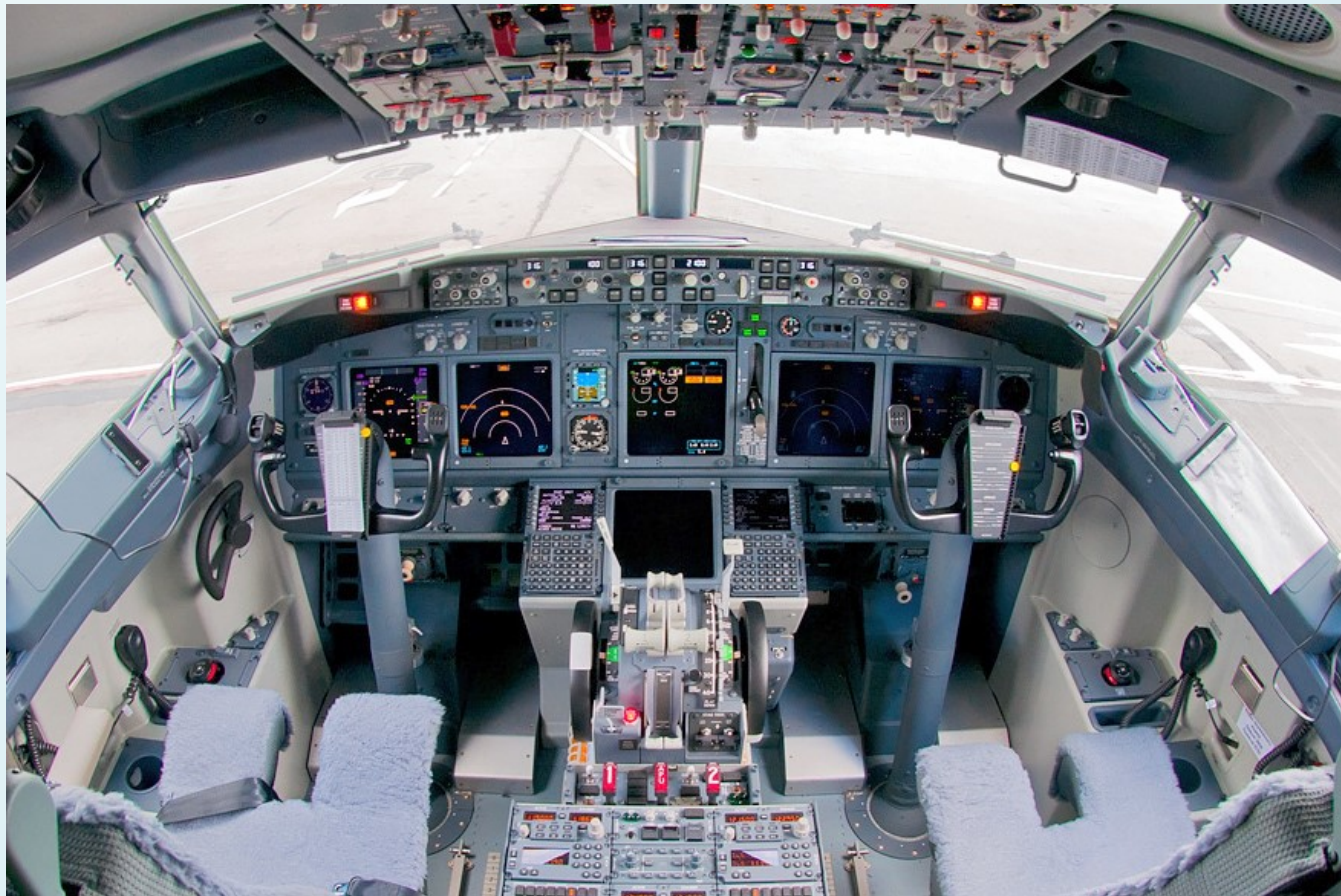
Incident Boeing 737-8 MAX – pokračování

- ➔ V průběhu letu českého provozovatele došlo před FCPP ke kompletnímu výpadku pravého vnějšího palubního displeje druhého pilota.
- ➔ Byl přivolán na palubě přítomný technik a MCC bylo požádáno o asistenci.
- ➔ Po krátkém zprovoznění displeje se závada opakovala.
- ➔ Posádka se rozhodla divertovat na FNMO (Kapské Město) k údržbě.
- ➔ Palubní displej druhého pilota byl vyjmut a podroben předepsaným pracím „IFIM TASK 31-65-00-810-849“.
- ➔ Na základě výsledků byl pravý vnější palubní displej vyměněn.
- ➔ Po úspěšných testech byl letoun uvolněn do provozu.

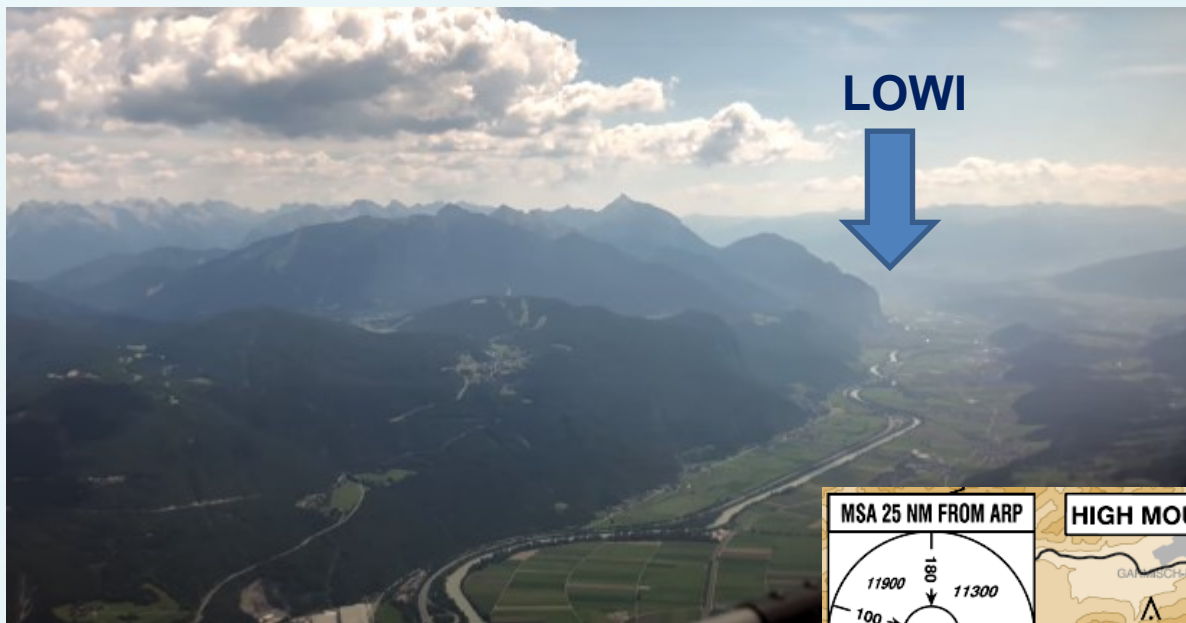
Incident BEECH 400A – pokračování

- V průběhu RNP Y RWY 08 LOWI přiblížení letounu českého provozovatele vypnul druhý pilot autopilota a pokračoval v přiblížení manuálně.
- Během tohoto typu přiblížení na RWY 08 LOWI není v bodě MAP (Missed approach point) dráha v dohledu.
- Pilot usoudil, že se nachází pod sestupovou rovinou a snažil se chybu napravit, letoun však začal na sestupové rovině oscilovat.
- Výsledkem byl nestabilní let pod sestupovou rovinou.
- Následně se aktivoval „Stick shaker“.
- Velitel letounu převzal řízení, provedl „Go Around“ a bezpečně přistál.

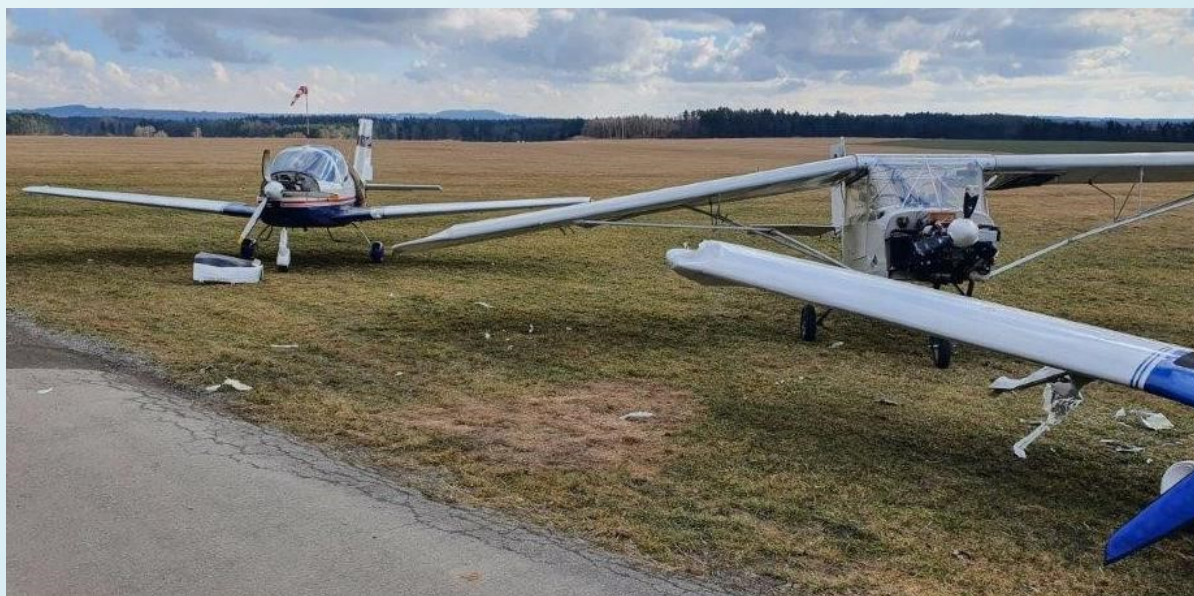
→ Všechny tři UL letouny byly poškozeny ve velkém rozsahu:

- TL 232 Condor – ulomené obě vzpěry křídla, poškozena přední část trupu, zničená vrtule.
- Tecnam P 2002 Sierra – ulomený list vrtule, rozbitý překryt kabiny a kryt motoru.
- Tecnam P 96 Golf – zničen konec pravé poloviny křídla, vztlaková klapka a křidélko, poškozený potah u zadního závěsu pravé poloviny křídla.

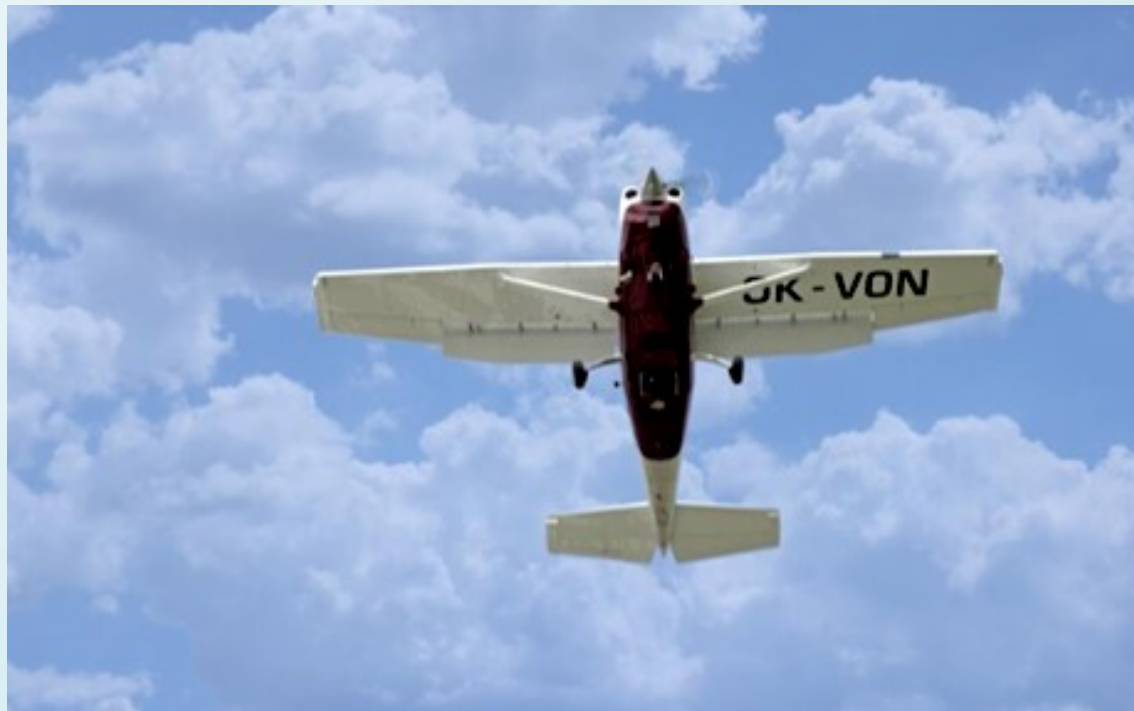
Incident Cessna T206 H – pokračování

Datum: 1. 3. 2022
Typ: Cessna T206 H
Místo: LKPM (Příbram)

- Po cca hodině letu a zahájení leteckého snímkování posádka zaznamenala značné vibrace způsobené pohonnou jednotkou. Pilot oznámil dispečerovi FIC technický problém a odlet na letiště LKPM.
- Po pár vteřinách se objevil zvýšený nárůst teplot na prvním válci motoru.
- Po plném obohacení směsi a stažení přípusti teplota pomalu klesla a vibrace ustala.
- Po přistání na LKPM byly servisní organizací zjištěny vadné obě zapalovací svíčky na válci číslo 1. Byla provedena kontrola prostoru válce (pístu a ventilů) a vše bylo v pořádku.

- Nebylo zjištěno podpálení ventilů ani poškození komory.
- Byla provedena výměna 6 svíček, motorová zkouška a kontrolní let.

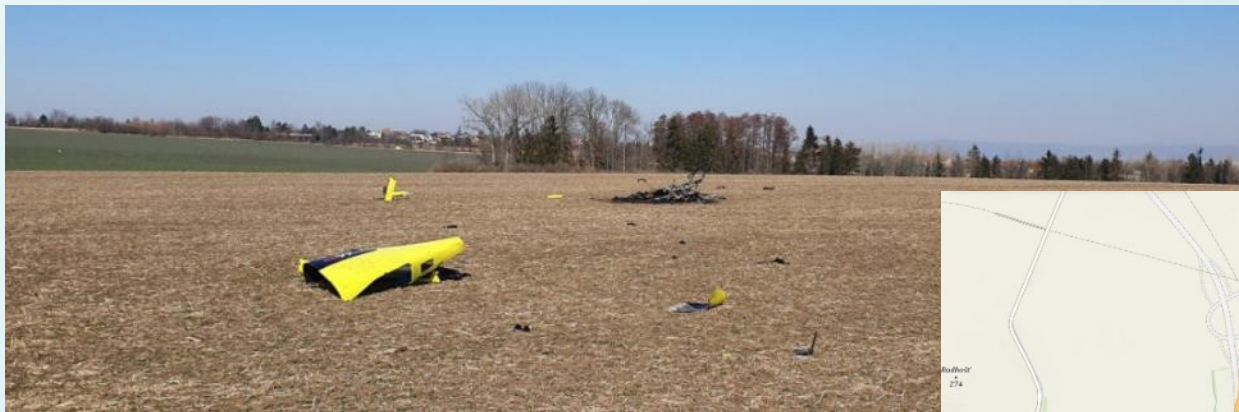
Letecká nehoda UL vrtulník RANABOT CH 77 – pokračování

- ➔ Pilot prováděl rekreační let z LKOL do oblasti lyžařského areálu Dolní Morava.
- ➔ V průběhu předletové přípravy doplnil do nádrží UL vrtulníku palivo a do prostoru nad a před levou sedačkou umístil sjezdové lyže a lyžařské boty.
- ➔ Po vzletu z LKOL pokračoval v letu severozápadním směrem.
- ➔ Svědci spatřili nad dálničním přivaděčem E 442 padat UL vrtulník rotující kolem svislé osy.
- ➔ Od UL vrtulníku se postupně oddělily významné konstrukční prvky (jeden list hlavního rotoru, část ocasního nosníku s ocasní vrtulkou).
- ➔ UL vrtulník dopadl na zem a vzňal se.

- ➔ Ultralehký vrtulník byl nárazem rotujících ploch do ocasního nosníku za letu a po dopadu na zem následným požárem zcela zničen.
- ➔ Pilot v troskách UL vrtulníku utrpěl zranění neslučitelná se životem.

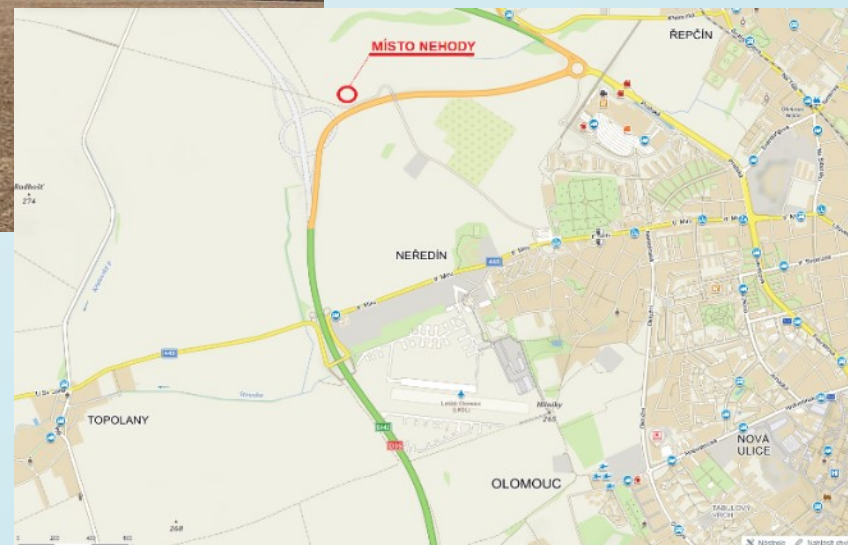
Místo letecké nehody UL vrtulník RANABOT CH 77
