## **Rozbor bezpečnosti za 3. čtvrtletí 2022**

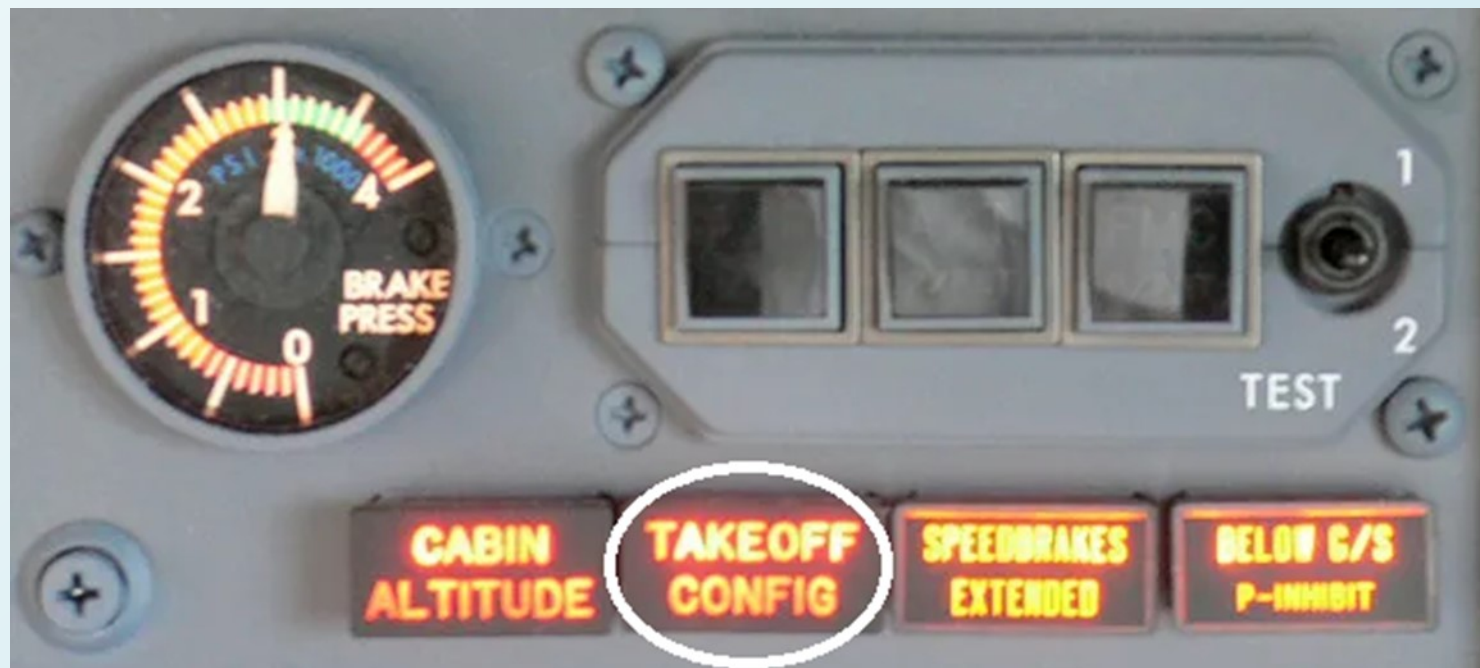
- ➔ Na letounu tuzemského provozovatele došlo po nastavení vzletového režimu k signalizaci „TAKE-OFF CONFIG“.
- ➔ Posádka provedla kontrolu vzletové konfigurace letounu, která byla nastavena správně.
- ➔ Při opakovaném pokusu o nastavení vzletového režimu se signalizace opakovala.
- ➔ Posádka se vrátila zpět na stojánku, kde technici našli a vyměnili vadný vysílač a letoun byl uvolněn do provozu.

Ilustrační foto signalizace (foto z internetu)

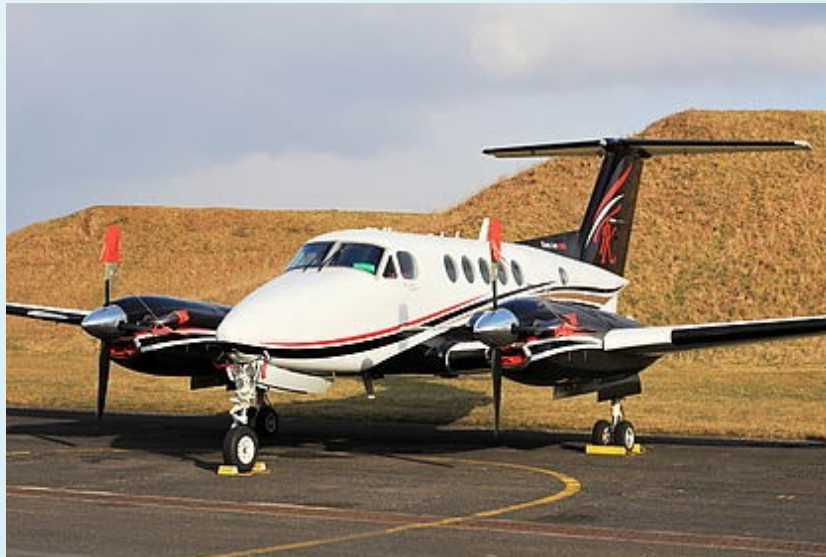
Beech 200-B200

- ➔ Krátce po průletu pilot oznámil záměr provést přistání. Bylo mu doporučeno vyčkávání až do příjezdu jednotek IZS na LKHK. Pilot s navrženým postupem souhlasil.
- ➔ V čase 14:36 UTC letoun přistál a pokračoval k uvolnění dráhy. Letoun zastavil bez závad a byl odstaven na APN M1.
- ➔ Událost je v šetření, příčina závady doposud neobjasněna.

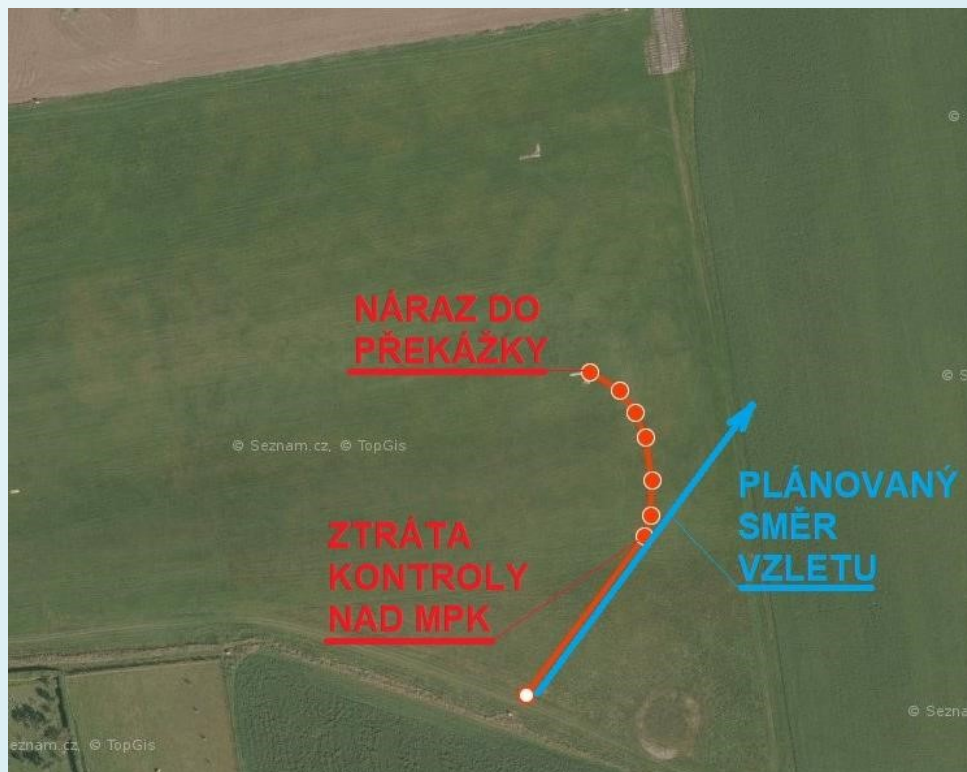
- ➔ Pilot-žák plánoval provést vzlet z prostoru doskokové plochy na jihovýchodním okraji letiště Frýdlant.
- ➔ Po zvednutí vrchlíku do letové polohy se začal rozbíhat severovýchodním směrem.
- ➔ Po uběhnutí cca 50metrové vzdálenosti si uvědomil, že nepřidal plný plyn.
- ➔ Po přidání plynu klopýtnul, spadl na zem a stáhl pod sebe levou řídící šňůru.
- ➔ Vrchlík MPK se okamžitě vychýlil z původního směru a po cca 60 m dlouhém letu narazil do osoby stojící u levé prahové značky RWY 26 LKFR.

- Osoba byla se zlomenými žebry převezena k ošetření do nemocnice.
- Pilot nebyl zraněn, MPK nebyl poškozen.

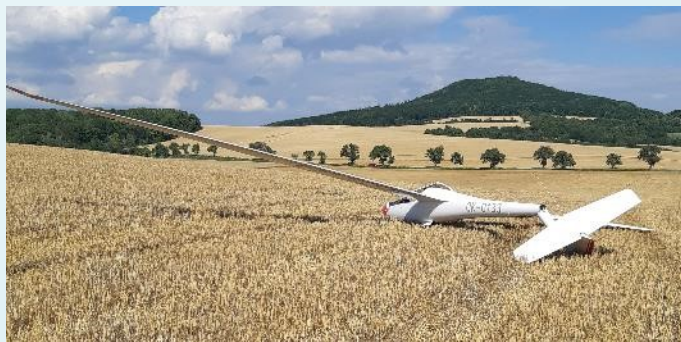
Místo letecké nehody

- ➔ Kontakt pravé poloviny křídla s terénem způsobil zřejmě průkmit křídla o rozpětí 17,6 m při výběhu na nerovném, stoupajícím terénu.
- ➔ Při rotaci kluzáku došlo ke zlomení zadní části trupu, cca 30 cm před kýlovou plochou.
- ➔ Ke zranění pilota ani k ostatním škodám nedošlo.

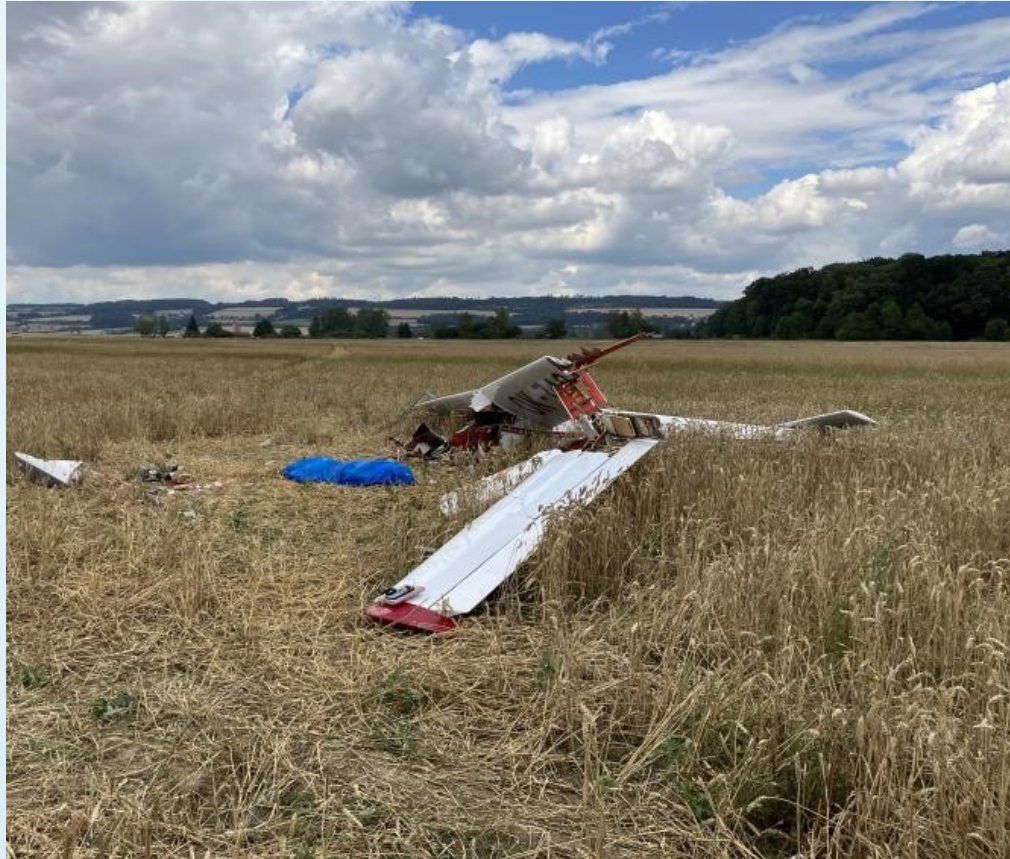
- ➔ Pilotka zraněním podlehla.
- ➔ Kluzák byl zničen.

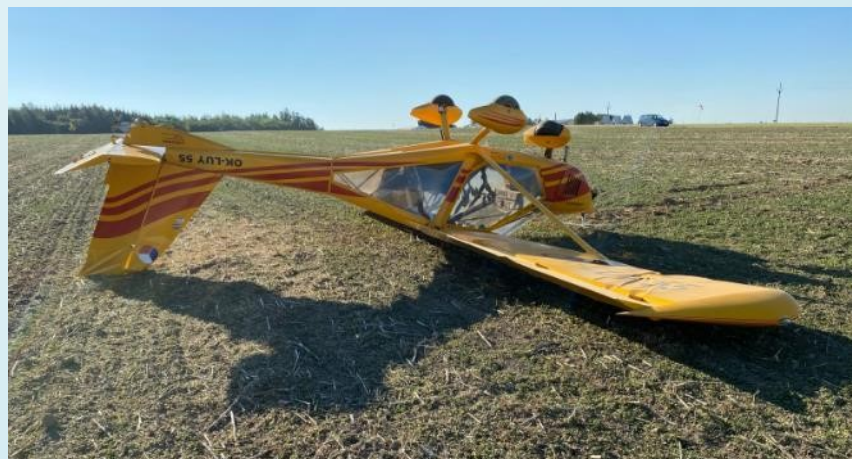
- ➔ Pilot-žák prováděl cvičné lety po okruhu.
- ➔ Při 4. okruhu došlo během přistání k odskoku letounu.
- ➔ Pilot zvýšil otáčky motoru.
- ➔ Letoun se po odskoku naklonil na levou stranu.
- ➔ Došlo k zachycení křídlem o zem a převrácení letounu.
- ➔ Na letounu vzniklo poškození velkého rozsahu, pilot-žák nebyl zraněn.

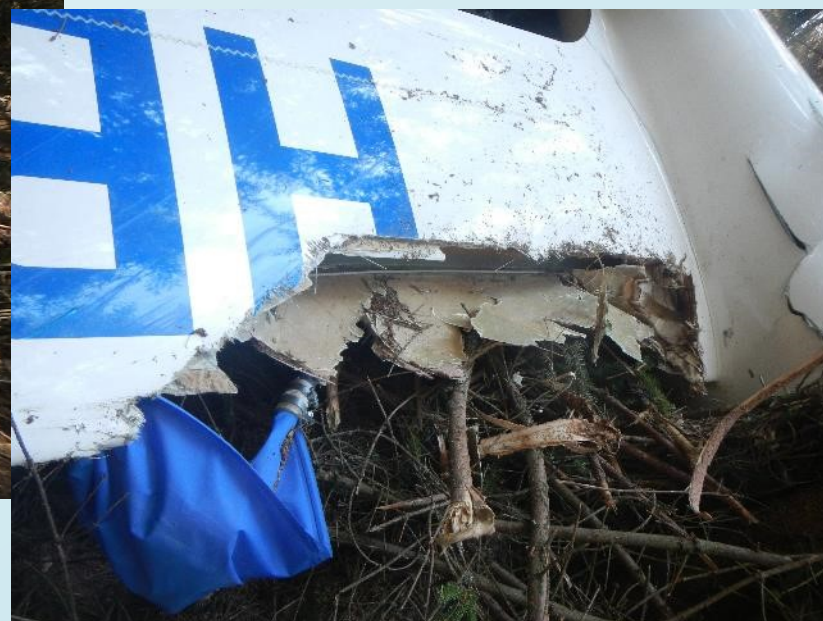
- ➔ Kluzák LS4-a byl při kolizi, následném pádu a nárazu do stromů v lese zničen.
- ➔ Kluzák LS8 měl nárazem prasklou náběžnou hranu v délce cca 0,75 m a poškozený spodní potah levé poloviny křídla.

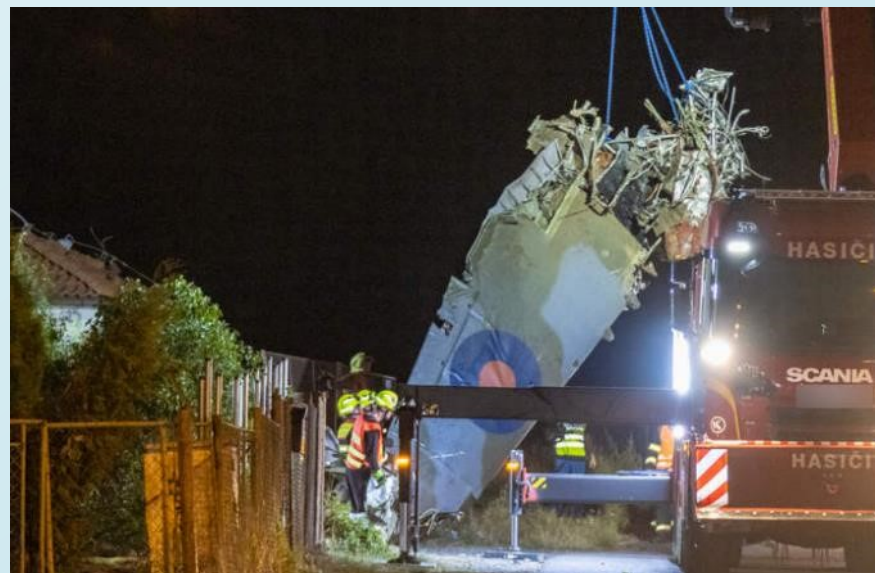
- ➔ Letoun nejprve narazil do země na poli. Po destrukci trupu, odtržení motoru a levé poloviny křídla narazil do oplocení a objektu plynárenského zařízení.
- ➔ Trosky se zastavily při nárazu do betonového sloupu el. vedení, stromu a plotu zahrady, cca 60 m od místa prvního nárazu. Motor dopadl do zahrady před obytný dům, odrazil se a dopadl na místní komunikaci mezi domy.
- ➔ Z osob na cestě k letišti byla 1 osoba zraněna odlétnutým kusem trosek. Menší kusy trosek poškodily několik nemovitostí a vozidlo.
- ➔ Pilot letounu zahynul při nárazu.
- ➔ Letoun byl zničen.

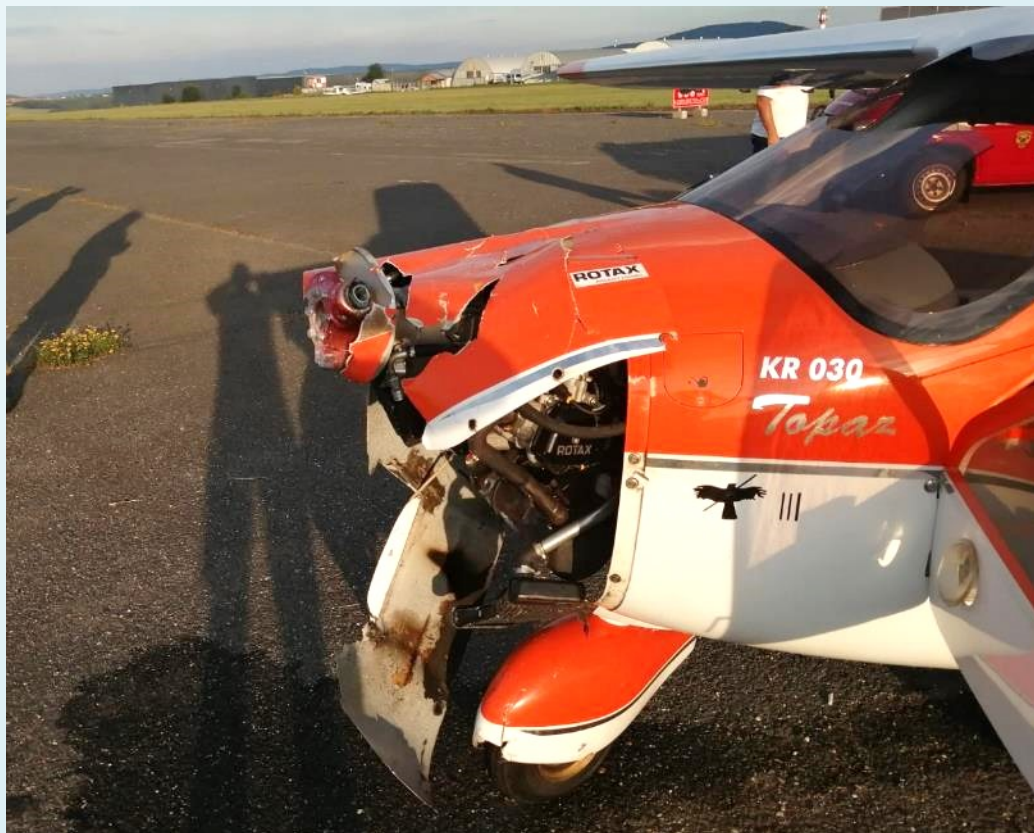
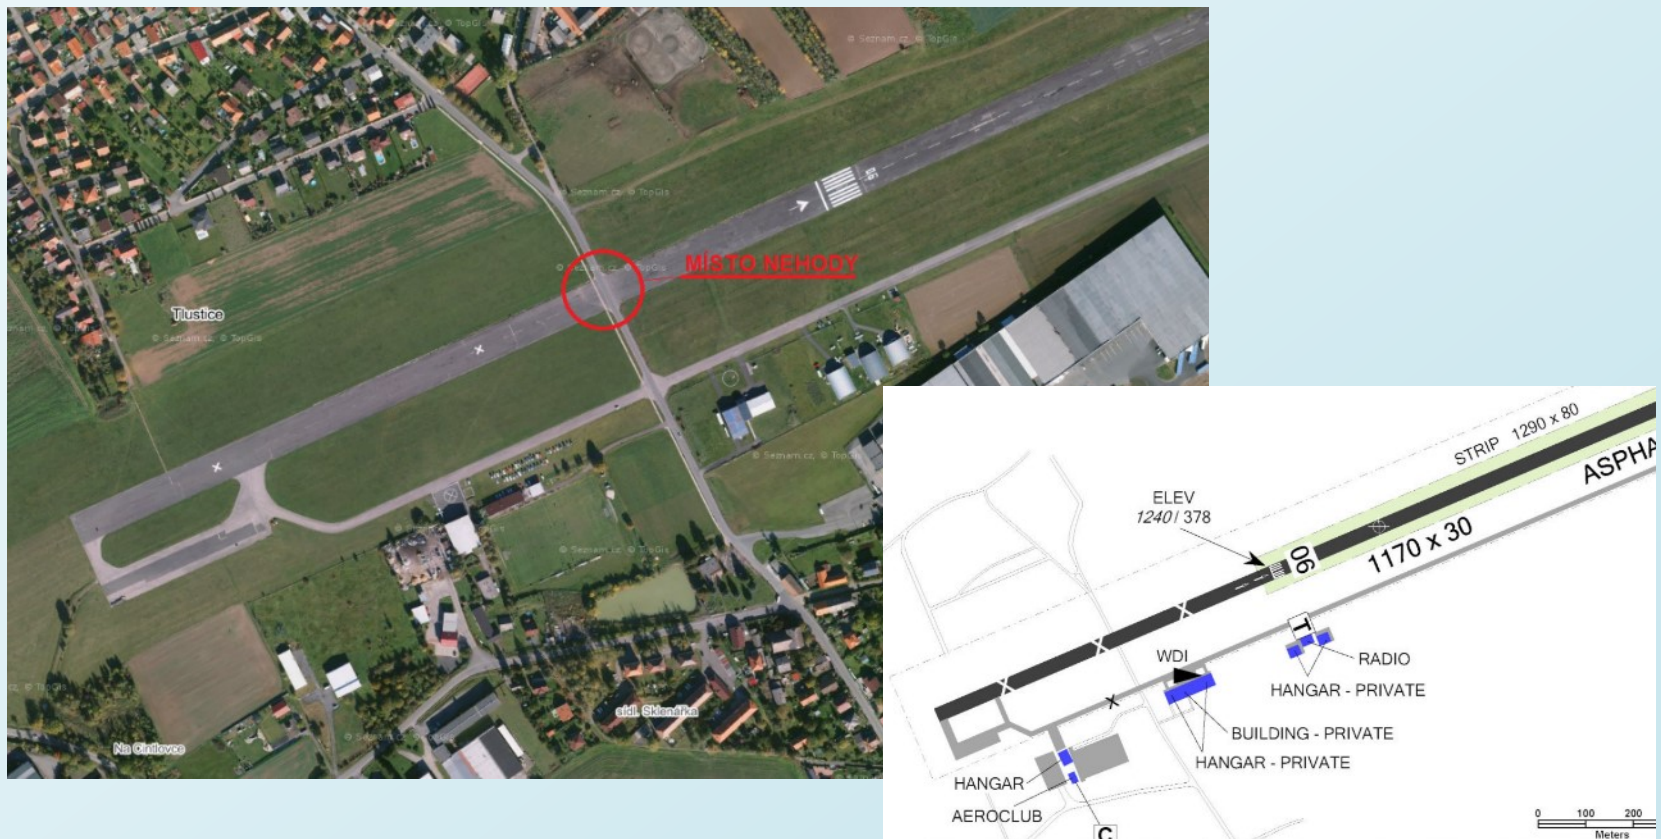
- ➔ Pilot pojížděl s UL letounem po zpevněné provozní ploše na zkrácenou dráhu LKHV.
- ➔ V místě křížení nepoužívané části dráhy s pozemní komunikací došlo ke kolizi UL letounu s osobním automobilem.
- ➔ Při srážce s vozidlem byl poškozen majetek třetí osoby.
- ➔ Pilot byl lehce zraněn.
- ➔ UL letoun byl poškozen ve velkém rozsahu (zničená vrtule, vytržen motor z motorového lože, poškozená protipožární přepážka, předový podvozek a motorové kryty).
- ➔ Příčinou letecké nehody bylo provedení pojíždění v místě křížení provozní plochy se silnicí 3. třídy vedoucí z Tlustic do Hořovic v rozporu s letištním řádem LKHV.

*1.4 Při přejezdu komunikace Tlustice - Hořovice dbát zvýšené opatrnosti na projíždějící vozidla.*

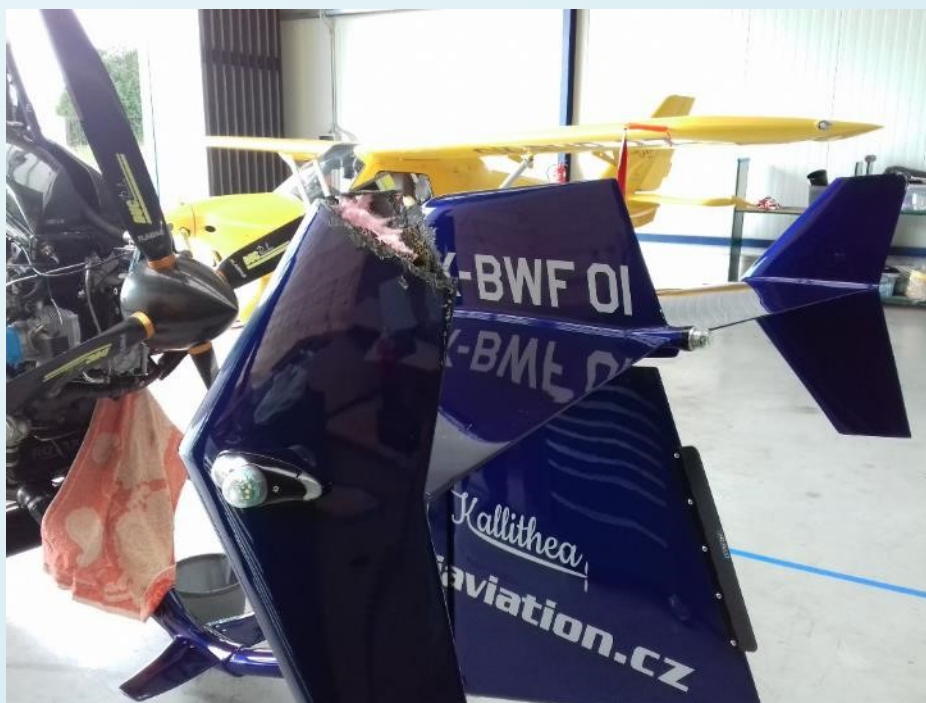
- ➔ Pilot – žák s instruktorem na palubě UL vírníku plánovali provést cvičný let po okruhu.
- ➔ Při vzletu z travnaté RWY 06, ve fázi přechodu do stoupání, došlo k prudkému vzepětí UL vírníku.
- ➔ List nosného rotoru narazil do levé kýlové plochy.
- ➔ Instruktor převzal řízení, přerušil vzlet a bezpečně přistál.
- ➔ UL vírník se po krátkém výběhu zastavil na dráze.
- ➔ Posádka nebyla zraněna.
- ➔ UL vírník byl poškozen (došlo k useknutí horní části levé kýlové plochy a poškození listů nosného rotoru).

- ➔ Nedošlo k poškození majetku třetí osoby.
- ➔ Příčinou nehody bylo nedodržení správného úhlu stoupání při vzletu. Instruktor na chybu pilotního žáka včas nezareagoval.

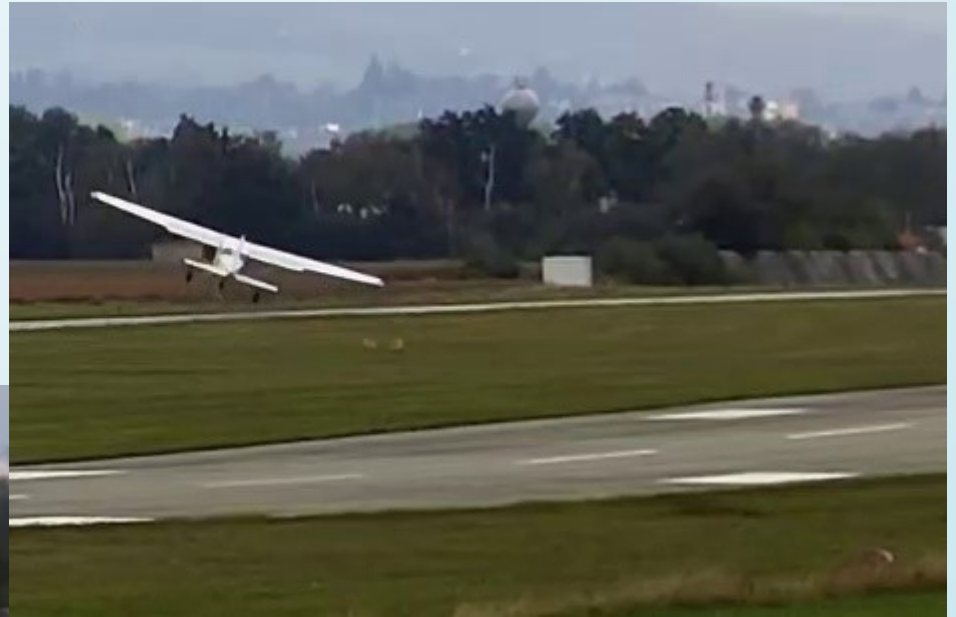
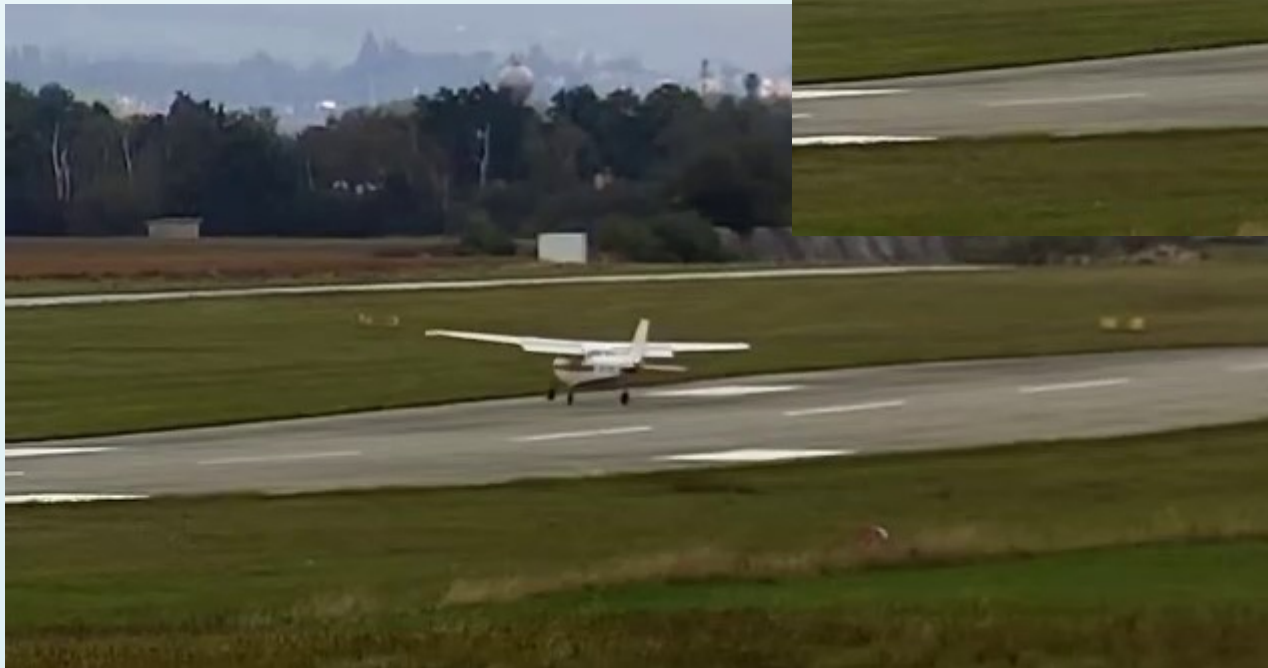
- ➔ Pilot prováděl s letounem letmá přistání a vzlety z RWY 06.
- ➔ Počasí: vítr 290°/ 5 kt, nárazy 13 kt, teplota 11 °C.
- ➔ Letoun po dosednutí pojížděl zvýšenou rychlostí po dráze.
- ➔ Pravděpodobně v důsledku nárazu větru a bez viditelného zásahu směrového kormidla letoun zatočil doleva o cca 40°.
- ➔ Pilot na změnu směru nereagoval a vyjel z dráhy na travnatý pás.
- ➔ Zvýšil výkon pohonné jednotky a ve směru vyjetí z dráhy provedl z travnatého pásu vzlet.
- ➔ Po odpoutání zatočil doprava a pokračoval kurzem dráhy ve stoupání.
- ➔ Letoun nebyl vyjetím mimo dráhu poškozen.
