CZ-24-0430

# ZÁVĚREČNÁ ZPRÁVA

**o odborném zjišťování příčin letecké nehody  
UL letounu JA-600 (Skyleader 600)  
poznávací značky OM-M267  
lesní mýtina cca 1 km severně obce Luka nad Jihlavou  
ze dne 13. května 2024**

Praha  
září 2025

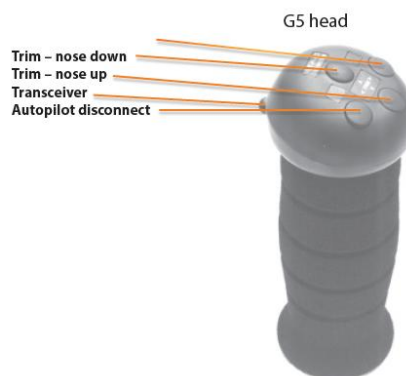
Důkladnou analýzou jednotlivých letů, které byly v roce 2024 zaznamenány v systému Garmin G3X EFIS, bylo zjištěno, že se jednalo o krátké navigační lety a přelety v okolí domovského letiště. Lety byly prováděny za podmínek VMC a v převážné většině v režimu manuálního řízení. Lze tedy konstatovat, že pilot měl velmi malé praktické zkušenosti s používáním AP, protože letěl se zapnutým autopilotem pouhých cca 22 minut z celkového náletu na JA-600 (viz. tab. č. 7). Jednalo se o krátké úseky letu, kdy pravděpodobně zkoušel činnost AP v jednotlivých módech. Ve velké míře se s činností AP seznamoval v den kritického letu při přeletu z Trnavy do Jihlavy. Dle zobrazení činnosti AP na obrazovce systému Garmin G3X EFIS byl ve všech případech systém AP funkční a pilot vždy provedl ruční vypnutí autopilota (manual disengage) pravděpodobně tlačítkem na řídicí páce.

Obr. č. 12 – Ovládací prvky umístěné na levé řídicí páce (sken z letové příručky)
