## Vybrané ukazatele – 1. čtvrtletí 2026

# UDÁLOSTI NA ÚZEMÍ ČESKÉ REPUBLIKY

Následující přehled zahrnuje výběr z událostí, které byly oznámeny organizacemi v 1. čtvrtletí 2026 a pro bezpečnost letectví představují významné riziko. Souvisely zejména s:

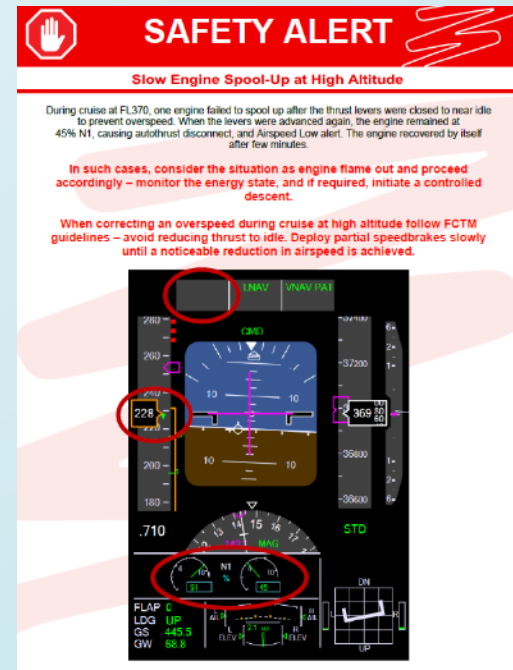
- Před zahájením postupu NNC *Engine Limit, Surge or Stall*, na FL328, posádka tah motoru č. 2 opět přestavila na volnoběh a poté postupně zvyšovala. Až v tomto případě došlo k obnovení normálního režimu motoru č. 2.
- Posádka zastavila sestup na FL310 a informovala stanoviště ATC.
- Oba motory poté fungovaly normálně a let byl dokončen na cestovní hladině FL310.
- Po přistání na HEGN provedli technici údržbové organizace kontrolu obou motorů, nebyla nalezena žádná závada, ve výpisu poruch byla zaznamenána pouze dočasná asymetrie tahů motorů během sestupu.
- Letoun byl uvolněn do provozu a během dalších letů nevykazoval žádnou další závadu.

- Provozovatel provedl kontrolu zaznamenaných dat v monitorovacím systému výrobce motoru, kde bylo zaznamenáno, že motor nebyl schopen akcelarovat na požadovaný výkon. Z dat nebyla zjištěna příčina.
- Motor je v souladu s postupy FIM (*Fault isolation manual*) nadále monitorován. Jako prevence byly vyměněny palivové filtry.
- Provozovatel vydal Safety Alert, ve kterém seznámil všechny piloty s touto událostí a připomněl správný postup řešení této situace.

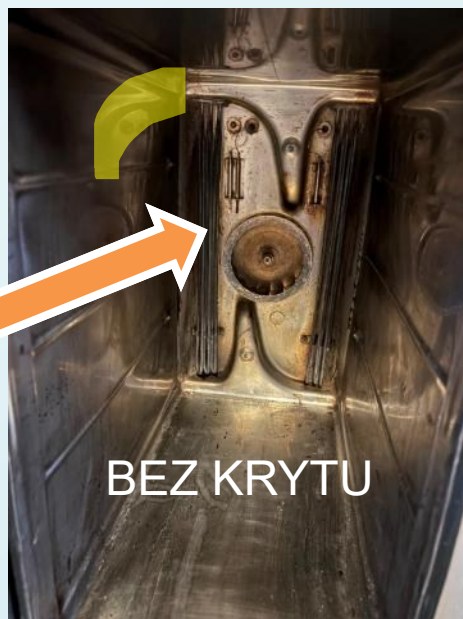
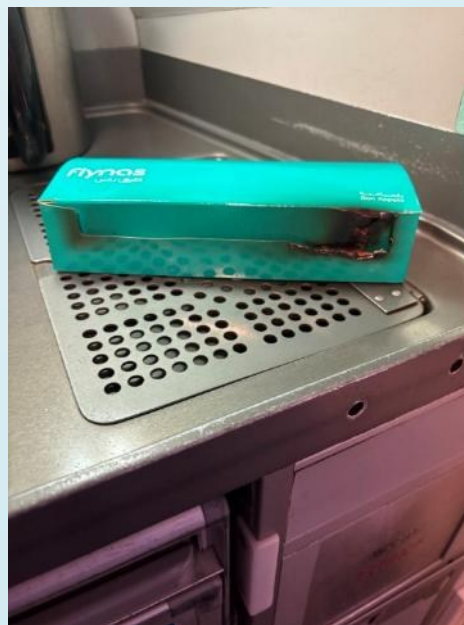
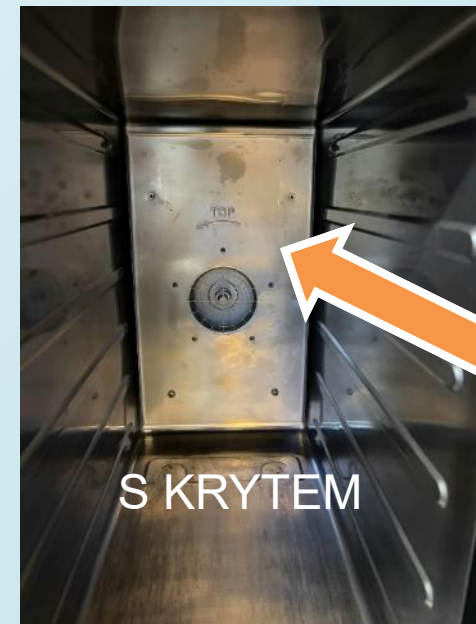
- V průběhu letu tuzemského dopravce, při ohřívání jídel, palubní průvodčí ucítil v přední kuchyňce (*galley*) neobvyklý zápach připomínající hořící papír. Proto okamžitě vypnul a zkontroloval troubu. Při mírném otvírání dvířek se uvnitř objevily malé plameny.
- Druhý palubní průvodčí vzal halonový hasící přístroj a byl připraven jej v případě potřeby použít. Poté, co byla dvířka trouby znovu otevřena, nebyly již plameny pozorovány.
- Následně byl informován kapitán letounu, že se během ohřívání jídla v troubě v přední *galley* objevily malé plameny, avšak situace se v danou chvíli nejevila jako vážná.
- Následně byly z trouby vyjmuty čtyři ohořelé papírové krabičky s potravinami.

- ➔ Požár pravděpodobně vznikl v zadní části trouby v blízkosti topného tělíska, které **nebylo zakryto kovovým ochranným krytem**.
- ➔ Trouba byla používána standardním způsobem s vložkou. **Ale i tato vložka rovněž postrádala zadní část**, která má zajišťovat dostatečný odstup mezi papírovou krabičkou a topným tělesem.
- ➔ Trouba byla následně vyřazena z provozu a celá palubní posádka byla informována o jejím zákazu používání.

- Na základě této události provozovatel přijal bezpečnostní opatření k zamezení opakování podobného incidentu.
- Byl zpracován Bulletin, Safety Alert a Safety Brief.
- Tato přijatá opatření, včetně jasných pokynů, že pokud nebude vložka (*inzert*) trouby správná, nesmí být trouba používána, byla rozeslána všem zainteresovaným složkám provozovatele a ACMI partnerům (pronajímatelům).

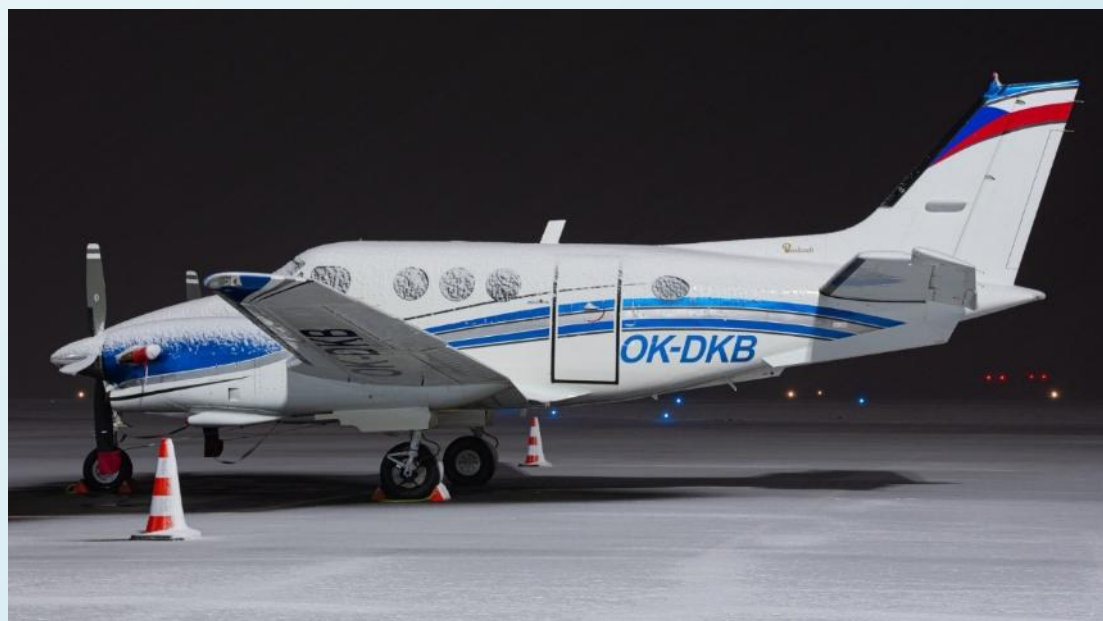
- Během privátního letu podle kombinovaného letového plánu z LKRO do LDLO (Lošinj) došlo k uvolnění motorového krytu na levém motoru.
- Po odletu z LKRO si posádka během stoupání do FL210 všimla, že horní přední kryt levého motoru se odsává a vzniká tak výrazná mezera.
- Posádka provedla úkony pro uvolněný kryt dle příručky zvláštních úkonů.
- Po dostoupení do FL210 se posádka rozhodla před bodem PISAM a vstupem do FIR Wien divertovat na LKCS. FIC Praha letoun vektorovalo na ILS přiblížení RWY 27 LKCS, kde letoun bezpečně přistál bez technické asistence.

- Uvolněný kryt byl posádkou zkontrolován a za telefonické asistence údržbové organizace došlo ke správnému zajištění krytu motoru.
- Po fyzickém ověření zajištění krytu se posádka rozhodla pokračovat v letu do LDLO.

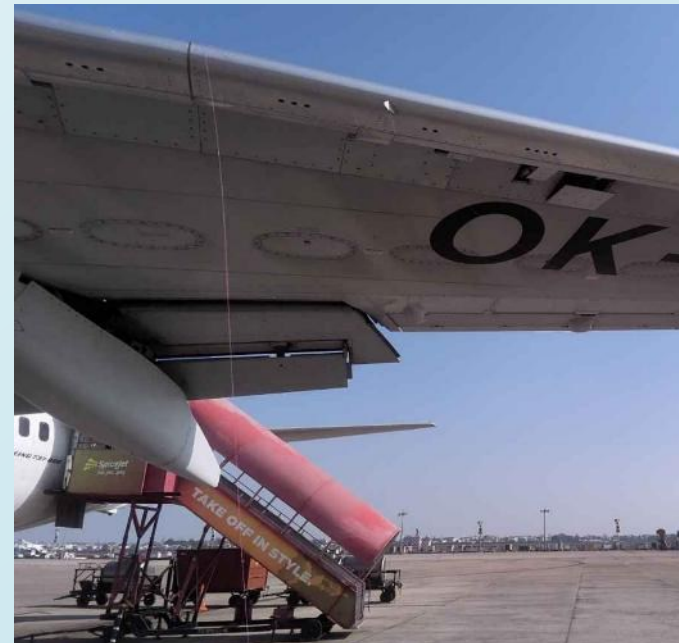
- Posádka letounu Boeing 737-800 při přiblížení na RWY 05 VAAH (Ahmedabad, Indie) ve cca 150 ft AGL zahlédla 3 draky na levé straně přiblížovací dráhy, jednoho ve vzdálenosti 10-20 m od letounu. Po přistání našla část vodící šňůry omotané okolo náběžné hrany levé poloviny křídla.

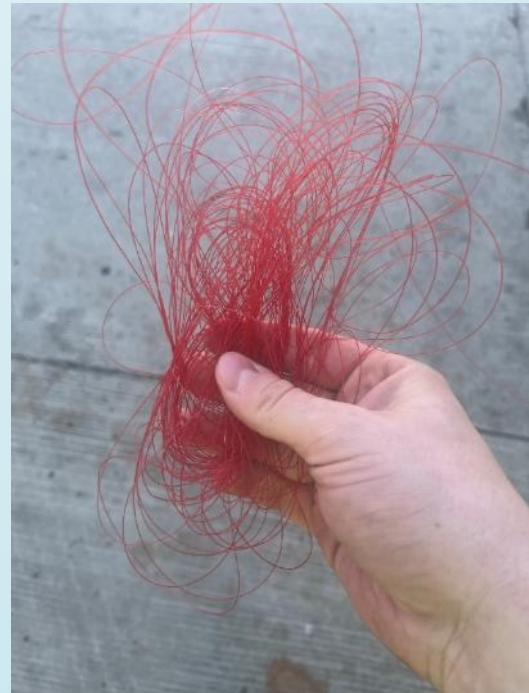
- Při přiblížení k VAAH (Ahmedabad, Indie) posádka letounu Boeing 737-800 viděla v blízkosti velký počet draků. Po přistání leželo na dráze množství draků a jejich vodící šňůry. Při poježdění posádka opakovaně zastavovala, aby nahlásili draky na pojezdové dráze. Při prohlídce letounu pracovníci údržby hlásili, že z křídla vymotali draka a na náběžné hraně našli zbytky vodících šňůr.

Tyto události byly hodnoceny jako incident.

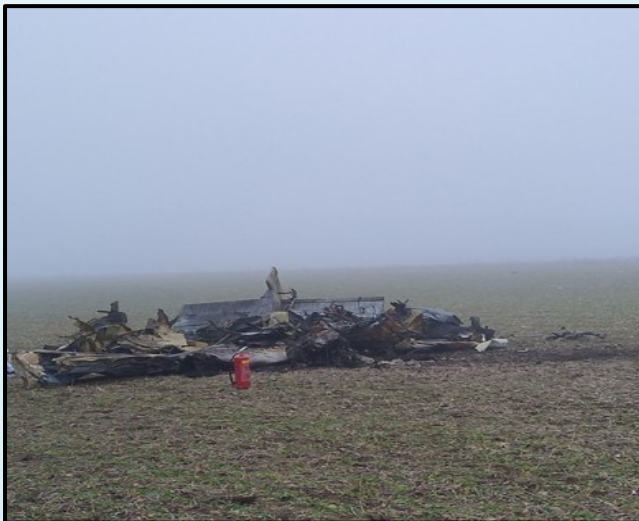
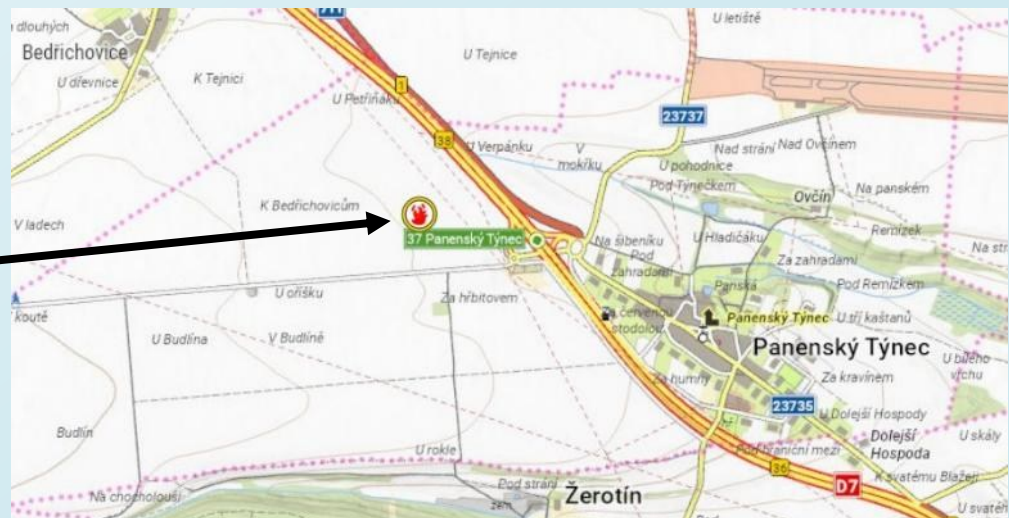
- ➔ První informaci o ztraceném letounu přijalo pracoviště FIC Praha od zástupce Aviatického klubu z LKRO v čase 12:28 UTC.
- ➔ Záchrané koordinační středisko Praha ve 13:16 UTC vyhlásilo údobí pohotovosti ALERFA. Polohový maják nehody (ELT) nevyslal žádný signál.
- ➔ Policejní hlídka ve 13:49 UTC našla trosky letounu ve vzdálenosti cca 2,7 km JZ LKPC v blízkosti dálnice D7 u sjezdu 37, v podmínkách mlhy s dohledností viz. foto.
- ➔ Pilot při nehodě zahynul, letoun byl zničený.
