ÚSTAV PRO ODBORNÉ ZJIŠŤOVÁNÍ  
PŘÍČIN LETECKÝCH NEHOD  
Beranových 130  
199 00 Praha 9 - Letňany

CZ-25-0216

# **ZÁVĚREČNÁ ZPRÁVA**

**o odborném zjišťování příčin letecké nehody  
UL letounu EV-97 Eurostar SL  
poznávací značky OK-SUR 88  
pole na východním okraji LKCB  
ze dne 2. března 2025**

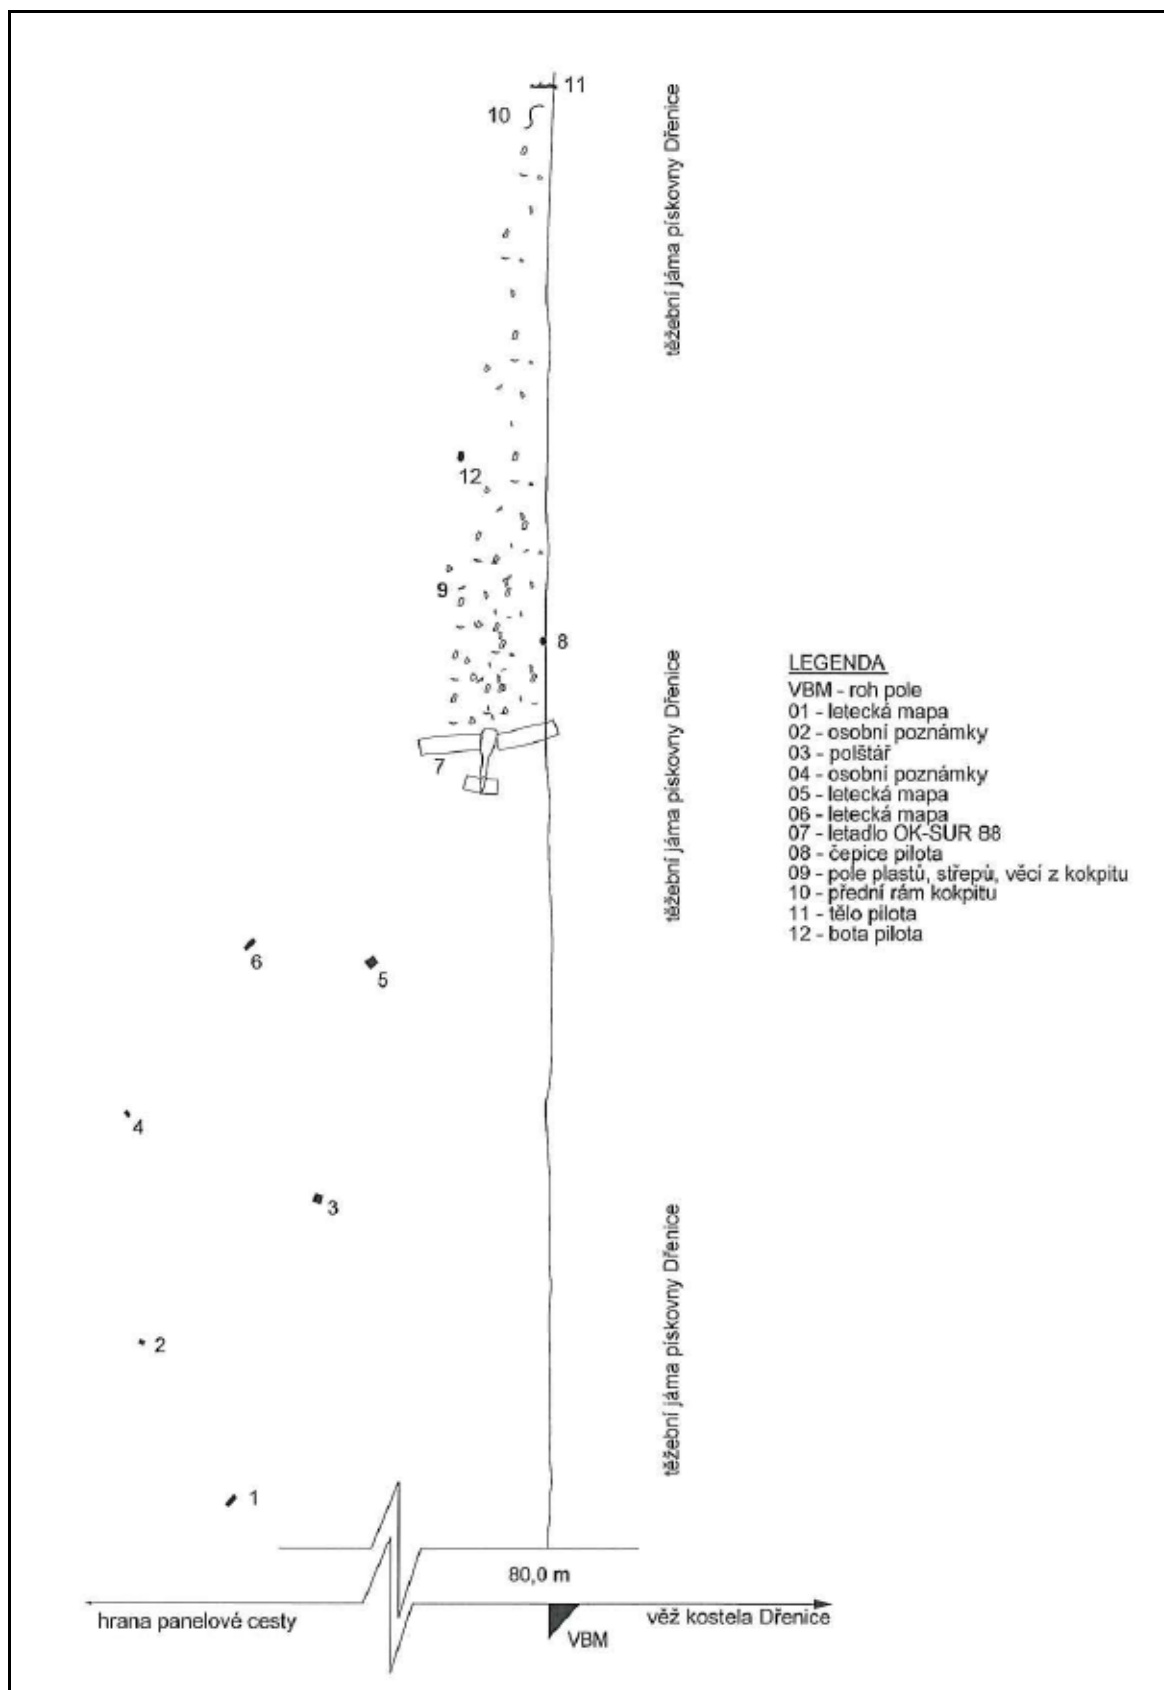
Obr. č. 9 – Situační zákres místa nehody v měřítku 1:500 provedený policejním orgánem

Na místě nehody byly jednotkou HZS cíleně mechanicky odděleny od trupu pravá polovina křídla a ocasní plochy. Trosky byly následně přepraveny do hangáru ÚZPLN k dalšímu zkoumání.
