## Program

## Vybrané ukazatele – 2. čtvrtletí 2026

# UDÁLOSTI NA ÚZEMÍ ČESKÉ REPUBLIKY

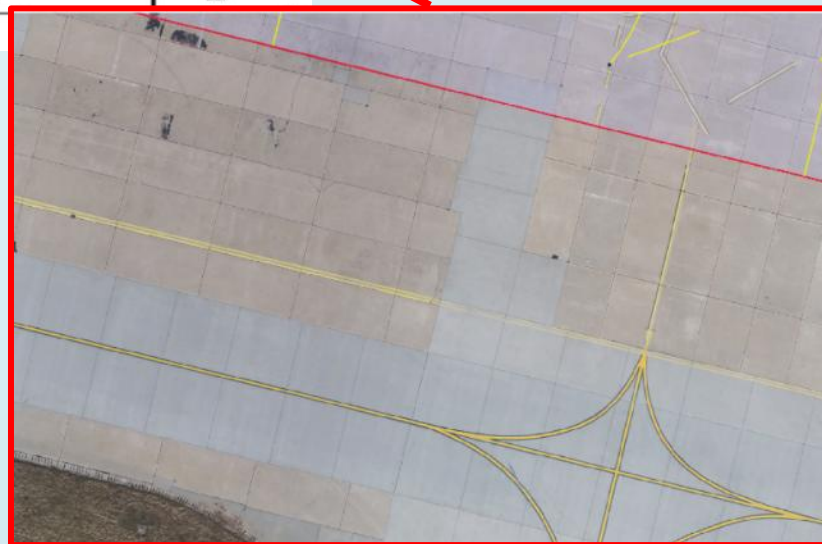
Chybné poježdění po dvojité žluté čáře, která značí okraj TWY A.

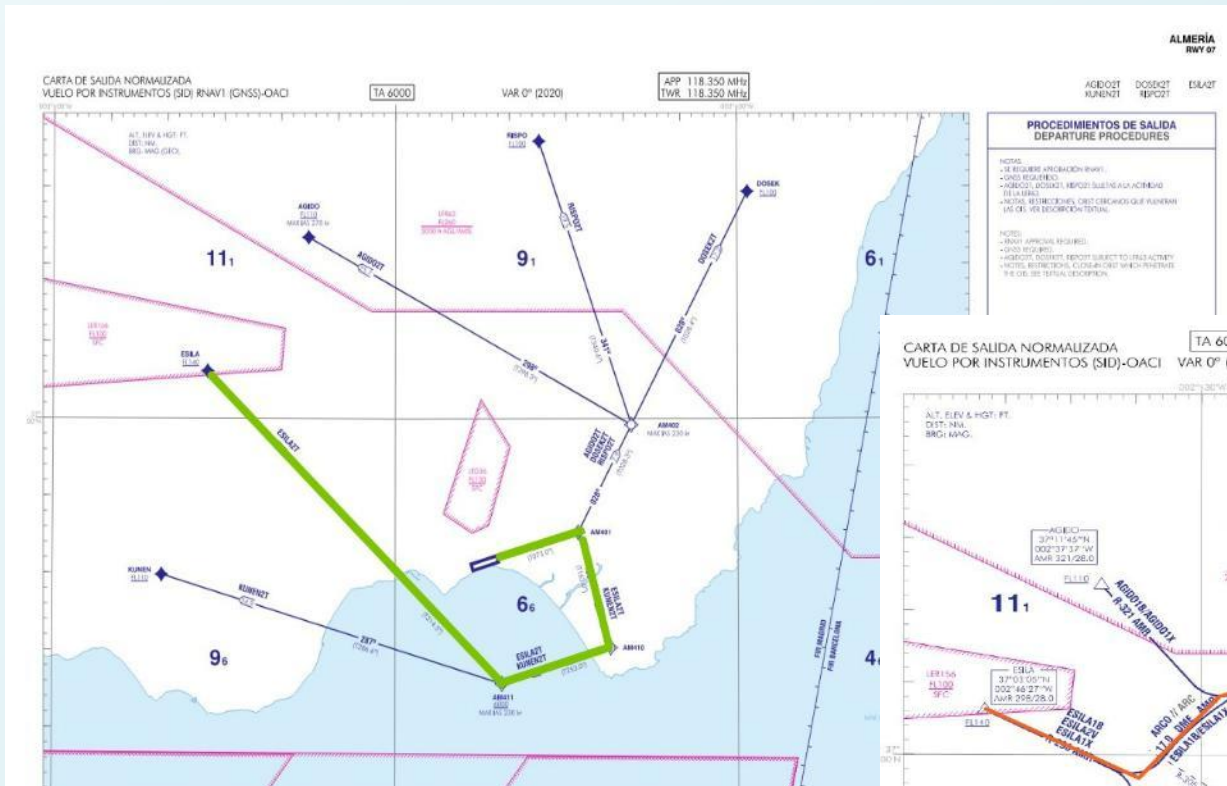
- ➔ Posádka českého provozovatele prováděla odlet z RWY 07 LEAM.
- ➔ Při předletové přípravě PM asistoval při doplňování paliva a PF správně přijal a potvrdil odletové povolení pro trať ESILA 2T.
- ➔ V důsledku časového tlaku způsobeného hrozící expirací slotu, rozdělení pracovních úkolů mezi členy posádky a opakovaných přerušení během přípravy letu zůstala ve FMC omylem nastavena trať ESILA 1B.
- ➔ Následný briefing PF vycházel z nesprávně zadaných údajů, aniž by byl zjištěn nesoulad mezi povolením ATC a nastavením FMC.
- ➔ Chybu posádka odhalila až po upozornění ATC na nesprávně letěnou SID.

## SID ESILA 2T dle odletového povolení

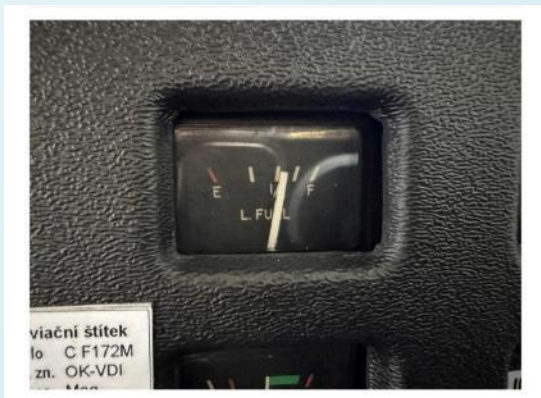
- ➔ Jako prvotní příčina vysazení motoru byla provozovatelem a pilotem uváděna nesprávná indikace levého ukazatele stavu paliva, kdy ukazatel indikoval větší množství paliva v nádrži než byl skutečný stav.
- ➔ Tato závada se po následné zkoušce funkčnosti a přesnosti palivoměrů potvrdila. Levý palivoměr vykazoval skrytou technickou závadu projevující se trvalou pozitivní odchylkou (indikoval větší množství paliva, než byl reálný stav v nádrži o cca  $\frac{1}{4}$  objemu nádrže).
- ➔ Při zkoušce funkčnosti byla zdokumentována indikace palivoměrů:

Vadná indikace – levý palivoměr

- ➔ Dalším faktorem pravděpodobně také bylo, že tento den to měl být poslední seznamovací let.
- ➔ Vzhledem k perfektnímu provedení nouzového přistání ze strany pilota a za daných meteorologických a místních podmínek nedošlo k žádnému zranění ani poškození letounu.
- ➔ Celá situace byla inspektory ÚZPLN osobně, detailně probrána s pilotem letounu a vedoucím letového provozu daného provozovatele.
- ➔ Na základě této události a v rámci systému řízení bezpečnosti přistoupil provozovatel k aktualizaci a úpravě analýzy rizik pro provádění seznamovacích letů v souladu s požadavky ÚCL. Do provozních postupů a předletové přípravy bude explicitně doplněna povinnost pilota provézt vždy fyzickou kontrolu skutečného množství paliva v nádržích pomocí certifikované měrky, a nespoléhat se tak výhradně na indikaci palubních přístrojů.

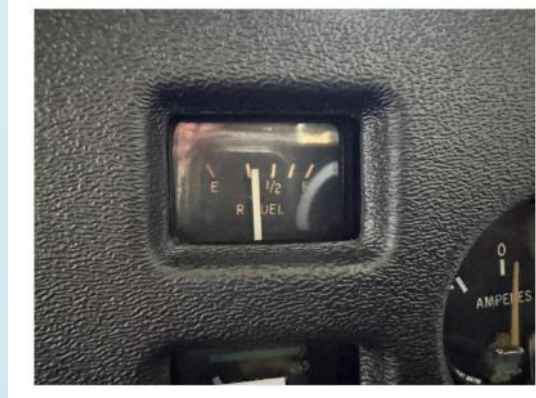
Pravý palivoměr

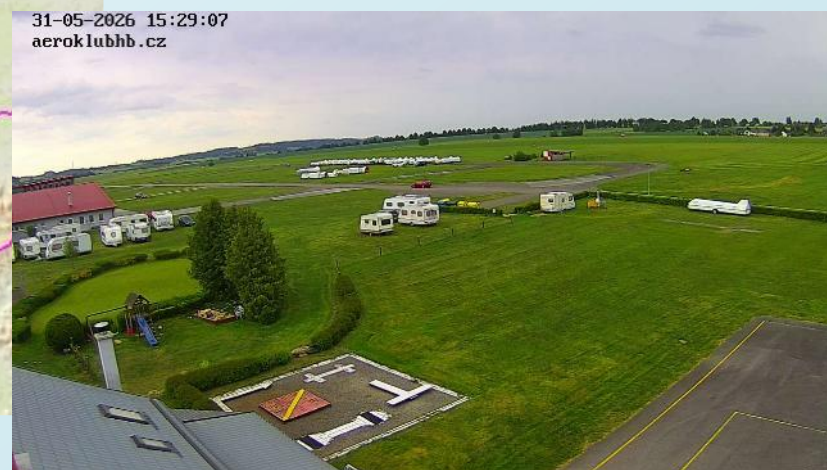
Snímek z webové kamery na LKHB ze  
dne 31. 5. 2025 ve 13:29 UTC.
