## Vybrané ukazatele – 2. čtvrtletí 2026

Následující přehled zahrnuje výběr z událostí, které byly oznámeny organizacemi ve 2. čtvrtletí 2026 a pro bezpečnost letectví představují významné riziko. Souvisely zejména s:

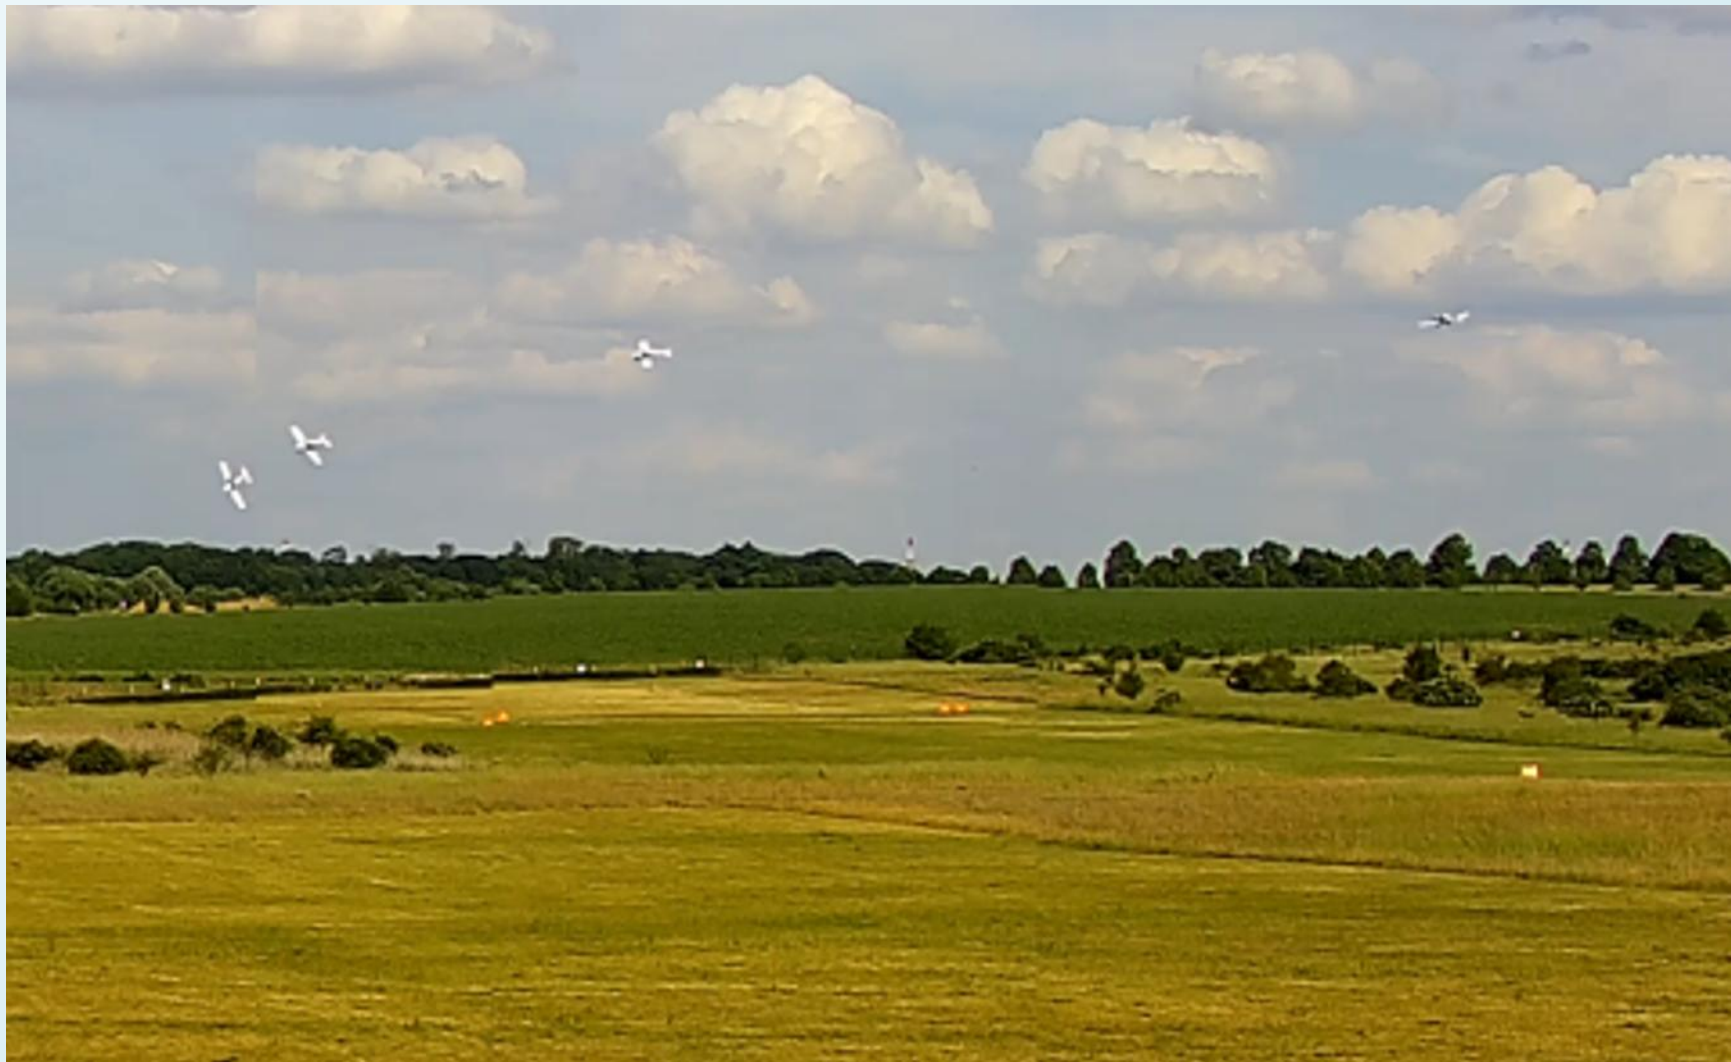
- ➔ Po několika minutách pilot motor UL letounu opětovně spustil a vyžádal si odlet.
- ➔ Po vzletu pilot na opětovné upozornění reagoval pouze slovem „Rozumím“ a odhlásil se z kmitočtu.
- ➔ UL letoun neměl po celou dobu letu zapnutý odpovídač.
- ➔ Přílet k LKTC nebyl proveden dle publikovaného okruhu a UL letoun pokračoval v blízkosti dráhy na přistání na malé výšce.
- ➔ Následovala spojená 3. a 4. zatáčka do kurzu RWY 27, během které pilot vysouval vztlakové klapky a snížil UL letounu rychlost.
- ➔ Pohonná jednotka pracovala a UL letoun bez zábrany pádu přešel plynule v průběhu 4. zatáčky do levotočivé vývrtky.
- ➔ Záchranný balistický systém nebyl aktivován.
- ➔ UL letoun byl po dopadu z velké části zničen následným požárem.
- ➔ Piloti v troskách UL letounu zahynuli.

Přechod ULL BRM Aero Bristell NG5 ze zatáčky do levé vývrtky

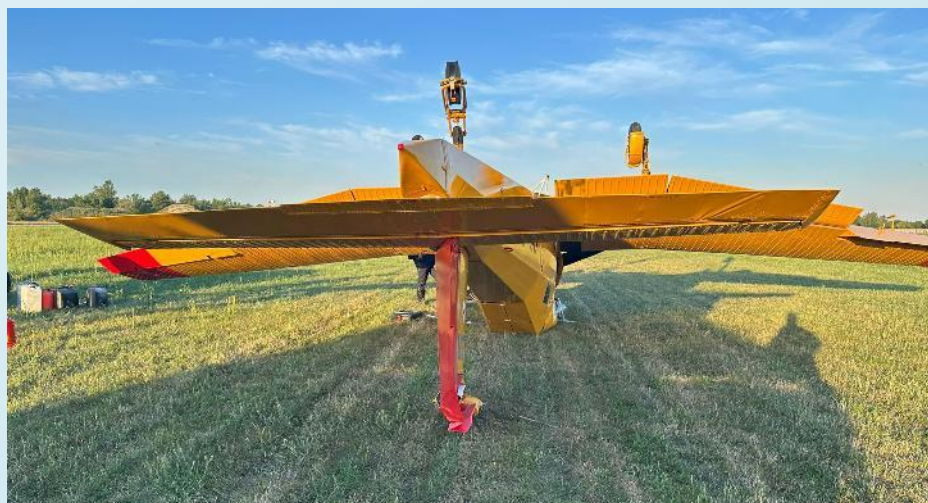
- ➔ Pilot letounu prováděl VFR let z LKHS na LKMILO.
- ➔ Po přistání na RWY 27 a následném snížení rychlosti pilot omylem vyvinul příliš silný tlak na brzdy.
- ➔ Došlo k překlopení letounu přes vrtuli na záda a jeho poškození.
- ➔ Pilot opustil kabinu letounu přes okno. Ke zranění pilota nedošlo, pouze si při opouštění kabiny způsobil drobné oděrky o hrany zasklení kabiny.

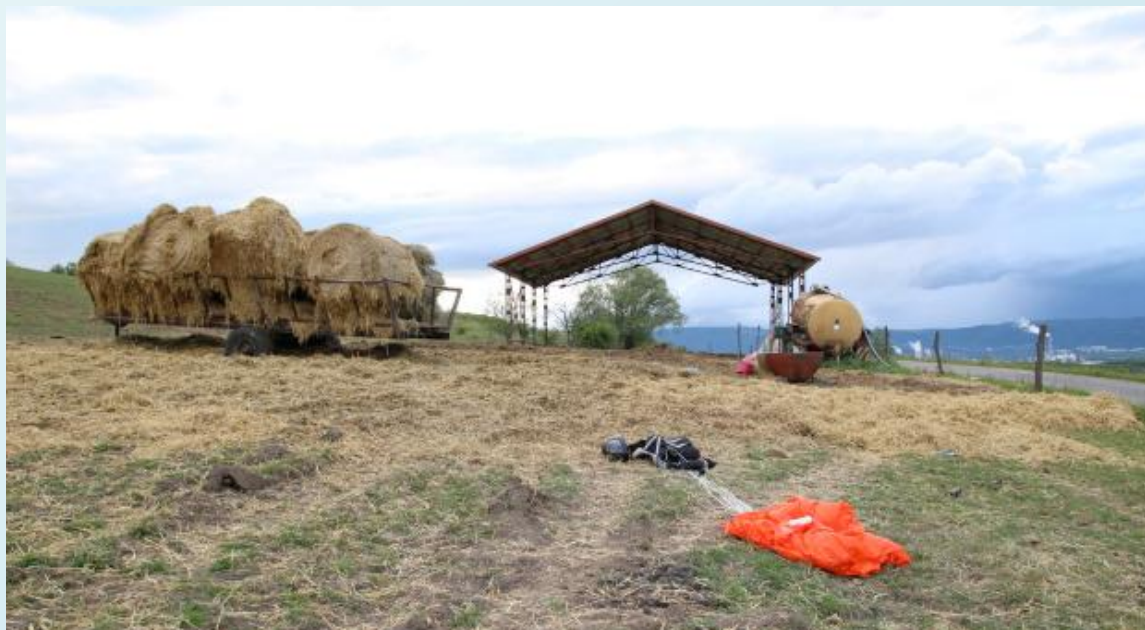
- ➔ Parašutista neprovedl vyjmutí řídicích poutek z míst jejich uložení, záložní padák neodbrzdil a během přistání ho aktivně neřídil.
- ➔ Tvrdě přistál na pastvinu v místě vzdáleném cca 1 km severozápadně od ARP LKMO.
- ➔ Padákový komplet nebyl poškozen.
- ➔ Parašutista byl se zraněním kotníku levé nohy letecky transportován k nemocničnímu ošetření.
